# Tilstandsrapport

Risikovurdering for Anticimex boligselgerforsikring

Bandakslivegen 331  
3849 VRÅLIOSEN  
Gnr./Bnr.: 145/9  
Tokke kommune

Befaringsdato: 08.05.2025

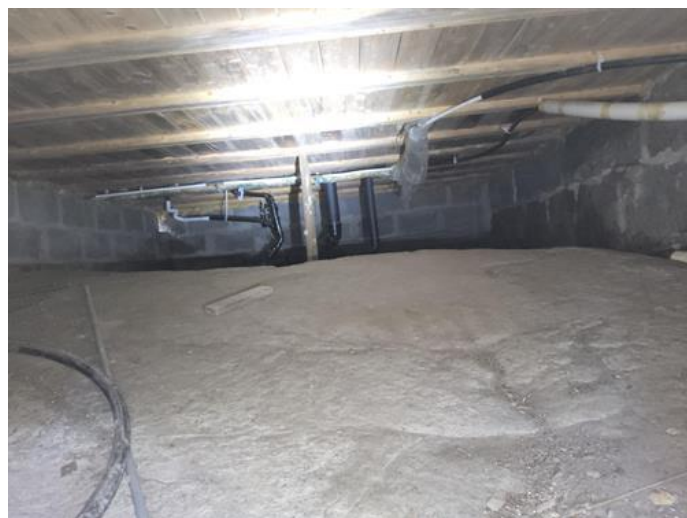
Krypekjelleren har symptomer som tyder på forhøyet fuktighet. Det er økt risiko for skader, oppfølging med jevnlig ettersyn anbefales. Konstruksjonen med krypkjellere har erfaringsmessig vist seg skadeutsatt og derfor med høy risiko for skader.

Krypekjeller har tilsig av fukt i grunn. Det er økt risiko for skader, oppfølging med jevnlig ettersyn anbefales.  
Det er ikke etablert fuktsperre mot grunn. Det er økt risiko for skader, oppfølging med jevnlig ettersyn anbefales.

*Krypekjeller - [Krypekjeller under tilbygg mot øst.]*

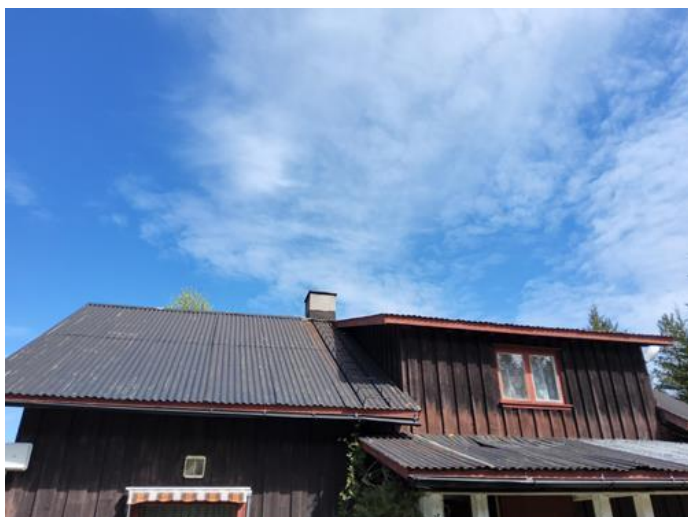
Taktekkingen bærer preg av høy alder med høy slitasje og skader noe som tilsier at skjulte skader ikke kan utelukkes. Taktekking må fornyes, skader må utbedres. Ytterligere undersøkelser må påregnes slik at omfang av utbedringer kan fastslås eksakt.

Takrenner bærer preg av høy slitasje og med deformasjoner og skader. Utskiftinger må påregnes.

| | TG 3 | Tekking (undertak, lekter og yttertekking) | Det er registrert stor slitasje og høy alder på taktekkingen. Bygningsdelen har stedvise skader som følge av dette. Utskiftning av tekking og ubedring av skader må påregnes.<br><br>I tillegg er det fra innside kryploft bak knevegger observert manglende undertaktekking på den opprinnelige delen av boligen. Tilfredstillende undertaktekking må etableres.<br>Sjablongmessig prisanslag: kr over 300 000 |

*Yttertak - [Hovedtak. ]*

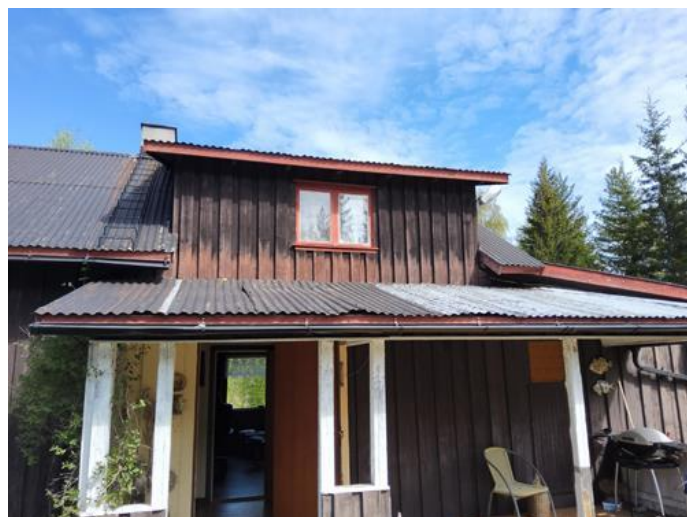
*Yttertak - [Tak over inngangsparti og terrasse. ]*

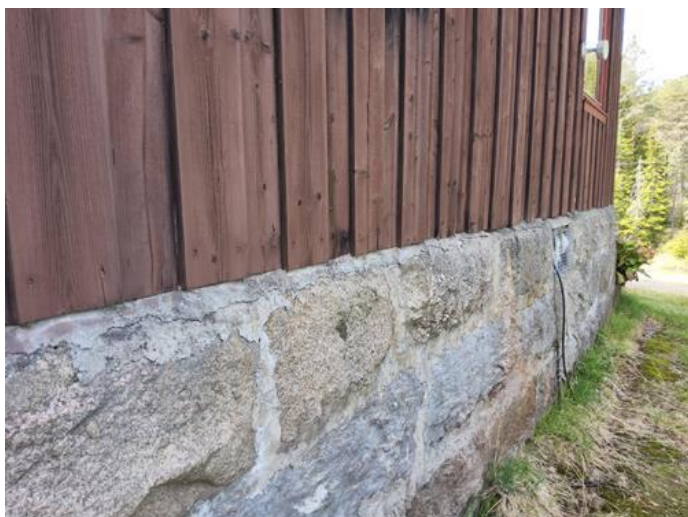
| TG 3 | Fasader inkl. kledning | <p>TG 3:<br/>Panel er stedvis råteskadet i nedkant av kledning. Råteskader må utbedres. Skader i bakenforliggende konstruksjon er ikke registrert, men kan ikke utelukkes. Ytterligere undersøkelser anbefales slik at tiltak kan iverksettes ved behov.</p> <p>Yttervegger i sin helhet har stort etterslep på vedlikehold. Overflatebehandling må påregnes.</p> <p>TG 2:<br/>Luftespalte bak trekledning er blokkert. Forholdet kan redusere levetiden til kledningen og veggkonstruksjonen. Lufting bør etableres.<br/>Det er usikkert om panelet er montert med tilstrekkelig lufting. Manglende lufting kan påvirke panelets levetid negativt. Ytterligere undersøkelser anbefales for å avdekke om lufting er etablert. Eventuelt bør lufting etableres.</p> <p>Det er stedvise sprekker i kledning.<br/>Sprekker bør tettes/overflatebehandling bør fornyes.</p> <p>Trekledning på opprinnelig del av boligen er avsluttet helt ned mot grunnmuren, noe som kan medføre fuktoppsug i kledning med påfølgende råteskader som en konsekvens.<br/>Ytterligere undersøkelser og utbedringer anbefales.</p> <p>Det er ukjent om det er musesperre bak trekledning. Ytterligere undersøkelser anbefales for å etablere musesperre der dette eventuelt mangler.</p> <p>Informasjon:<br/>Utvendige fasdaer er kun vurdert fra bakkeplan med de begrensinger det innebærer.</p> <p>Sjablongmessig prisanslag gjelder kun for TG 3.<br/>Sjablongmessig prisanslag: kr 50 000 - 100 000</p> |

*Yttervegger inkl. fasader og konstruksjon - [Eksempel på kledning avsluttet ned mot grunnmur. ]*

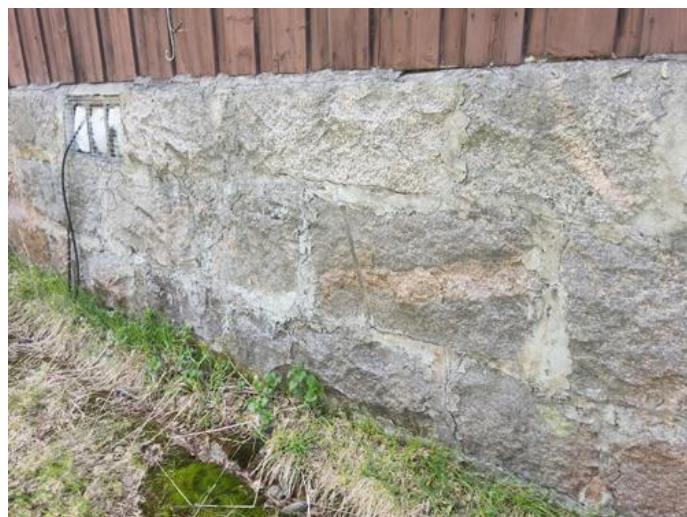
| <b>TG 2</b> | Grunnmur | Det registreres stedvise riss/sprekker på grunnmur på opprinnelig del og på tilbygget del. Eksakt årsak er ikke kjent. Krever oppfølging med jevnlig ettersyn.<br>Pussavskalling er stedvis observert på grunnmur på tilbygget del. Eksakt årsak er ikke kjent. Stedvis fornying av overflater bør påregnes. |

*Grunnmur, fundamenter - [Eksempel på sprekker i grummur på enebolig. ]*

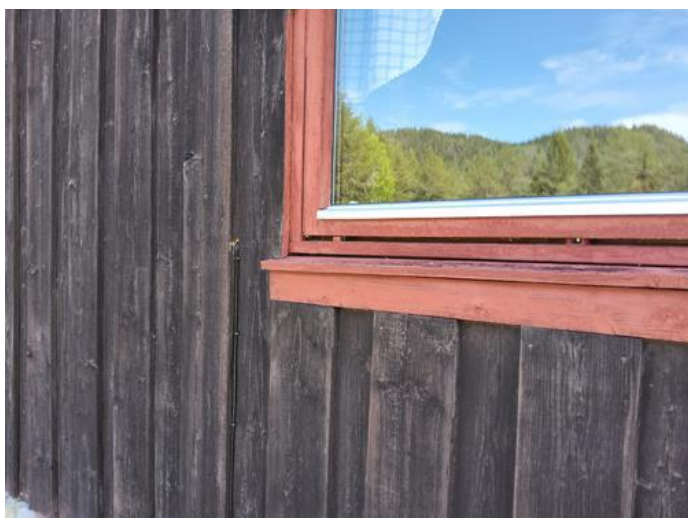
*Dører og vinduer - [Eksempel på manglende beslag i overgang vinduer og vannbrett. ]*
