# Tilstandsrapport

Risikovurdering for Anticimex boligselgerforsikring

Grungedal 50  
3895 EDLAND  
Gnr./Bnr.: 76/10  
Vinje kommune

Befaringsdato: 14.05.2025

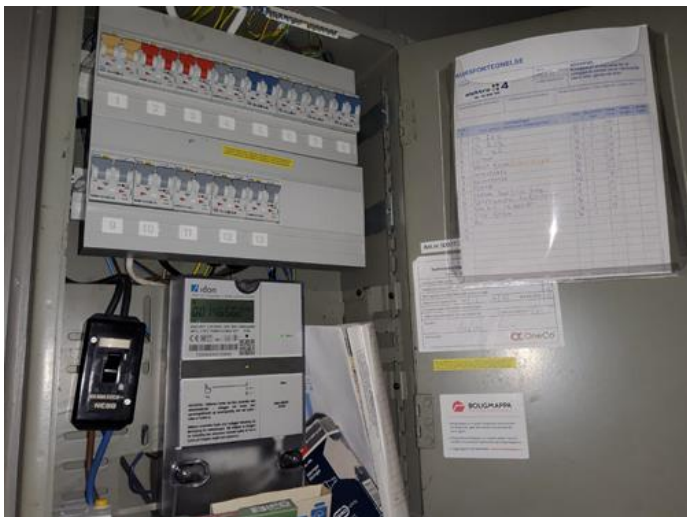
| TG 2 | Forenklet vurdering av det elektriske anlegget | <p>Det er kun fremlagt samsvarserklæring på deler av utførte arbeider på det elektriske anlegget (tilstandsgrad settes i henhold til NS3600).</p> <p>Det er ikke fremlagt dokumentasjon på de deler av det elektriske anlegget som er montert før 1999.</p> <p>Med bakgrunn i ovennevnte avvik bør det gjennomføres en utvidet el-kontroll av en kvalifisert elektrofaglig person.</p> |

Elektrisk anlegg - [Sikringsskap]

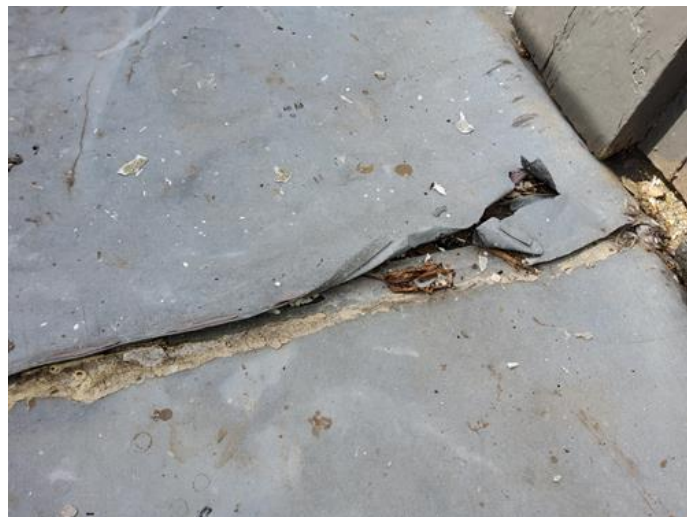
Balkongen bærer preg av slitasje. Eksempelvis avflassing, stedvise råteskader og utettheter/skader i beslag på gulv. Utbedringer bør påregnes.

Kommentar - [Utettheter/skader i beslag på balkong]

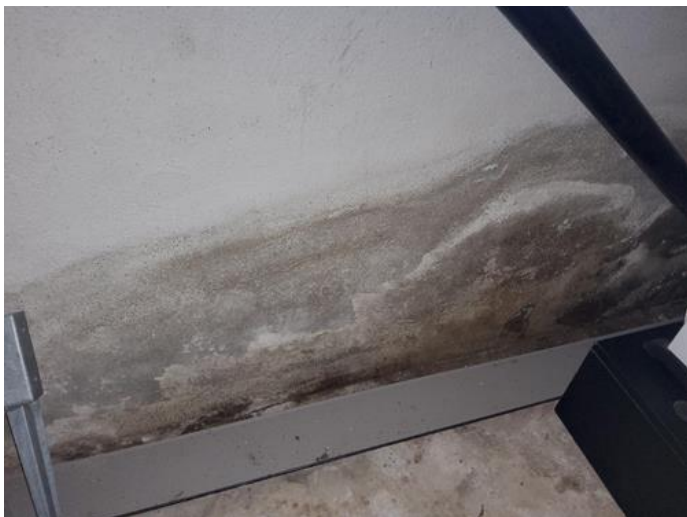
**TG 2**      Helhetsvurdering      Kjelleren har fuktproblematikk. Salt/kalkutslag, fuktmerker og andre tegn på forhøyet fuktighet er registrert.  
Vekprosent i bjelkelag eksempelvis målt til mellom 17 og 19.  
Etasjen er vurdert til å ha mangelfull ventilering.  
Tiltak for å stoppe fukt bør påregnes. Tilstrekkelig ventilering anbefales etablert.

Kommentar - [Eksempel på fukt i kjeller]

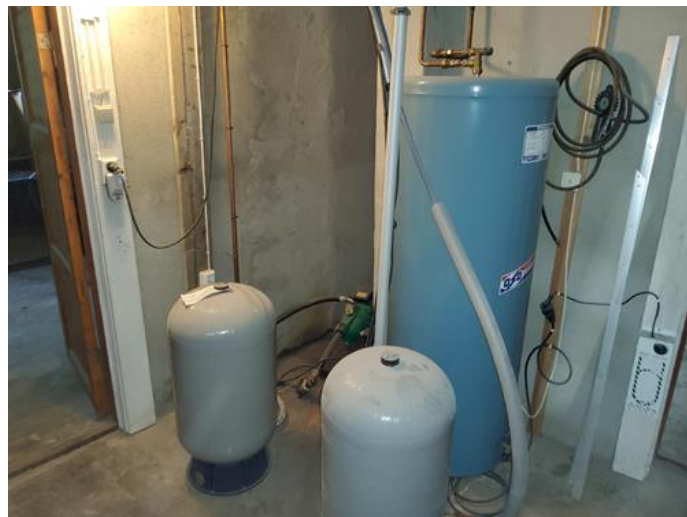
Beskrivelse - [Teknisk anlegg]

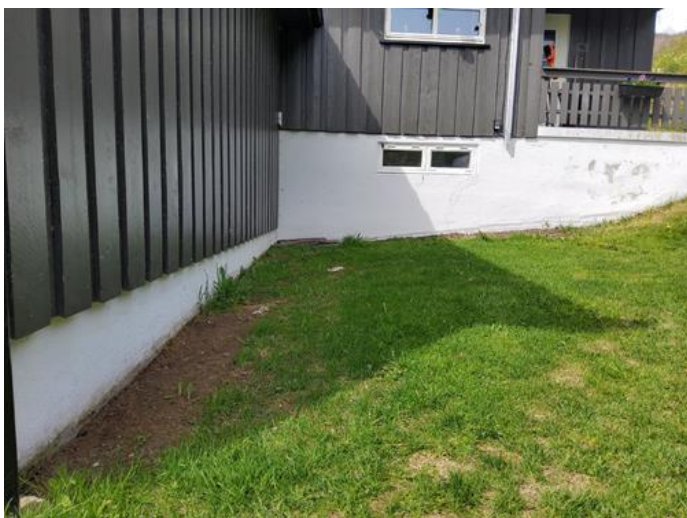
| TG 3 | Helhetsvurdering | <p>TG3 er valgt på bakgrunn av følgende:</p> <p>Terrenget rundt bygget har stedvis fall mot grunnmur. Dette kan øke fuktbelastningen på kjeller/krypekjeller og erfaringsmessig også risikoen for fuktskader. Terreng bør bearbeides for å forhindre skade.</p> <p>Forøvrig kan det ikke verifiseres at grunnmuren har utvendig fuktsperre. Forholdet øker faren for fuktvandring i konstruksjoner under bakkenivå.</p> <p>Dreneringens funksjon er å forhindre fuktinnslag og fuktskader i underetasjen. Dreneringen er nedgravd og skjult. Estimert teknisk levetid for drenssystem ligger mellom 20 - 60 år. Det ble observert symptomer på fuktinnslag i underetasjen som tilsier funksjonssvikt. Se punkt "Rom under terreng". Dreneringens alder og observert tilstand tilsier at utbedringer/utskiftninger bør påregnes. Ytterligere undersøkelser anbefales for å avdekke skadeårsak/-omfang.</p> <p>Sjablommessig prisanslag: kr 100 000 - 300 000</p> |

Beskrivelse - [Terreng heller mot grunnmur og krypekjeller]

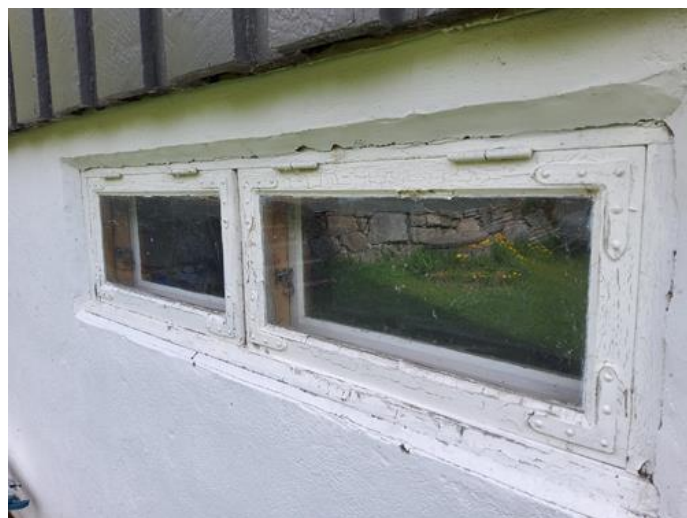
Beskrivelse - [Slitasje på kjellervinduer]
