# Tilstandsrapport

levert av Anticimex AS

Tors gate 5  
0260 OSLO  
Gnr./Bnr.: 212/886  
Seksjonsnr. : 7  
Oslo kommune

Befaringsdato: 12.12.2025

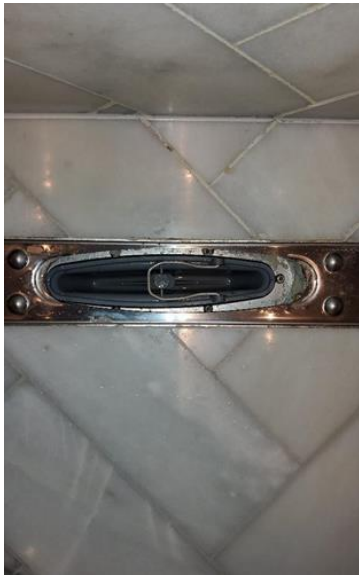
Membran, tettesjikt og overgang til sluk. - [Sluk bad 1]

TG 2	Overflater vegger	Det er observert noe uegnede materialer i våtsone, eksempelvis gipsplater ved dusj og badekar. TG2 er satt for å belyse risiko med hensyn til fukt. Krever oppfølging med jevnlig ettersyn slik at eventuelle tiltak kan iverksettes ved behov.
	Membran, tettesjikt og overgang til sluk.	Grunnet plassering/vekt av/på badekar er det redusert mulighet til å foreta undersøkelse av sluket. Dette kan ha betydning for rommets lekkasjesikkerhet. TG2 settes for å belyse risiko.
	Slukets tilkomstmulighet for rengjøring	Tilkomst til sluket under badekar er utilfredsstillende.

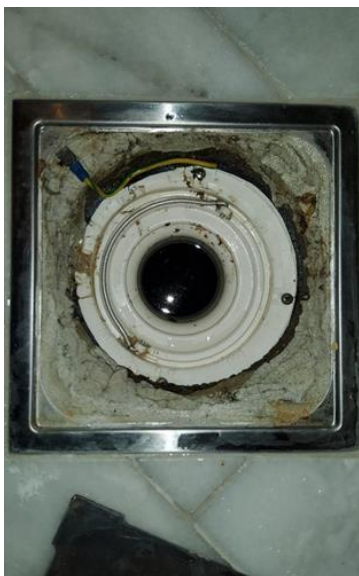
Membran, tettesjikt og overgang til sluk. - [Sluk bad 2]

TG 2 Membran, tettesjikt og overgang til sluk. | Utførelsen med hensyn til bruk av klemring og tettesjikt er uoversiktlig, og det kan derfor ikke verifiseres at løsningen er fullgod og sikker mot lekkasjer. Krever oppfølging med jevnlig ettersyn slik at eventuelle tiltak kan iverksettes ved behov.

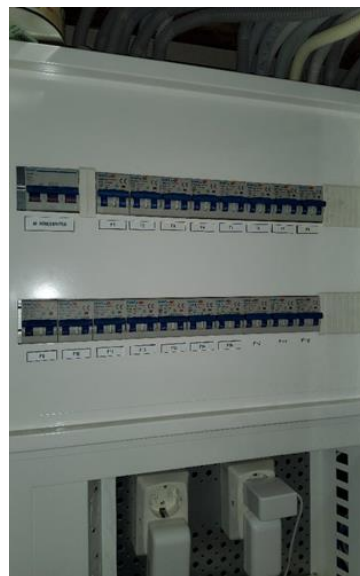
Elektrisk anlegg - [Sikringsskap]

Med bakgrunn i ovennevnte avvik/manglende dokumentasjon bør det gjennomføres en utvidet el-kontroll av en kvalifisert elektrofaglig person.
