# Tilstandsrapport

📍 Samsmoveien 26 B, 3520 JEVNAKER

# gnr. 150, bnr. 851, snr. 2

Rapportdato: 14.05.2025

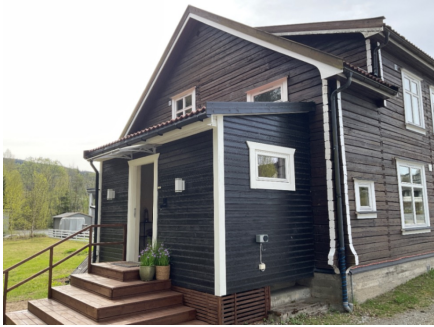
Begrenset helning strider mot monteringsanvisninger og øker risikoen for fuktproblematikk.

Tilbygg med takvinkel under 14 grader.

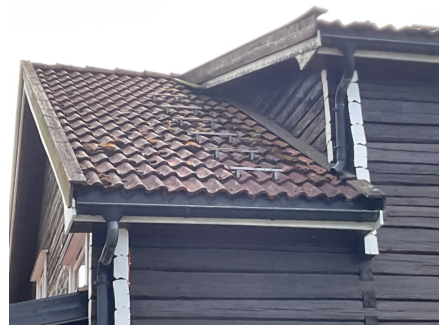
Begroing kan over tid potensielt føre til skader, og bør derfor fjernes som en del av normalt vedlikehold.

Mose og begroing på tekkingen.

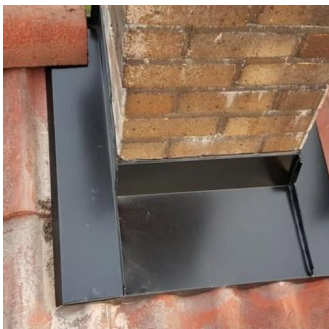
Bilde oversendt av eier, fra utbedring av pipebeslag. Bilde skal være tatt av utførende håndverker.

Fuktmerker tyder på tidligere fuktpåkjenninger. Disse er særlig oppdaget ved pipen. Eier opplyser imidlertid om at pipebeslag er blitt utbedret etter en lekkasje. Fuktmåler med pigg elektrode ble benyttet på fuktmerker, og det ble ikke oppdaget skadelig fukt under befaringen. Det anbefales jevnlig og grundig overvåking av loftet, for å kartlegge eventuelle forandringer. Dersom forandringer oppstår, kan tiltak være nødvendig.

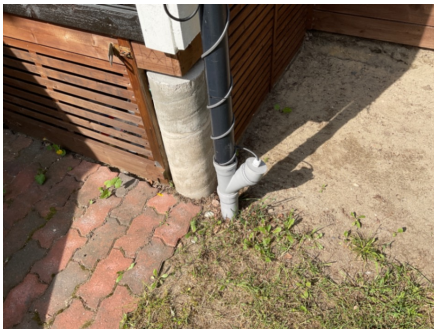
Bruk av innvendig avløpsrør som utvendig drenerør kan føre til frostsprengning (og det forsettes derfor at varmekabler er aktive) og økt slitasje fra utvendig sollys.

Nedløp ført ned i drenerør.

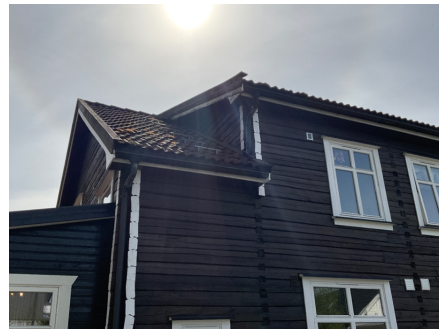
- Det er ikke tilfredsstillende beslag mellom tekking og yttervegg, som kan gi fukt i veggkonstruksjonen. Fuktindikator er benyttet på innsiden av grunnmuren, og det er påvist fukt utover normalt verdier, som tyder på fuktpåkjenninger.
- Det er registrert avvik ved øvrige beslag knyttet til tekkingen.

Avvik ved beslag ved tak kan føre til fuktproblematikk.

Manglende beslag mellom yttervegg og tekking.

Det bør etableres beslag mellom tekkingen og yttervegg, på en måte som forhindrer fukt i konstruksjonen.

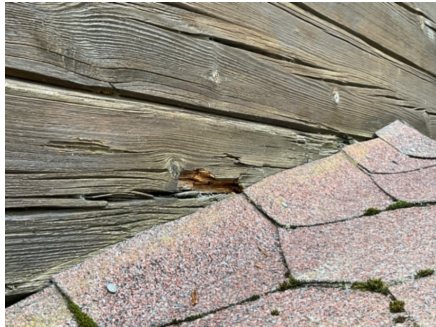
- Det er registrert enkelte punktvis råteskader på laftede vegger som bør utbedres.
- Det er ikke montert musesperre på tilbygget.
- Vindsperre knyttet til tilbygget er ikke tilstrekkelig klemt.
- Noe ujevnheter i tømmerkonstruksjonen.

Noe punktvis råteskader som bør utbedres.

Det må påregnes lokale utbedringer av råteskadet treverk, for å unngå videre skade i veggen.

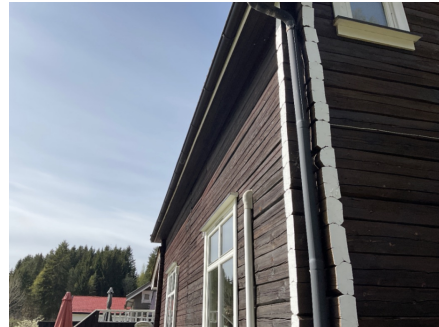
Tømmerveggene har en del sprekker, ujevnheter og slitasje, som må påregnes i eldre konstruksjoner av denne typen. Det må påregnes jevnlig vedlikehold av konstruksjonen.

Ujevnheter i tømmerkonstruksjonen.

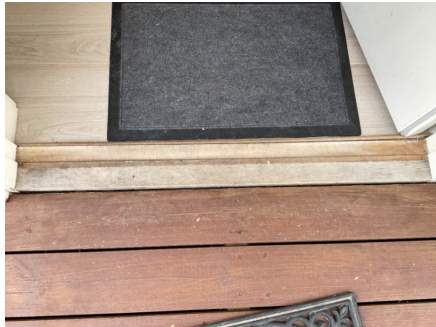
- Det er avvik:
- Døren tar i karmen og har behov for justering.
- Døren har bruksslitasje.
- Det er ikke beslag mellom terskel og yttervegg.

Avvik ved lukkemekanismen kan føre til økt slitasje, i tillegg kan døren være hard å åpne/lukke. For å lukke avviket må justering utføres. Avvik ved ytre tetting øker risikoen for fuktpåkjenninger og potensielle følgeskader. Det anbefales grundigere undersøkelser under terskelen, og det må påregnes tiltak.

Mangler beslag under terskel.

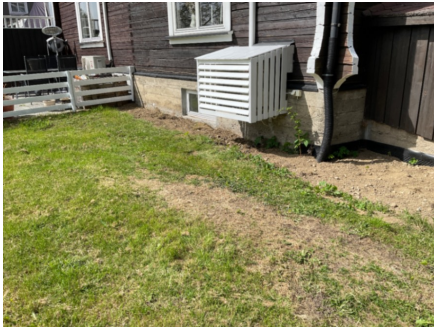
Flatere terreng rundt boligen.

Terrenget rundt bygningen bør ha tilstrekkelig fall fra konstruksjonen, med et fall på minst 1:50 over en avstand på 3 meter fra veggen, dersom ikke andre tiltak er iverksatt for å håndtere overvann.

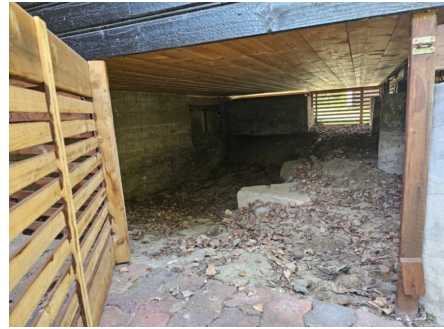
En grop under tilbygget. Eier opplyser at det ikke har oppdaget vannansamlinger.
