# Tilstandsrapport

levert av Anticimex AS

Nisseberget 5  
4325 SANDNES  
Gnr./Bnr.: 33/650  
Sandnes kommune

Befaringsdato: 04.08.2025

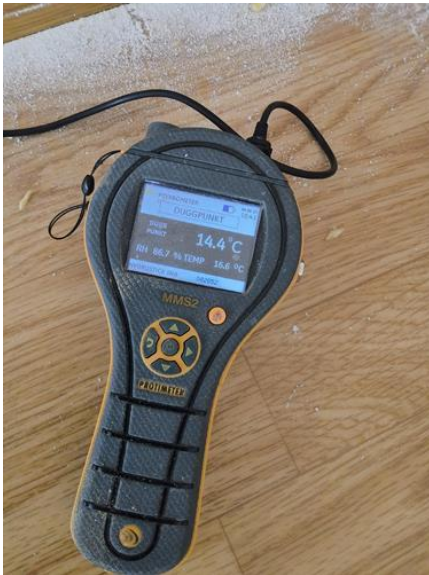
**TG 2**      Konstruksjoner (tilfarergulv, himling og vegger).      |      Etasjen har vegger under bakkenivå som er utlektet fra grunnmuren. Konstruksjonen er lukket. Ved hulltaking ble det observert utlektet grunnmur, papp, isolasjon, plast og 1 lag gips i konstruksjonen. Dette sammen med dreneringens alder tilsier risiko for fuktskade i konstruksjonen. Det ble ikke observert skader eller symptomer på skader, men skader kan ikke utelukkes. Oppfølging med jevnlig ettersyn anbefales slik at tiltak kan iverksettes ved behov. TG2 er valgt for å belyse skaderisiko/behov for tiltak.

Det er foretatt hulltaking og utført fuktmåling med egnet instrument (Protimeter MMS), i utlektet kjellevegg. Det ble registrert forhøyede fuktverdier. Målingen gir kun et øyeblikksbilde av forholdene og kan endre seg med årstider, fukt- og temperaturforhold. Målingene viser følgende: RH 86,7 %, temperatur 16,6 grader C og duggpunkt 14,4 grader C. Dette kan indikere utettheter/funksjonssvikt. Årsak bør avklares og videre fuktilførsel bør stoppes.

Konstruksjoner (tilfargerulv, himling og vegger). -  
[Fuktmåling kjellevegg]

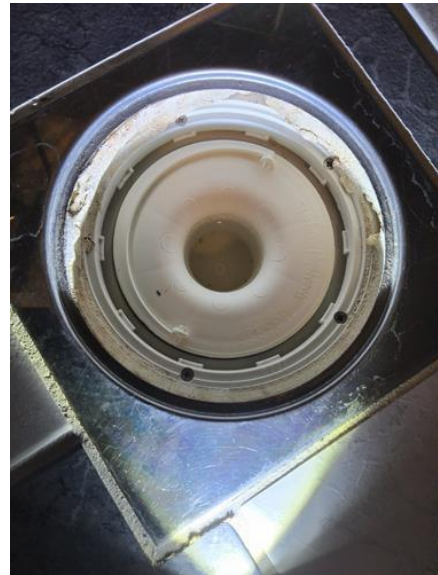
TG 2	Slukets tilkomstmulighet for rengjøring	Sluk er ikke tilgjengelig for rengjøring. Fare for at sluk går tett. Tilkomst bør etableres.
	Overflater vegger	Vinduets plassering i våtsone (ved badekar) er uegnet. Fare for fukt i konstruksjon. Vindu bør skjermes.
	Membran, tettesjikt og overgang til sluk.	Tettesjiktet har en alder som tilsier at restlevetiden er usikker. Rommets lekkasjesikkerhet kan derfor ikke verifiseres, eventuelt bør nytt tettesjikt etableres. Grunnet plassering av dusjkabinett og badekar er det ikke mulig å foreta undersøkelse av sluket. Dette kan ha betydning for rommets lekkasjesikkerhet.
	Fallforhold (gulv)	Nivåforskjell fra døråpning på topp overflate gulv og til hovedsluk er på tilfeldig sted målt til ca. 8 mm. Dette er vurdert til å være tilfredsstillende mht lekkasjesikkerhet.

Slukets tilkomstmulighet for rengjøring - [Sluket på bad i leilighet]

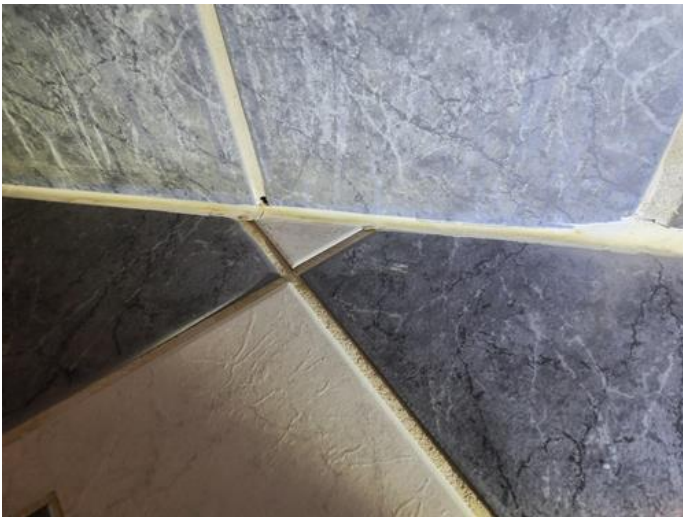
Overflater vegger - [Veggfliser bad i leiligheten]

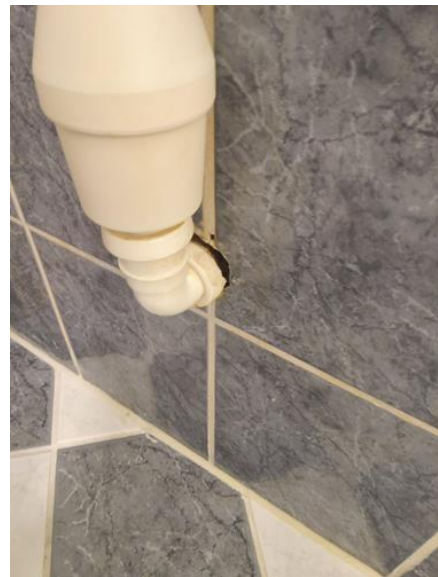
Membran, tettesjikt og overgang til sluk.	Tettesjiktet har en alder som tilsier at restlevetiden er usikker. Rommets lekkasjesikkerhet kan derfor ikke verifiseres, eventuelt bør nytt tettesjikt etableres.  Tettedetaljer ved rørgjennomføring tilknyttet vaskemaskin er usikker. Fare for fuktinntregning i konstruksjon. Tettedetaljer bør fornyes.
	Fallforhold (gulv)	Nivåforskjell fra døråpning på topp overflate gulv og til hovedsluk er på tilfeldig sted målt til ca. 7 mm. Dette er vurdert til å ikke være tilfredsstillende mht lekkasjesikkerhet.  Det registreres utilstrekkelig fall til sluk i dusjsonen. Fallforholdet fører ikke til avrenning av alt bruksvannet i nedslagsfeltet. Tiltak bør iverksettes.

Membran, tettesjikt og overgang til sluk. -  
[Rørgjennomføring tilknyttet vaskemaskin. Bad i leiligheten]

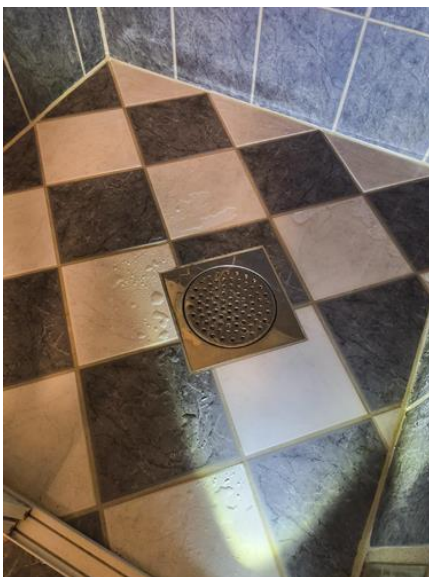
Fallforhold (gulv) - [Fallforholdet i dusjonen. Bad i]

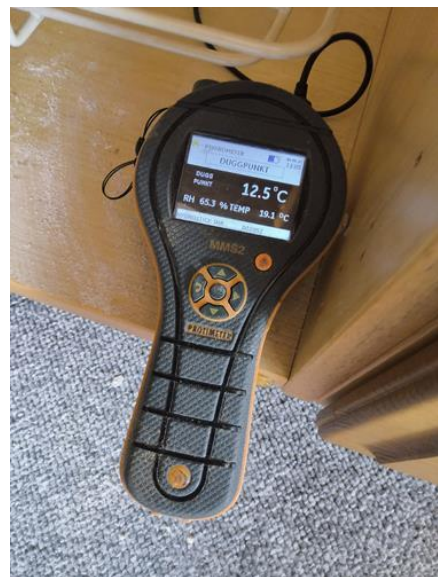
Fukt i tilliggende konstruksjoner - [Fuktmåling bad i leilighet]

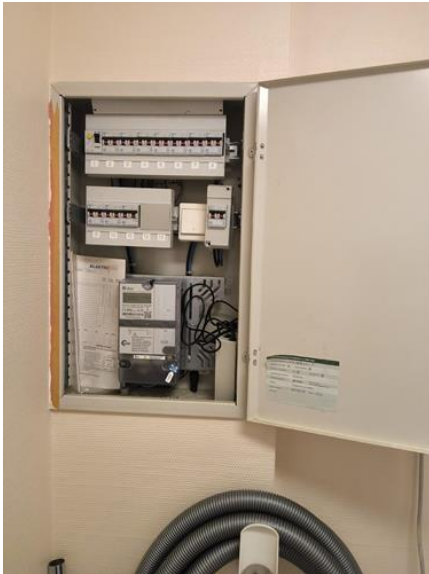
Elektrisk anlegg - [Sikringskapp i leilighet ]

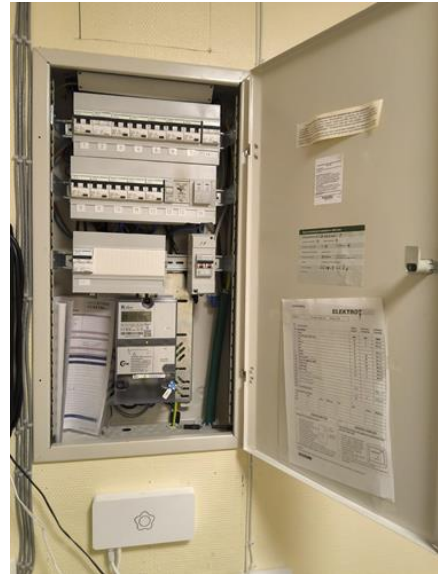
Elektrisk anlegg - [Sikringskapp boligen ]

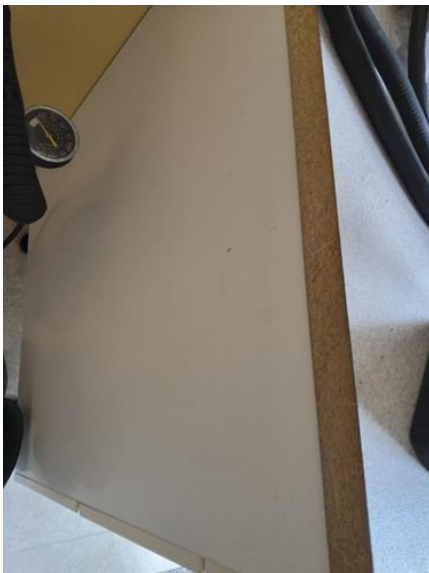
Sanitærutstyr / innredning - [Benkeplate på vaskerom ]

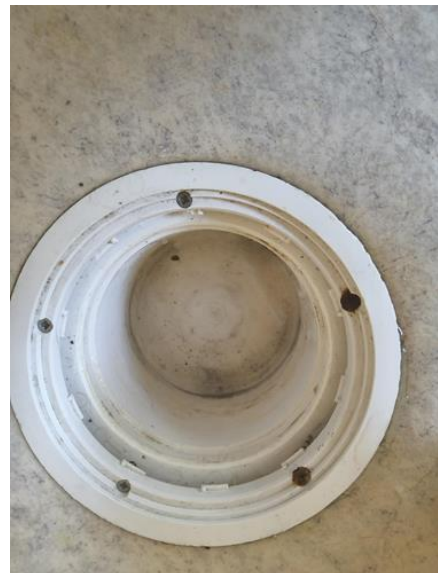
Slukets tilkomstmulighet for rengjøring - [Sluket på vaskerom ]

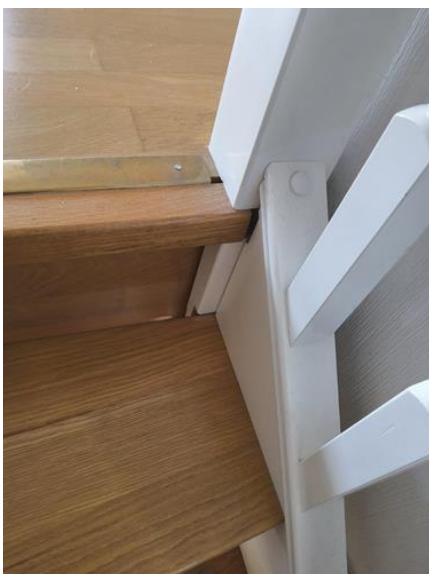
Innvendige trapper - [Innvendig trapp ]

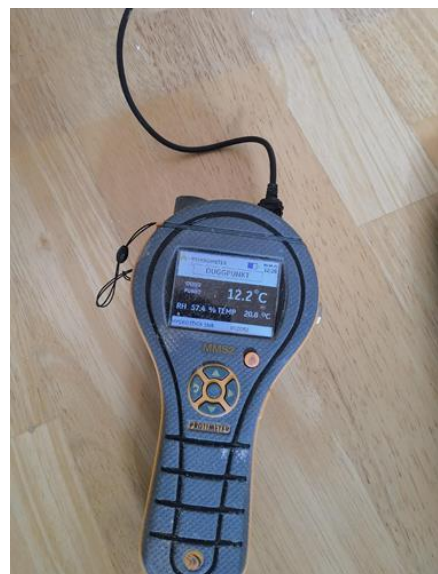
Fukt i tiliggende konstruksjoner - [Fuktmåling bad på loft ]

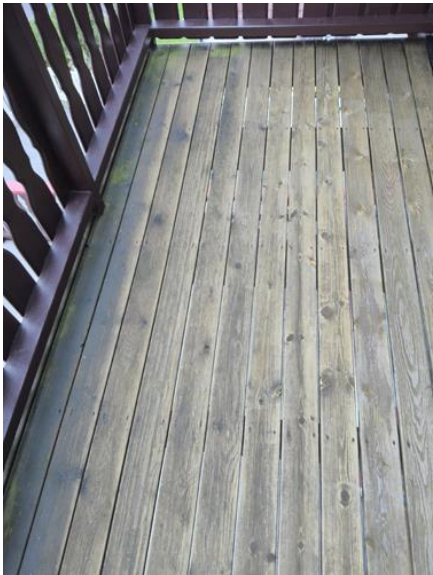
*Utkragede eller understøttede konstruksjoner (balkonger, verandaer) - [Balkon ved soverom på loft ]*

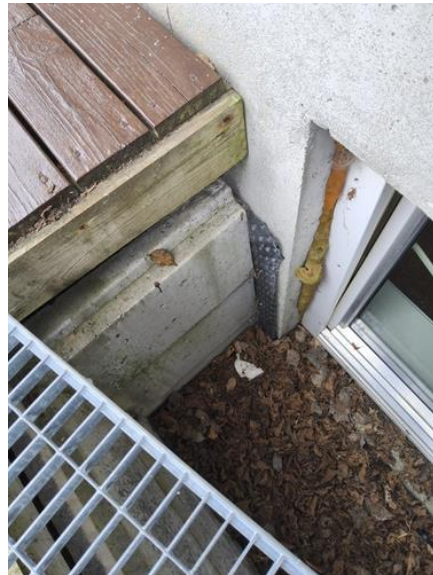
Grunnmurens utvendige fuktsperre er ikke avsluttet med beslag/topplist, noe som for eksempel medfører at det kan komme vann bak fuktsperren. Tiltak bør iverksettes ved behov.

*Fuktsikring av grunnmur - [Fuktsikring Grunnmur.]*
