# Tilstandsrapport

Risikovurdering for Anticimex boligselgerforsikring

Oredalsåsen 48  
1613 FREDRIKSTAD  
Gnr./Bnr.: 210/1517  
Fredrikstad kommune

Befaringsdato: 21.05.2025

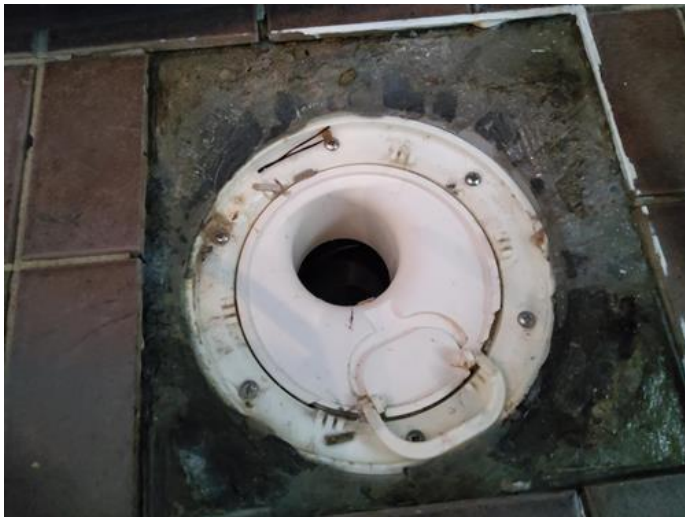
TG 2 er valgt på hele våtrommet på grunn av alder og/eller slitasjegrad. Det er blant annet registrert følgende avvik:

Tettesjiktets alder er ikke kjent. Det foreligger ingen dokumentasjon. Rommets lekkasjesikkerhet kan derfor ikke verifiseres.

Membran, tettesjikt og overgang til sluk. - [Sluk i bad.]

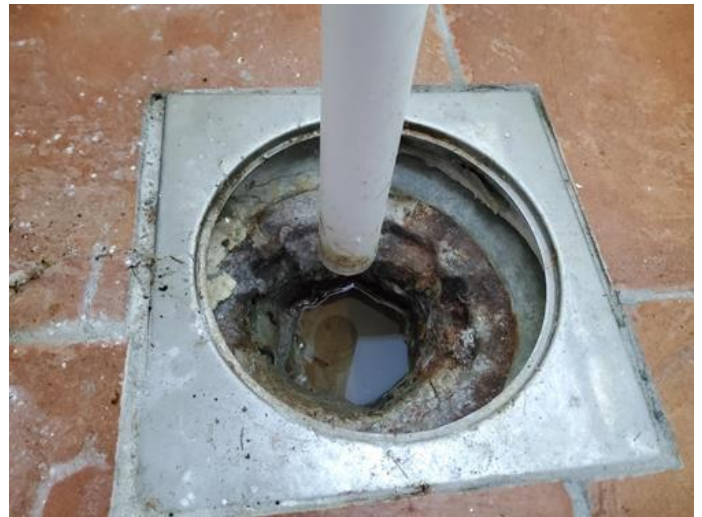
TG 2 er valgt på hele våtrommet på grunn av alder og/eller slitasjegrad. Det er blant annet registrert følgende avvik:

Rørapplegg har en alder som medfører risiko for skjulte avvik, svekket funksjon, usikker restlevetid eller lignende forhold som utvikles over tid.

Membran, tettesjikt og overgang til sluk. - [Sluk i vaskerom. ]

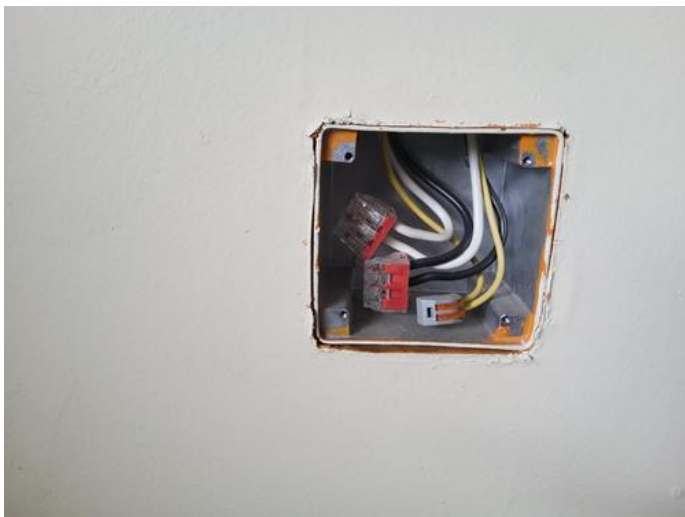
Kommentar - [Koblingsboks i vaskerom. ]

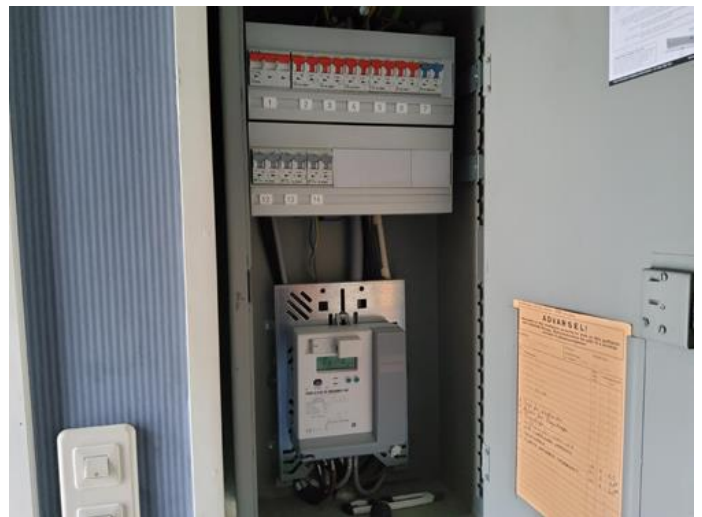
Forenklet vurdering:  
Er det synlig tegn til merker på plugg til varmtvannsbereder: Bereder har fast tilkobling.  
Er det synlig tegn på termiske skader: Nei.  
Er det synlig tegn på utette kabelinnføringer i inntak og/eller sikringsskap: Nei.

Elektrisk anlegg - [Sikringsskap ]

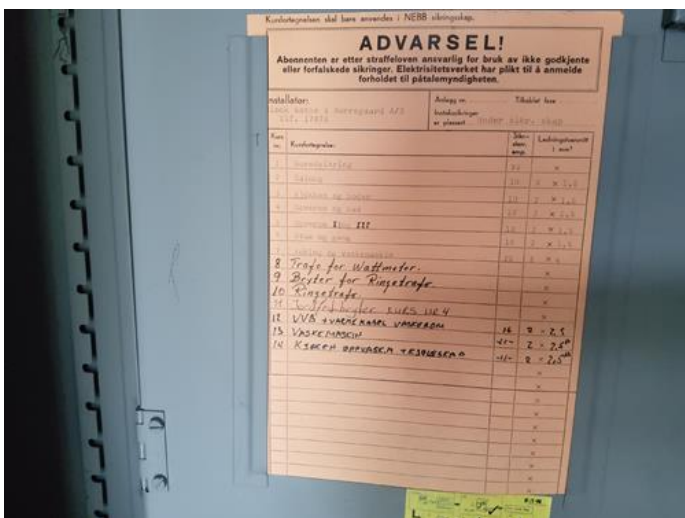
Elektrisk anlegg - [Kursfortegnelse ]

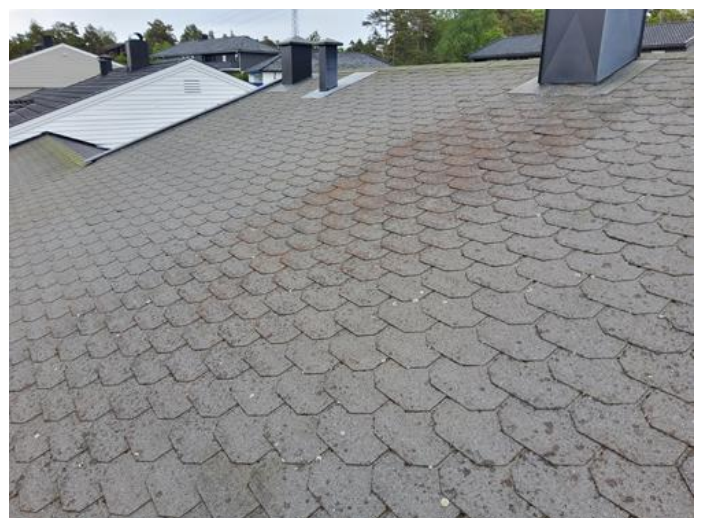
| TG 2 | Helhetsvurdering | Taket er inspisert ved å fysisk være på taket.<br><br>TG2 er valgt for hele bygningsdelen med bakgrunn i følgende hovedpunkter:<br><br>Taktekkingen bærer preg av slitasje og har noe mosevekst. Mosevekst kan påvirke levetiden negativt.<br>Det er registrert fuktmerker i undertak på kaldtloft. Se avsnitt "loft-uinnredet, råloft".<br><br>Med bakgrunn i taktekkingsens tilstand bør behov for tiltak kunne påregnes. |

Yttertak - [Taktekking ]
