# Tilstandsrapport

Eneboliger i rekke

Bjørgs gate 16, 6600 SUNNDALSØRA

Befaringsdato: 27.05.2025

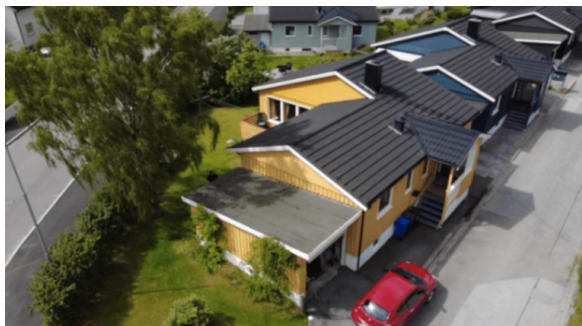
### TG 2 Takteking - Garasje

- Tidspunkt for utskiftning av takteking nærmer seg.
- Når takteking og undertak begynner å bli gamle, øker risikoen for lekkasjer, noe som kan føre til omfattende og kostbare reparasjoner av underliggende konstruksjoner dersom en ikke foretar tiltak på konstruksjonene før dette oppstår.

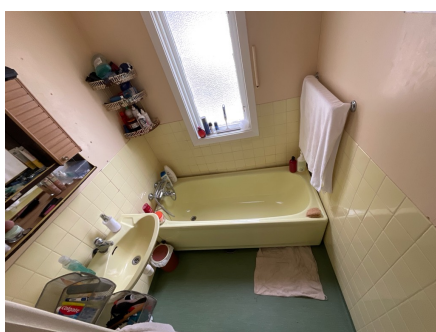
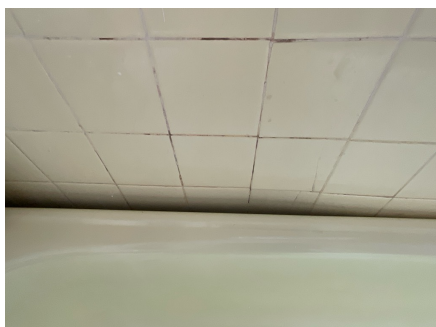
### TG 1 Tilliggende konstruksjoner våtrom

Hulltaking er foretatt uten å påvise unormale forhold. Hulltaking er foretatt ved/i Soverom. Fuktkvotemåling (vekt%) i konstruksjonen ble målt til 6%.

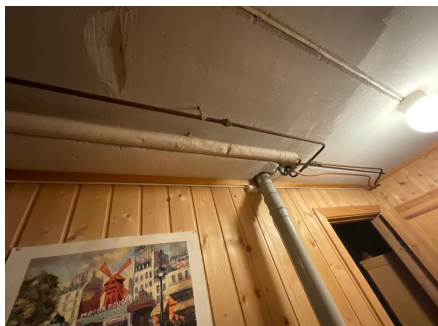
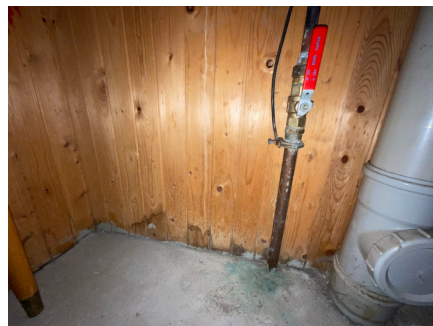
## TG 2 Avløpsrør

Det er avløpsrør av plast.

- Det er ikke behov for utbedringstiltak siden anlegget fungerer i dag, men ut ifra alder kan skader plutselig oppstå på eldre anlegg.
- I forbindelse med oppgradering av våtrom vil det være naturlig med utskifting av rør.
- Tidspunkt for utskifting av avløpsrør nærmer seg.

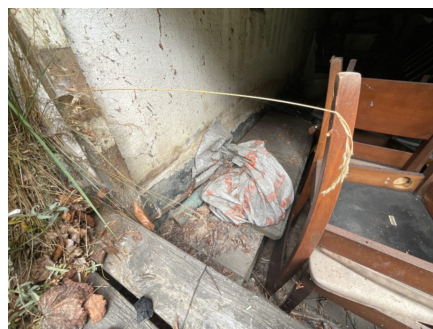
## TG 1 Grunnmur og fundamenter

Bygningen har betong. Grunnmur er kontrollert der hvor den er synlig og ikke skjult av terrasser/veranda/terreng grunnmur. Ingen tegn til riss/sprekke som har konstruksjonsmessig betydning.

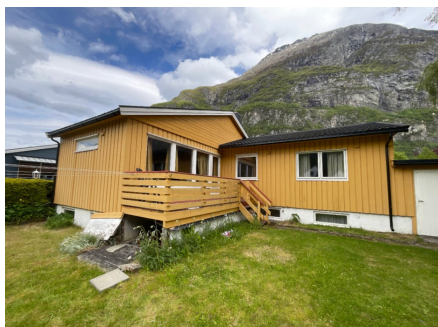
## TG 1 Utvendige vann- og avløpsledninger

Selger opplyser om plast på vann og avløpsledninger inn til boligen. Disse ble skiftet ut og oppgradert i 2024. TG er vurdert ut fra alder.
