Tilstandsrapport

Eneboliger i rekke

Bjørgs gate 16, 6600 SUNNDALSØRA

Befaringsdato: 27.05.2025

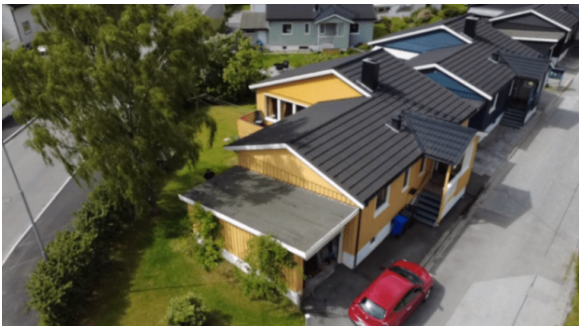
TG 2 Takteking - Garasje

- Tidspunkt for utskiftning av takteking nærmer seg.
- Når takteking og undertak begynner å bli gamle, øker risikoen for lekkasjer, noe som kan føre til omfattende og kostbare reparasjoner av underliggende konstruksjoner dersom en ikke foretar tiltak på konstruksjonene før dette oppstår.

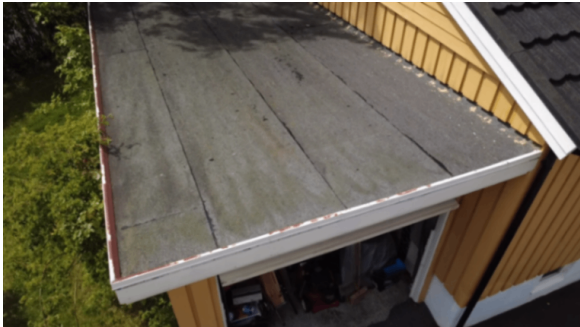
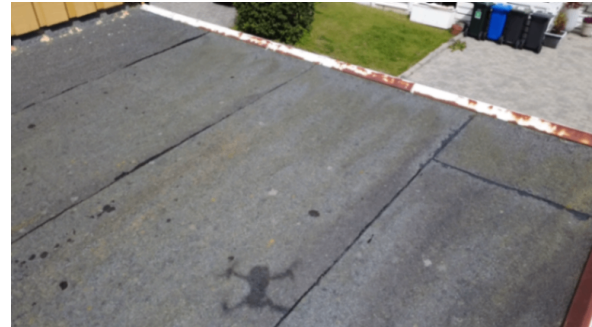
! TG 2 Nedløp og beslag

Takrenner og nedløp er med stål, disse antas skiftet samtidig som taktekking (Gjelder ikke garasje.)

- Det bør lages system for bortledning av vann fra taknedløp ved grunnmur.

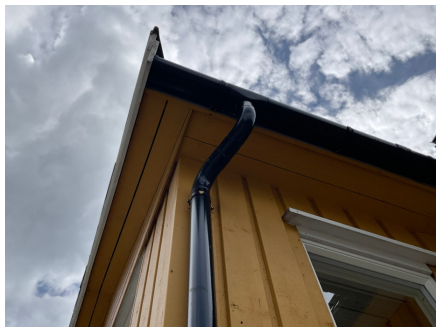
! TG 2 Veggkonstruksjon

- Det er ingen eller liten lufting i nedre kant av kledning mot grunnmur.
- Det er påvist spredte råteskader i bordkledningen.
- Det er avvik:

Kledning har noe mindre oppsprekk på kledning. Det er dårlig overflatedekning på beis på vestveggen og enkelte steder på fasadene forøvrig. Det ble observert tegn til mindre råte i gavlkasse/ vindskie på baksiden av garasjen. Årsaken til dette er trolig lekkasje fra tak ned i konstruksjon. Manglende musebånd bak kledning.

- Uten tilstrekkelig lufting bak bordkledningen kan fuktighet som trenger inn bak bordene eller gjennom veggen innenfra ikke tørke opp. Dette skaper ideelle forhold for råtesopp og muggvekst.
- Tiltak:
- Råteskadet trekledning må skiftes ut.

Det er mindre tegn til råte som anbefales skiftes ut, dette er i gavlkasse på garasjebygget.
Beising på deler av vestveggen.
Montering av musetetting bak kledning.

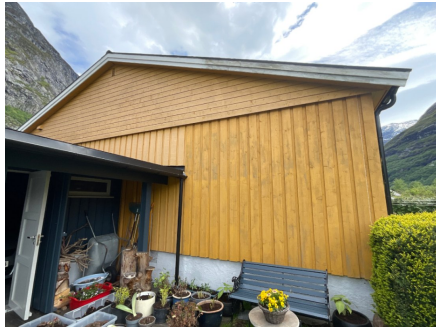
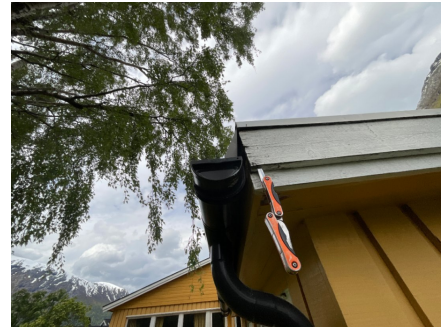
TG 2 Takkonstruksjon/Loft

- Lufting/ventilering bør forbedres.

Greiner bør tas bort og konstruksjon undersøkes for skader, dette ble ikke observert skader men kan ikke utelukkes.

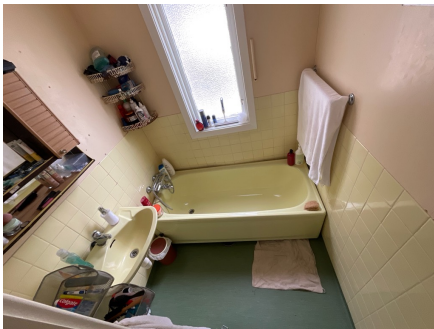
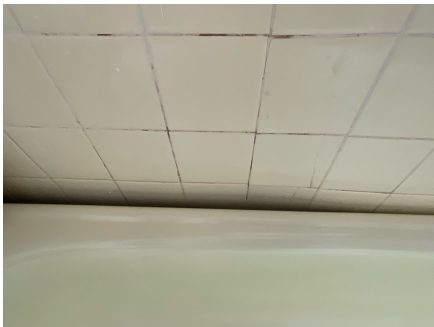
TG1 Tilliggende konstruksjoner våtrom

Hulltaking er foretatt uten å påvise unormale forhold. Hulltaking er foretatt ved/i Soverom. Fuktkvotemåling (vekt%) i konstruksjonen ble målt til 6%.

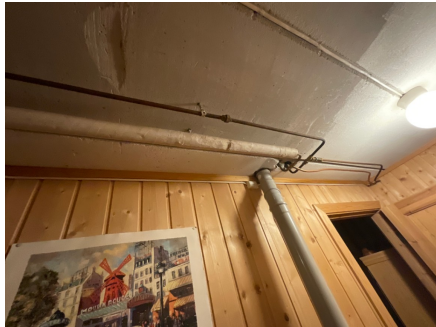
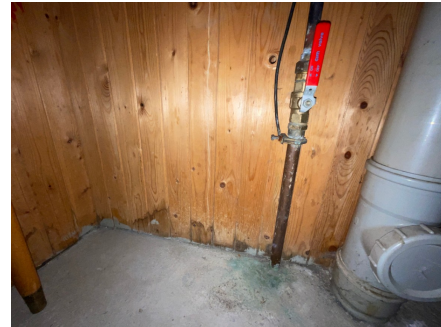
ⓘ TG 2 Avløpsrør

Det er avløpsrør av plast.

- Det er ikke behov for utbedringstiltak siden anlegget fungerer i dag, men ut ifra alder kan skader plutselig oppstå på eldre anlegg.
- I forbindelse med oppgradering av våtrom vil det være naturlig med utskifting av rør.
- Tidspunkt for utskifting av avløpsrør nærmer seg.

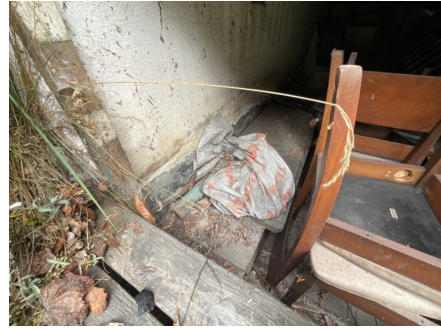
TE1 Grunnmur og fundamenter

Bygningen har betong. Grunnmur er kontrollert der hvor den er synlig og ikke skjult av terrasser/veranda/terreng grunnmur. Ingen tegn til riss/sprekke som har konstruksjonsmessig betydning.

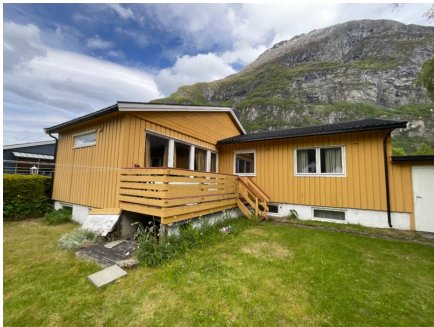
TE1 Utvendige vann- og avløpsledninger

Selger opplyser om plast på vann og avløpsledninger inn til boligen. Disse ble skiftet ut og oppgradert i 2024. TG er vurdert ut fra alder.
