# Tilstandsrapport

📍 Helgesens gate 8 B, 0553 OSLO

# gnr. 228, bnr. 71, snr. 5

Rapportdato: 11.05.2025

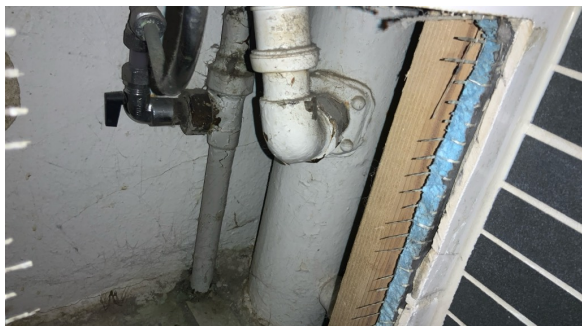
wc rom

- Det er ikke påvist tilfredsstillende løsning for å synliggjøre lekkasje fra innebygget sisterner.
- Toalettrom har kun naturlig avtrekk fra rommet, NS 3600 krever mekanisk avtrekk for å kunne gi TG 0/1.
- Toalettrom mangler tilluftsventilering, f.eks. spalte/ventil ved dør.

Sprekk i flis observert.

- Mekanisk avtrekk bør etableres på toalettrom.
- Ved implementering av innebygget sisterner var det ikke krav om lekkasjesikring, konstruksjonen bør jevnlig observeres.
