# Tilstandsrapport

Risikovurdering for Anticimex boligselgerforsikring

Bregneveien 42  
9516 ALTA  
Gnr./Bnr.: 33/489  
Alta kommune

Befaringsdato: 27.05.2025

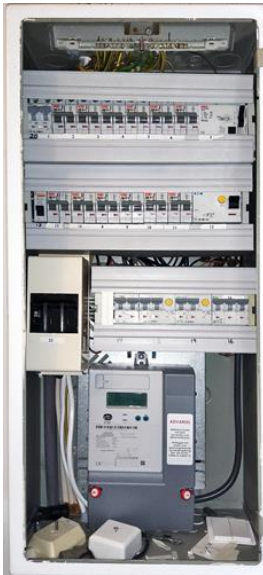
Forenklet vurdering:  
Er det synlige tegn til merker på kontakt (plugg) til varmtvannsbereder: Nei.  
Er det synlige tegn på varmeskader (termiske skader): Nei.  
Er det synlige tegn på utette kabelinnføringer i inntak og/eller sikringsskap: Ja.

*Forenklet vurdering av det elektriske anlegget -  
[Sikringsskap i entre]*

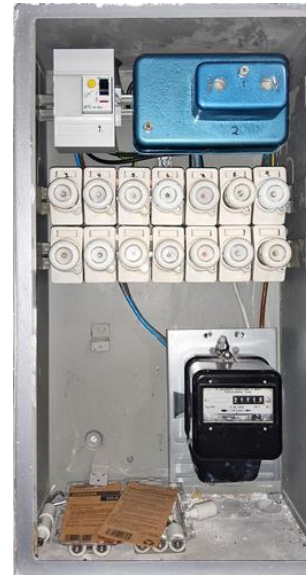
*Forenklet vurdering av det elektriske anlegget -  
[Sikringsskap i soverom]*

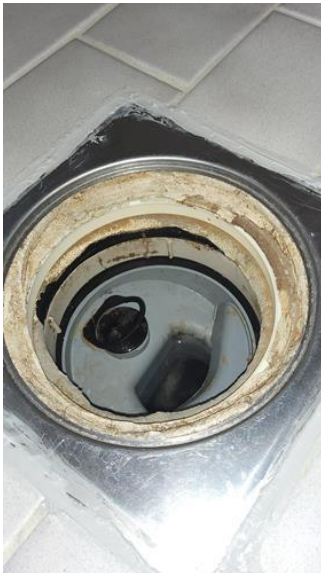
Fallforhold utenfor sluksonen er ikke tilstrekkelig for å lede eventuelt lekkasjevann til sluk, og det er ikke påvist at tettesjiktet har tilstrekkelig oppkant ved dørterskel. Sluket er isolert inne i dusjsonen, noe som medfører at vannsøl eller lekkasjevann utenfor sluksonen ikke kan ledes til sluk.

*Helhetsvurdering - [Sluk bad 1. etasje]*

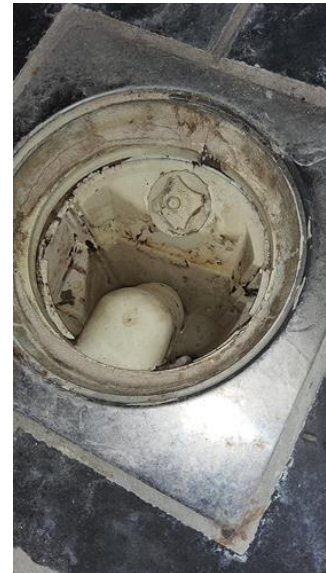
Det observeres stedvis hakk i enkelte gulvfliser. Fallforhold i sluksonen fører ikke til tilfredsstillende avrenning av bruksvannet i nedslagsfeltet. Det er ikke benyttet tettesjikt/membran på veggflater i våtsoner, noe som gjør at gjeldende krav for våtrom ikke er oppfylt. Videre bruk av dusjkabinett må påregnes. Sluket er uoversiktlig, noe som medfører at det ikke kan verifiseres at utførelsen er korrekt, eller at lekkasjesikkerheten er ivaretatt. Defekt trykk knapp på toalett  
Det observeres sprekker i porselen på servant. Utførelsen av enkelte bygningsdeler bærer ikke preg av god håndverksmessig utførelse, med den risiko dette innebærer.

*Helhetsvurdering - [Sluk bad underetasje]*

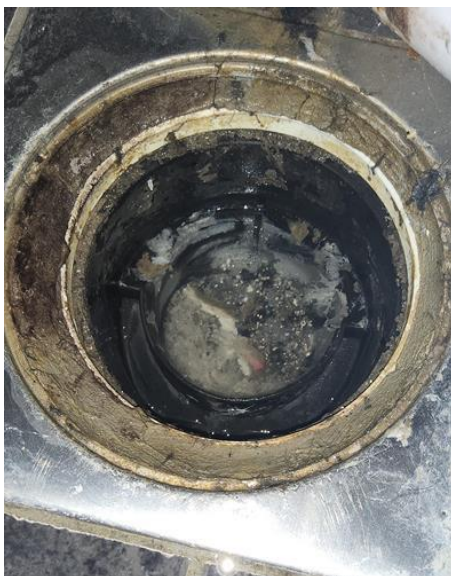
*Helhetsvurdering - [Sluk leilighet]*

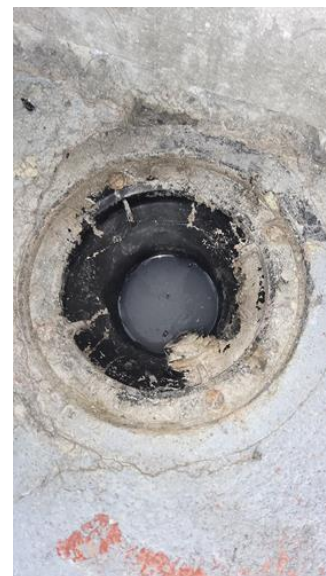
Det ble registrert slitasje, elde og lignende avvik på synlige overflater. Det registreres svelleskader på veggflater bak utslagsvask. Det er ikke benyttet tettesjikt/membran i våtsoner, noe som gjør at gjeldende krav for våtrom ikke er oppfylt. Det observeres rustproblematikk på skruene i klemringen. Ventilasjonen vurderes ikke til å være tilstrekkelig.

*Helhetsvurdering - [Sluk vaskerom]*
