Meglerfirma	Eiendomsmegleren Din Telemark AS	Oppdragsnr.	48250059		
Adresse	Brekkegrendvegen 294				
Postnr.	3805	Sted	BØ I TELEMARK		
Er det dødsbo?	<input checked="" type="checkbox"/> Nei <input type="checkbox"/> Ja	Avdødes navn			
Salg ved fullmakt?	<input checked="" type="checkbox"/> Nei <input type="checkbox"/> Ja	Navn hjemmelshaver			
Når kjøpte du boligen?	1982	Hvor lenge har du bodd i boligen?	41 år og 1 mnd	Har du bodd i boligen siste 12 mnd?	<input type="checkbox"/> Nei <input checked="" type="checkbox"/> Ja
I hvilket selskap har du (evt. sameiet/brl/aksjelaget) tegnet bygningsforsikring?	Frende Skadeforsikring		Polise/avtalenr	275710	
Selger 1 Fornavn	Haldis Brekke	Etternavn	Aanonsen		
Selger 2 Fornavn	Svend Helge	Etternavn	Aanonsen

# gnr. 11, bnr. 7

# Tilstandsrapport

## ENEBOGIG

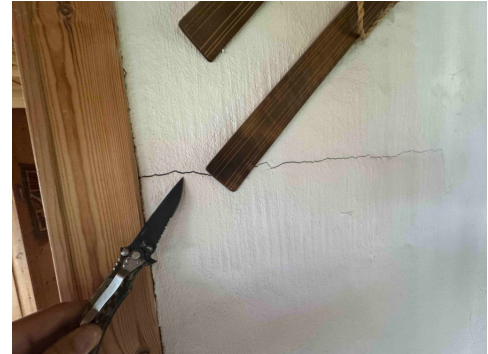
Sprekk i pipe

Det er løse flisfuger foran ildsted i stue og det er sprekker i mur i underetasje og pipestokk.

Ny eier må holde sprekk under oppsyn for eventuell utvikling.

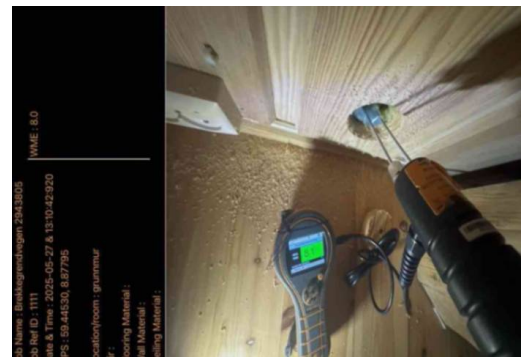
Deler av underetasje har grunnmur mot terreng. Det er foretatt hulltaking i vegg i stue. Øvrige rom med yttervegg av mur er det utført visuelle observasjoner kombinert med fuktsøk. Det ble ikke registrert fuktighet.

Fuktmåling uten fuktighet

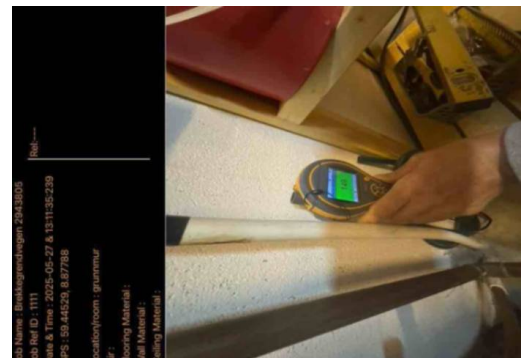
Fuktsøk uten fuktighet

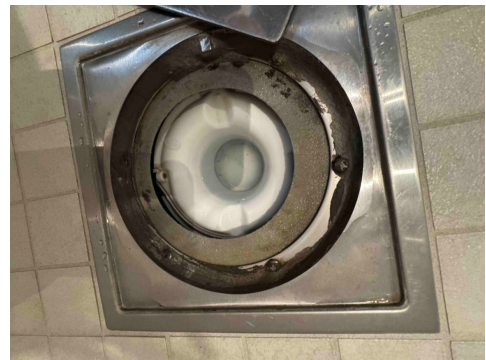
Sluk

Godkjent sluk med synlig mansjettmembran klemt til sluk med klemring.  
Smøremembran utført av fagfolk.

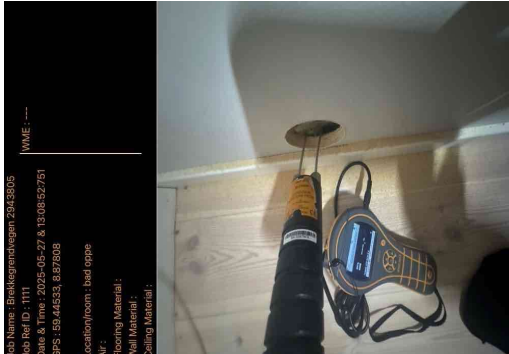
Det er utført destruktiv åpning i form av hulltaking (boring) i vegg bak våtsone. Ved fuktmåling ble det ikke målt unormal fuktighet i bunnsvill. Fuktmåling utført fra soverom.

Fuktmåling uten fuktighet

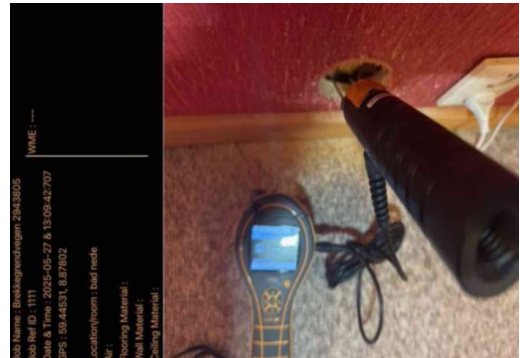
Det er utført destruktiv åpning i form av hulltaking (boring) i vegg bak våtsone. Ved fuktmåling ble det ikke målt unormal fuktighet i bunnsvill. Fuktmåling utført fra soverom.

Fuktmåling uten fuktighet

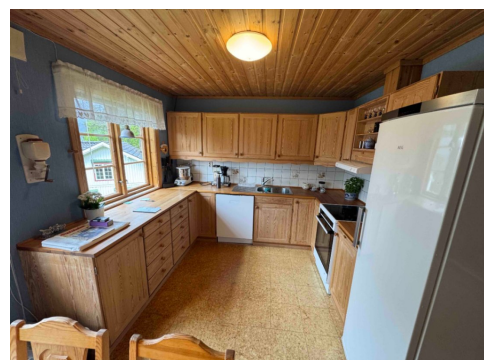
1. ETASJE > KJØKKEN

Kjøkkeninnredning er funksjonell men har slitasjeskader av skrog, hengsler og overflater.

Nye eier bør selv avgjøre behovet for oppgradering av kjøkken.

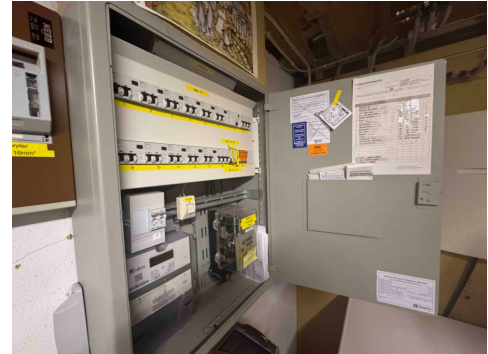
El-skap

**Ja** Kapasitet på kurser bør vurderes av kjøpere, da man vil ha individuelle behov. Anlegget vil ikke oppfylle dagens kapasitet til blant annet ett moderne kjøkken. Brukstil på et elektrisk anlegg avhenger av flere faktorer, blant annet belastning, men ved full belastning har det ca. en levetid på 25-30 år. Det anbefales alltid elektrisk kontroll på anlegg som ikke innehar dokumentasjon eller innhenting av dokumentasjon fra utførende.

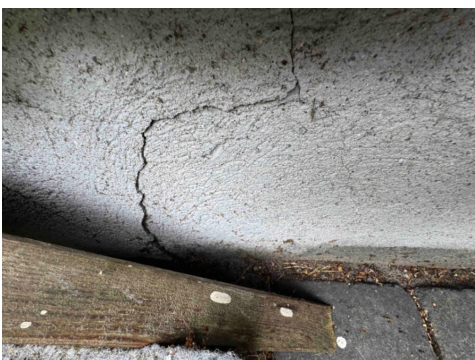
Sprekk i grunnmur

Grunnmuren har sprekkdannelser.

Ny eier må utføre reparasjonsarbeider på sprekker og mur.  
Mur må regelmessig ha tilsyn for eventuell ytterlig utvikling.

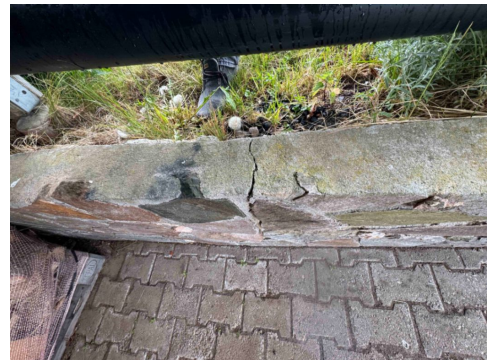
Støttemur med skjevhet og sprekker.

Mur må regelmessig ha tilsyn for eventuell ytterlig utvikling og eventuelt skifte støttemur.

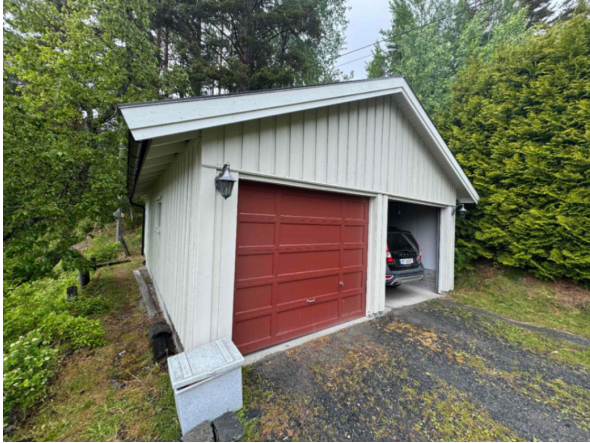
Merknad: Utvendig støttemur har skjevheter og råteskader som har medført setningskader i garasje.

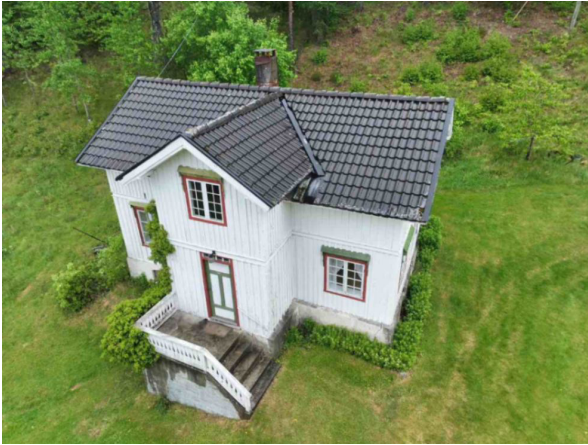
Merknad: Kårbolig krever omfattende rehabilitering som følge av alder.

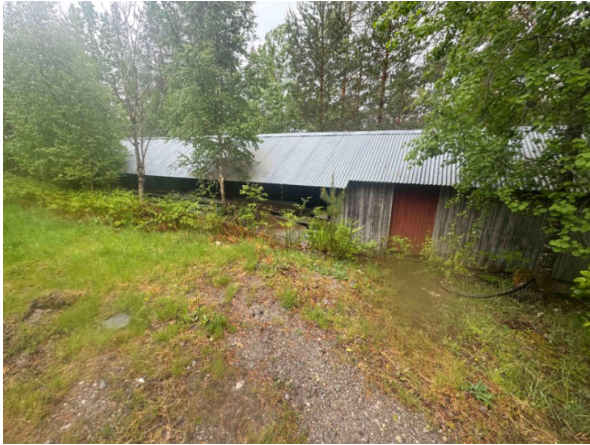
Merknad: Sag med omfattende behov for vedlikehold av bygg og sag.
