# Sameiet Fagerheimgaten 18

# gnr. 225, bnr. 82, snr. 13

Befaringsdato: 03.07.2025

Rapportdato: 15.07.2025

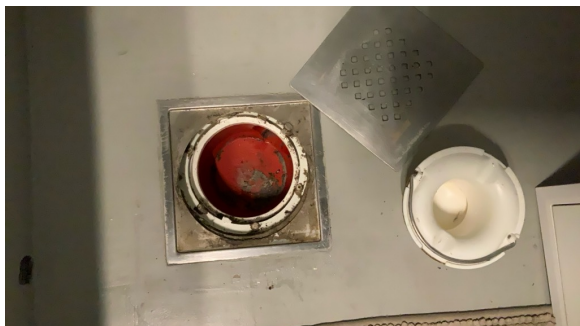
## LEILIGHET 2. ETASJE > BAD 2 VENSTRE

- Andre tiltak:
- Elektrisk avtrekksvifte bør monteres for å lukke avviket.

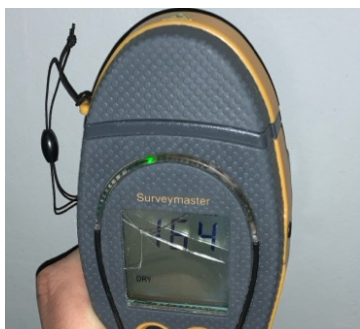
Fuktmåling på vegg i dusjsonen

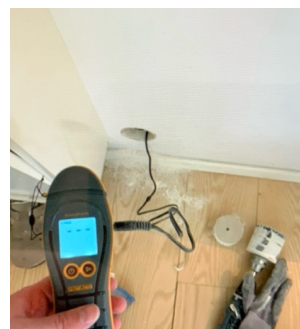
Hulltaking er foretatt uten å påvise unormale forhold. Hulltaking er foretatt ved/i Entre.

Hulltaking i entré.

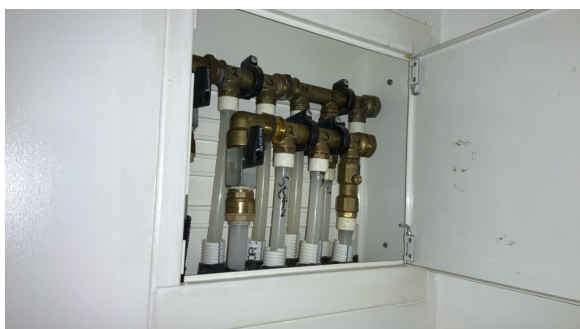
Bad 2-hybel.

- Det er påvist at eventuelt lekkasjevann fra rør i rør system ikke ledes til sluk eller annen kompensierende løsning.

Avvik gjelder til bad 2.

- Det bør foretas tiltak på anlegget som sikrer bedre løsning på eventuelt lekkasjevann fra rør i rør system.

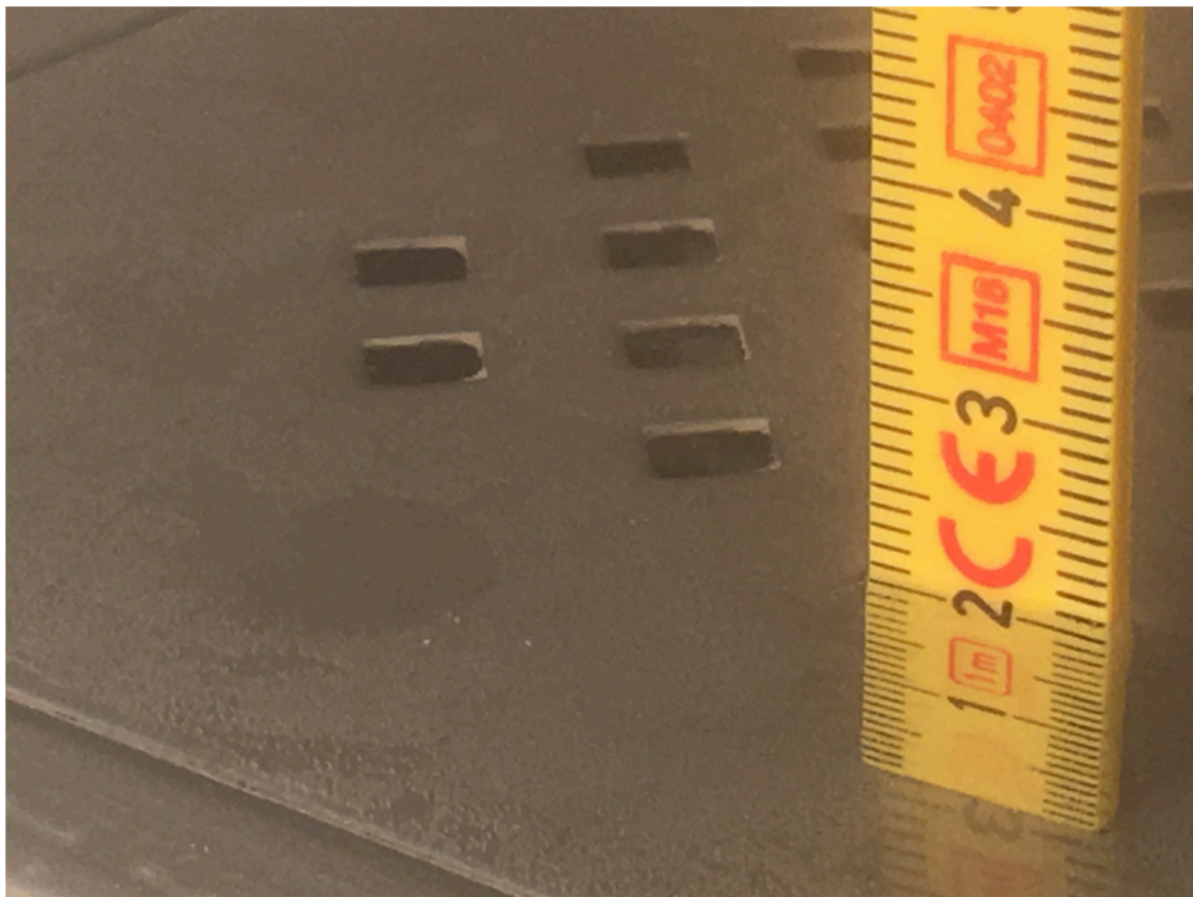
Bad 2. 08.07.2019. Kl.12.40

For å være sikker på vanntettheten på begge badenes slukk og membran er det utført tetthets test. Begge slukene ble låst og rommene fylt med 2 cm vann over laveste punkt på badene ved slukene. Vannstand ble målt før og etter prøven som vært i 23 timer. Det visste seg at det var ingen vann tap fra badet.
