# Tilstandsrapport

Risikovurdering for Anticimex boligselgerforsikring

Blokkebærveien 85  
9514 ALTA  
Gnr./Bnr.: 32/253  
Alta kommune

Befaringsdato: 20.05.2025

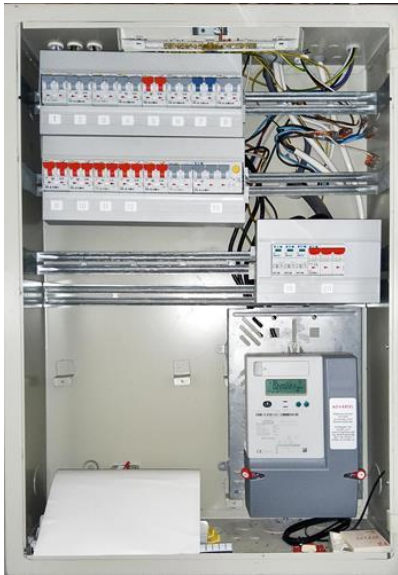
Forenklet vurdering:  
Er det synlige tegn til merker på kontakt (plugg) til varmtvannsbereder: Nei.  
Er det synlige tegn på varmeskader (termiske skader): Nei.  
Er det synlige tegn på utette kabelinnføringer i inntak og/eller sikringsskap: Nei.

*Forenklet vurdering av det elektriske anlegget -  
[Sikringsskap]*

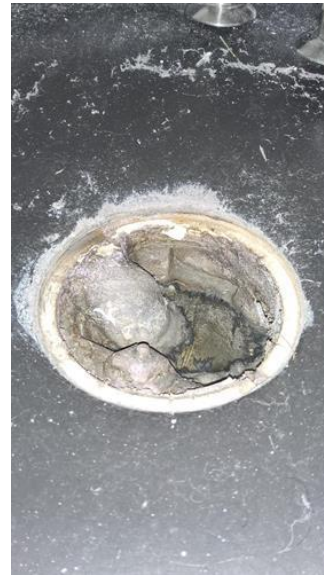
*Helhetsvurdering - [Sluk vaskerom]*

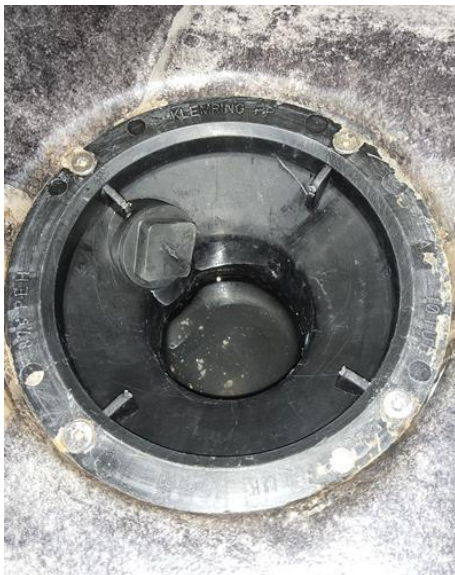
*Avløpsrør (ink. sluk) - [Sluk bad i kjeller]*
