# Tilstandsrapport

📍 Stensboddvingen 23, 2150 ÅRNES

# gnr. 179, bnr. 64

Befaringsdato: 28.05.2025

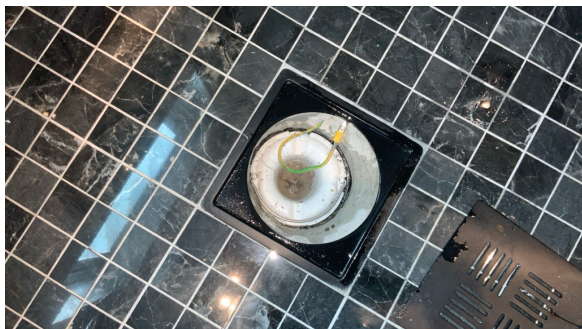
Det er plastsluk og smøremembran med mansjetter.

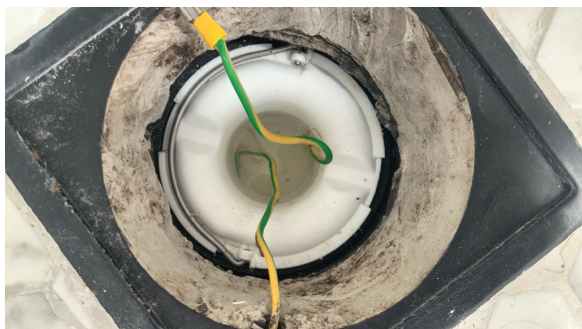
Det er plastsluk og smøremembran med mansjetter.

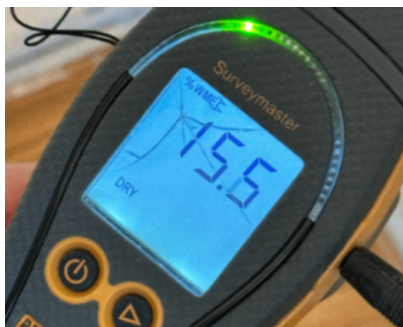
Hulltaking er foretatt uten å påvise unormale forhold. Fuktkvotemåling (vekt%) i konstruksjonen ble målt til 15. Hulltaking er foretatt ved/i Bod i u. etasje .

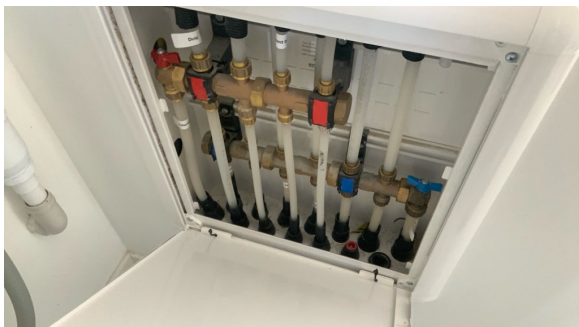
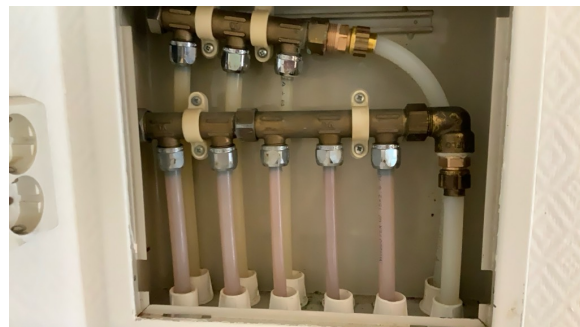
Innvendige vannledninger er av plast (rør i rør). Alder fra byggeår samt fornyinger 2022-2023 med nye våtrom 1 og 2. etg. Rørskap er plassert på badetrom. Stoppekran i underetasje.

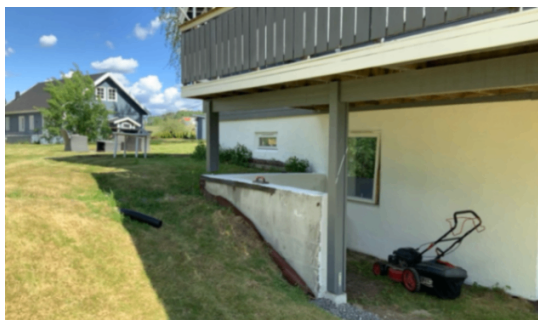
- Det er påvist mindre sprekker og/eller skjevheter i muren.

Virker å fungere etter tiltenkt funksjon.
