**Leilighet**  
**Håkonshellaveien 229**  
**5174 Mathopen**

#### Boligens tekniske tilstand:

Takstmann

Dato: 01/04/2025

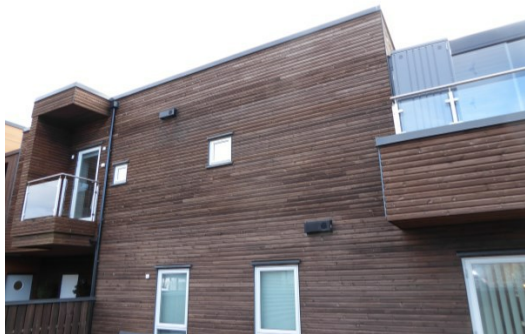
Panelkledning med MøreRoyal 2-trinns behandling.

Det anbefales fasadevask. Fasadevask er en viktig del av renholdet for å kunne på best mulig måte ivareta bygget og fasadens materiale. Forurensing, veistøv, pollen, grønske/algevekst og smuss legger seg som et belegg på byggets kledning og kan over tid være skadelig for fasaden. Til rengjøring brukes en mild husvask og vannslange med normalt trykk. Høytrykkspyler kan lett skade treet og ta bort pigmenter som ikke skal fjernes. Grovestimatet gjelder fasadevask utført fra lift. Fasadevask bør gjennomføres minimum hvert 5. år. Fasadevasken kan utføres på dugnad, men er i tiltaket lagt inn med en kostnad lagt opp mot bruk av entreprenør. Det er lagt til grunn et areal på ca 3.800m<sup>2</sup>. Løse kledningsbord festet lokalt med egnet produkt og metode.

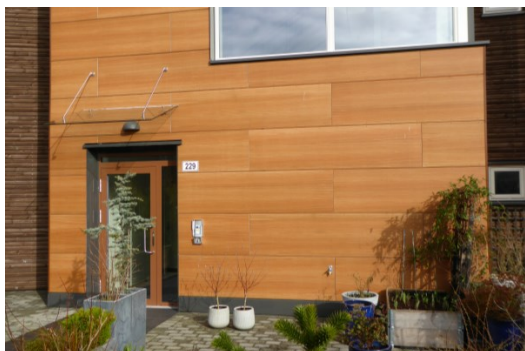
Veggparti med fasadeplater - stedvise flekker fugleskitt.

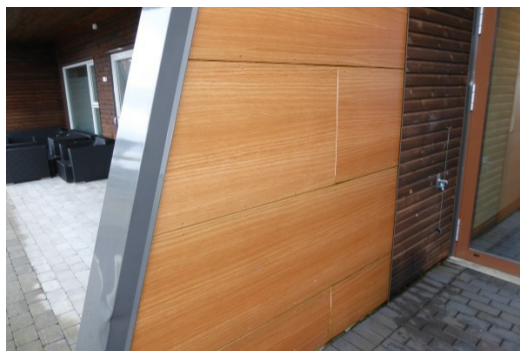
Fasadeplater med grønske i plateskjøter.

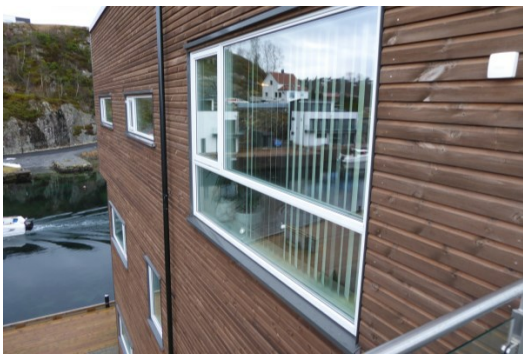
Vinduer med utvendig aluminiumskledning.

Det anbefales å gjennomføre en kontroll av beslagsløsningen under terskel på hev- og skyvedørene ut på terrasser. Kontrollen bør utføres på terrassen der det er mistanke om lekkasje, samt på et utvalg opp mot 5 andre terrasser fordelt rundt i bygningsmassen. Dette vil kunne gi et godt bilde av valgt metode for tetting og lokale avvik/mangler som kan føre til lekkasje. Kontrollen bør gjøres ved å fjerne terrassebord som ligger inn mot yttervegg, slik at beslaget kan demonteres for kontroll av hvordan terrassemembran er tettet mot underkant av dør/terskel. Eventuelle funn under kontrollen, vil gi nærmere anbefalinger om nødvendige tiltak. Disse er derfor ikke synliggjort i denne rapporten. Forøvrig ingen anbefalte tiltak på vinduer og terrassedører utover normalt innvendig vedlikehold av overflater og åpningsmekanisme som forestås av hver enkelt beboer.

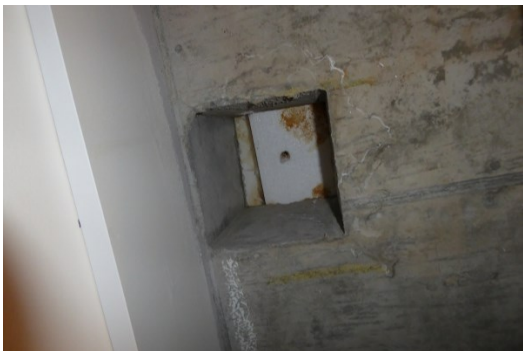
Lekkasjepunkt i fellesarealer Kompasset.

Sameiet må følge opp denne saken tett. Lekkasje fra sluk som er ført gjennom bygningskropp til innvendige arealer, utgjør en stor andel av skadesaker som meldes til forsikringsselskaper og utbyggere. Dette er saker som ofte kan medføre kompliserte og kostnadskrevende utbedringstiltak. Det er viktig å påse at lekkasjene ikke medfører skader i betongen, og betonganalyser i de berørte områdene anbefales. Dette er kostnader som ansvarlig for mangelen bør bære, men det er ofte vanskelig å nå frem med slike krav. Dette tiltaket gis ikke et kostnadsestimat, da dere allerede har en pågående sak mot utbygger. Det kan være lurt å vurdere om sameiet skal engasjere byggt teknisk konsulent med kompetanse på denne type saker, slik at dere får profesjonell bistand. Da kan det ofte være lettere å nå frem med krav om utbedring.

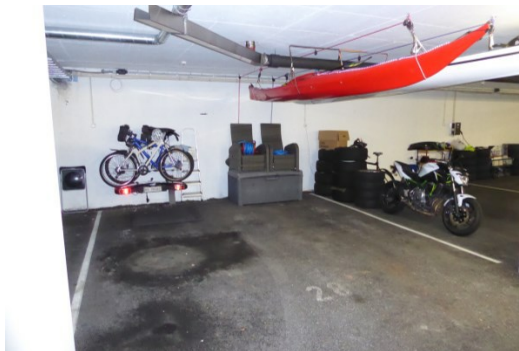
Lekkasjepunkt i garasje, med provisorisk renneløsning.

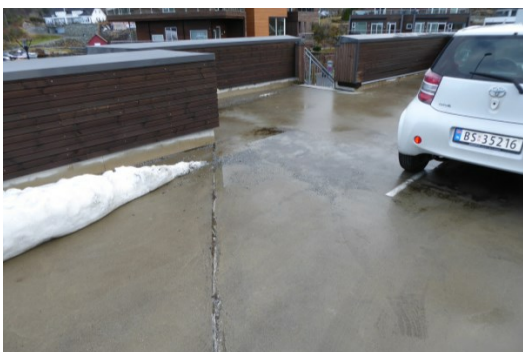
Stående vann på dekket ved biloppstillingsplasser.
