# Knut Kvens vei 50

# Tilstandsrapport

Risikovurdering for Anticimex boligselgerforsikring

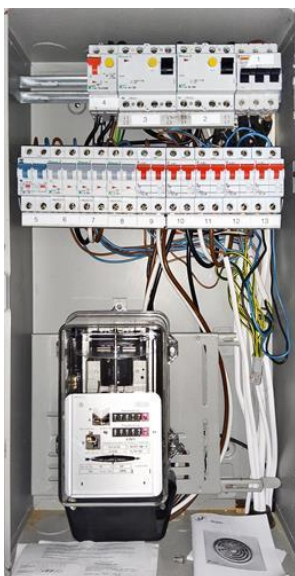
*Forenklet vurdering av det elektriske anlegget -  
[Sikringsskap våningsbolig]*

Det er gjennomført en forenklet vurdering av det elektriske anlegget, uten at det er registrert åpenbare avvik. Med bakgrunn i at det ikke har vært utført el-tilsyn/utvidet el-kontroll av boligen i løpet av de siste fem år, anbefales det på et generelt grunnlag at dette gjennomføres.

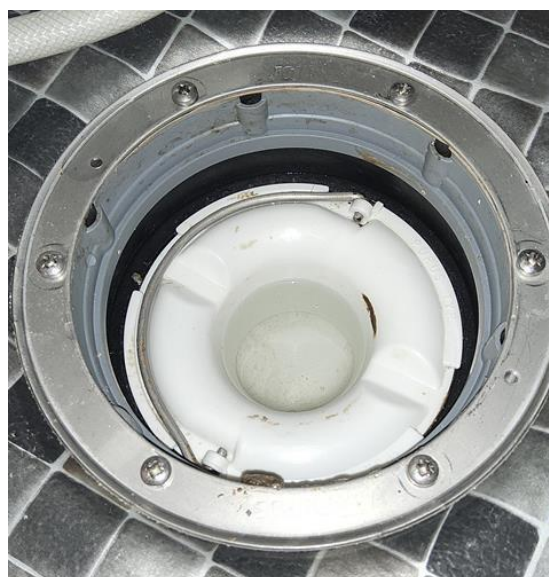
*Avløpsrør (ink. sluk) - [Sluk bad kårbolig]*

Avløpsrør er vurdert til å ha en alder som tilsier at anbefalt brukstid er passert. På bakgrunn av alderen er det grunn til å varsle om risiko for skjulte avvik, svekket funksjon, usikker restlevetid eller lignende forhold som utvikles over tid.

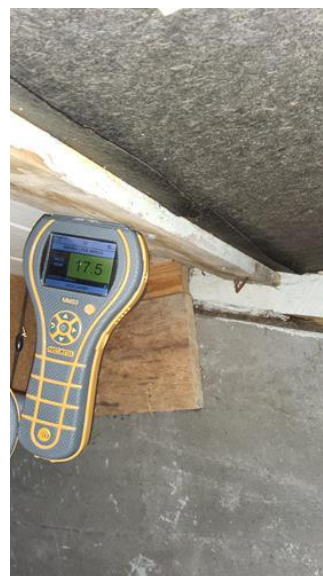
*Innvendig inspeksjon - [Fuktmåling i krypkjeller]*

| | | <p>Organiske materialer som er lagret i krypkjelleren bør fjernes (materialene kan danne grunnlag for soppvekst).</p> <p>Det er benyttet presenning som ikke er en fullverdig dampsperre mot grunnen. Forholdet kan medføre økt fuktbelastning i konstruksjonen. Tiltak bør påregnes.</p> <p>Det observeres spor etter gnagere (gnagere fører i mange tilfeller til skader, så alle åpninger og inntreksveier bør kartlegges og tettes av fagkyndig).</p> <p>Det ble ikke påvist synlige skadesymptomer av større betydning, men det ble målt moderat/forhøyet fuktinnhold i bjelke (piggmåling: 17,5 vektprosent). Selv om tydelige tegn på skader ikke er påvist, kan skjulte skader ikke utelukkes. Målingen gir kun et øyeblikksbilde av forholdene og kan for eksempel endre seg med årstider, fukt- og temperaturforhold.</p> |
