Borsævegen 692, 3880 DALEN

Tilstandsrapport

Risikovurdering for Anticimex boligselgerforsikring

Borsævegen 692
3880 DALEN
Gnr./Bnr.: 123/154
Tokke kommune

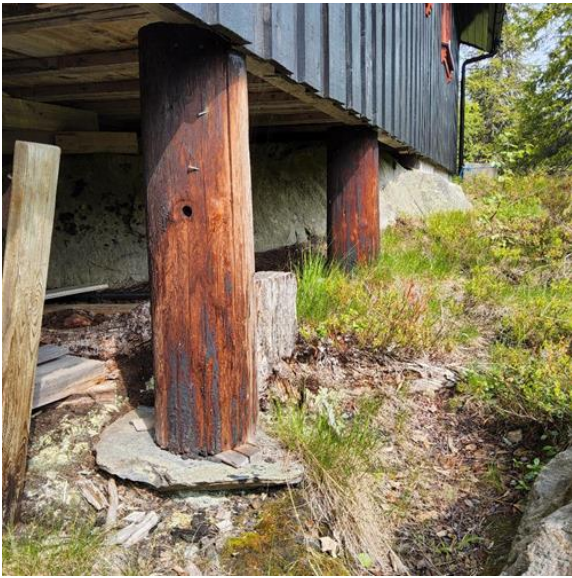
Utvendig - [Eksempel på provisoriske understøttelser under gammel del]

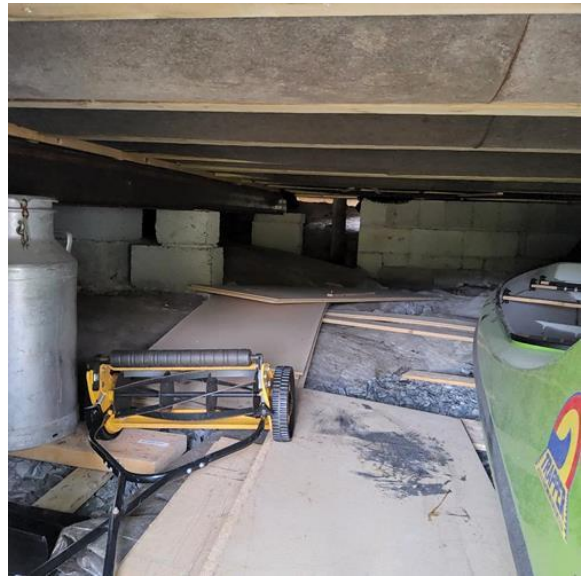
Innvendig - [Krypkjeller]

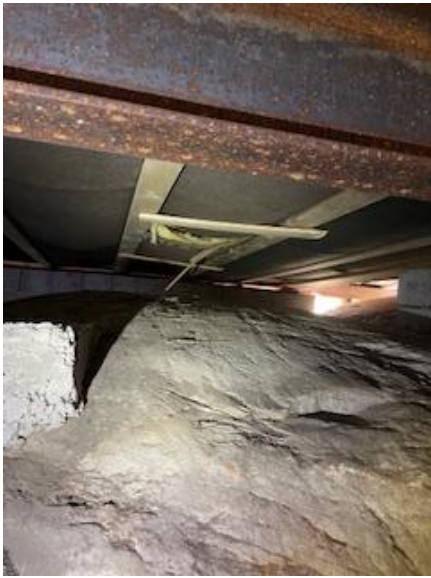
| TG 2 | Innvendig inspeksjon | Skader/åpninger i stubbloftkonstruksjon gjør at fukt og skadedyr kan komme inn i boligen. Det observeres spor etter skadedyr i krypkjeller. Det er risiko for skjulte skader i boligen/konstruksjonen. Det er ikke etablert fuktsperre mot grunn. Det kan gi økt risiko for skader med tanke på fuktproblematikk. Ytterligere undersøkelser og tiltak bør påregnes. |

Innvendig - [Eksempel på skade/åpning i stubloftkonstruksjon i krypkjeller]

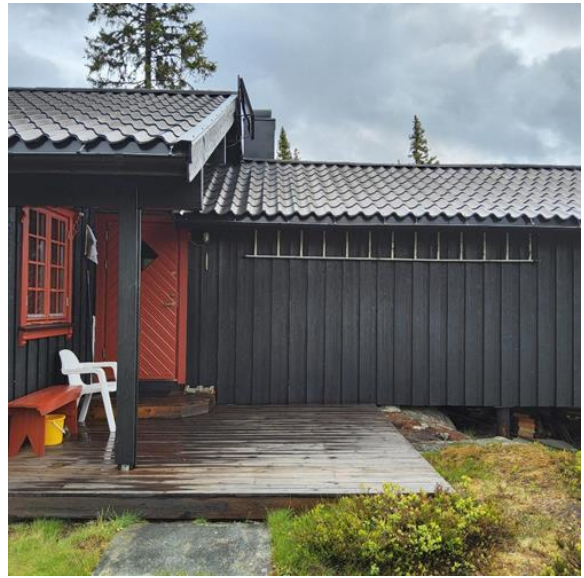
Utvendig - [Manglende snøfangerutstyr over inngangsparti]
