# Tilstandsrapport

📍 Prost Holms vei 457, 2019 SKEDSMOKORSET

# gnr. 21, bnr. 34

Rapportdato: 06.06.2025

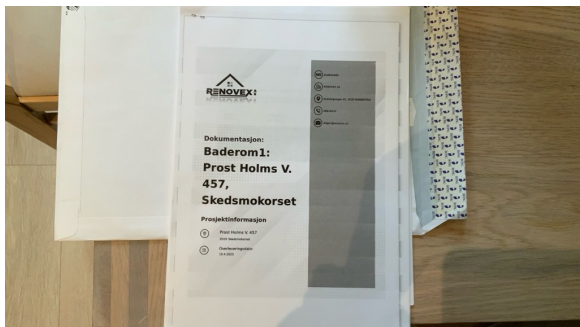
Dokumentasjon: Ja.

Alder fra 2023.

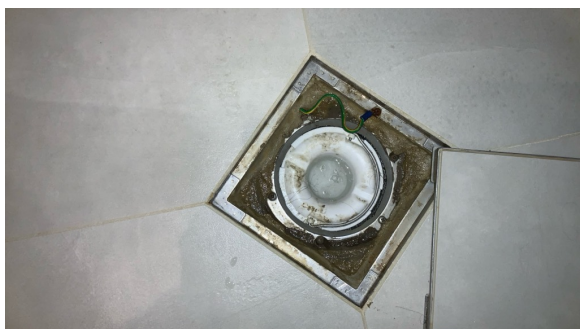
Det er plastsluk og membran.

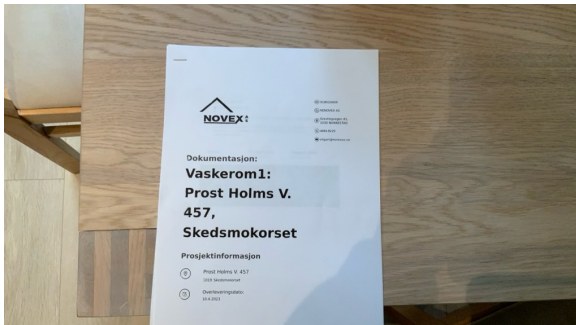
Aktuell byggeforskrift er teknisk forskrift 2017.  
Dokumentasjon: Ja.  
Alder fra 2023.

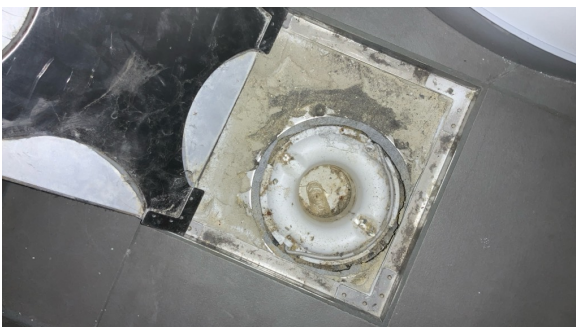
Det er plastsluk og membran.

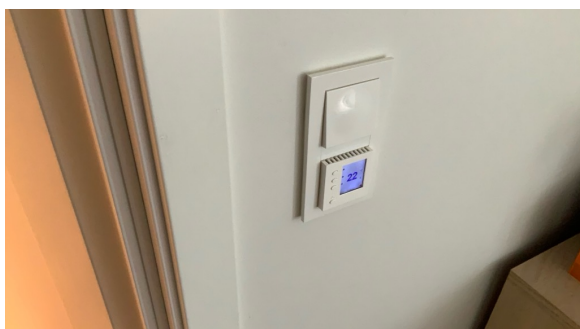
Elektrisk oppvarming i boligen med varmefolie og varmekabler i bad.  
Termostater i hvert rom.
