Tilstandsrapport

Risikovurdering for Anticimex boligselgerforsikring

Jærgata 9
4012 STAVANGER
Gnr./Bnr.: 55/401
Seksjonsnr. : 2
Stavanger kommune

Befaringsdato: 22.05.2025

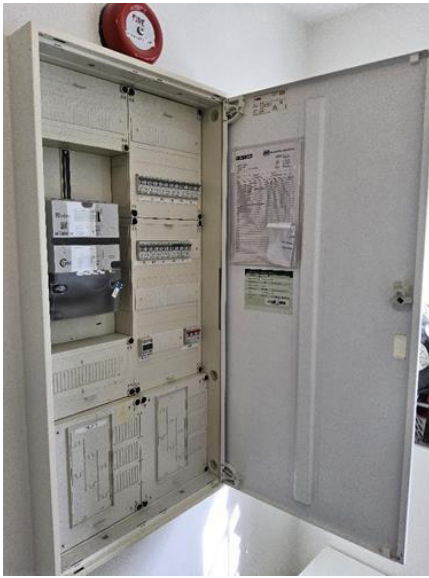
Elektrisk anlegg - [Sikringskap.]

Med bakgrunn i ovennevnte avvik bør det gjennomføres en utvidet el-kontroll av en kvalifisert elektrofaglig person.

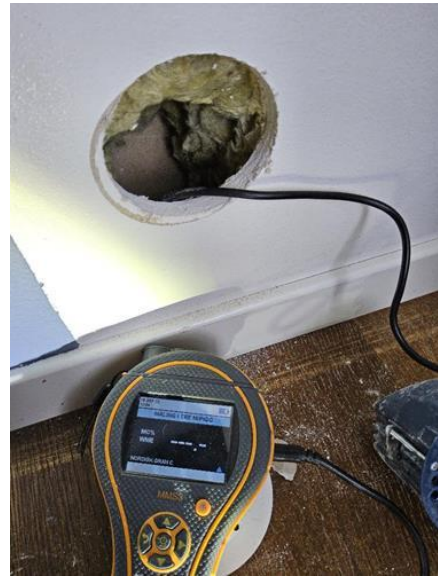
Det er utført fuktmåling (i eksisterende hull) med pigg i treverk med egnet instrument (Protimeter MMS), i tilstøtende rom til våtsone (fra soverom). Det ble ikke registrert forhøyede verdier eller andre avvik. Målingene viser vektprosent under 16 (forøvrig under 8% som er det laveste instrumentet registrer). Målingen gir kun et øyeblikksbilde av forholdene og kan endre seg med årstider, fukt- og temperaturforhold.

Våtrom - [Fuktmåling.]

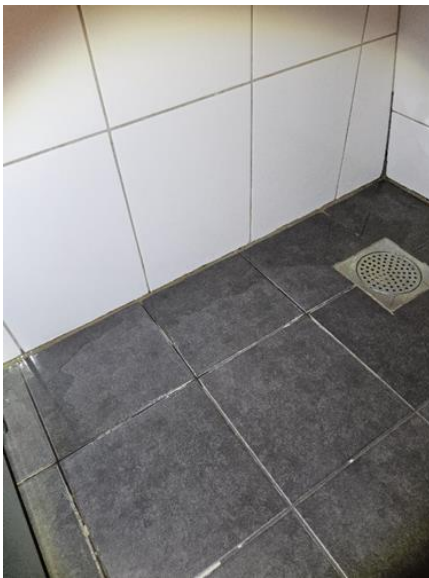
Fallforhold (gulv)	Fallforhold er vurdert til å ikke være tilfredsstillende. Det er tilnærmet flatt utenfor dusjsonen. Lokalfall i dusjsonen er heller ikke tilfredsstillende, med bakgrunn i observerte vannansamlinger ved utførelse av vannrest.

Våtrom - [Vannansamling i dusjonen.]

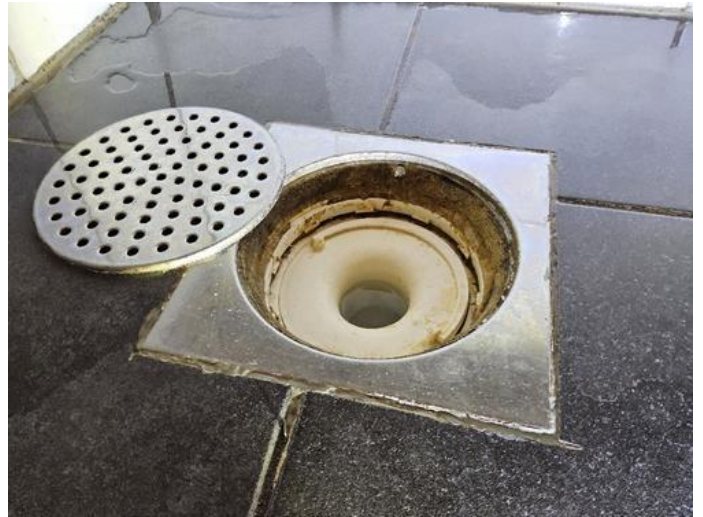
Slukets plassering i forhold til at vann utenfor dusjsonen kan nå det	Sluket er isolert inne i dusjsonen. Vannsøl eller lekkasjevann utenfor denne sonen har ingen/reduert mulighet til å nå sluket. For å unngå vannskade bør tilstrekkelig mulighet til å nå sluket for vannsøl eller lekkasjevann etableres.
Sanitærutstyr / innredning	Drenering fra innebygget sistene er ikke registrert. Eventuell fukt i konstruksjonen vil derfor kunne medføre skader over tid før det oppdages.
Overflater vegger	Det er riss/sprekk i veggfliser under toalett. Forholdet bør holdes under oppsikt, slik at tiltak kan iverksettes ved behov.
Overflater gulv	Misfarging/kalkutslag observeres i flisfuger i dusjsonen. Fuger bør rengjøres/fornyes.
Membran, tettesjikt og overgang til sluk.	Tettesjiktet har en alder som tilsier at restlevetiden er usikker. Rommets lekkasjesikkerhet kan derfor ikke verifiseres, eventuelt bør nytt tettesjikt etableres. Det vurderes at det ikke er benyttet tilstrekkelig tettesjikt i våtsoner på våtrommet. Rommet tilfredsstillende ikke krav til fukt- og lekkasjesikkerhet. Tilstrekkelig tettesjikt bør etableres.

Våtrom - [Sluk på bad (dusjonen).]

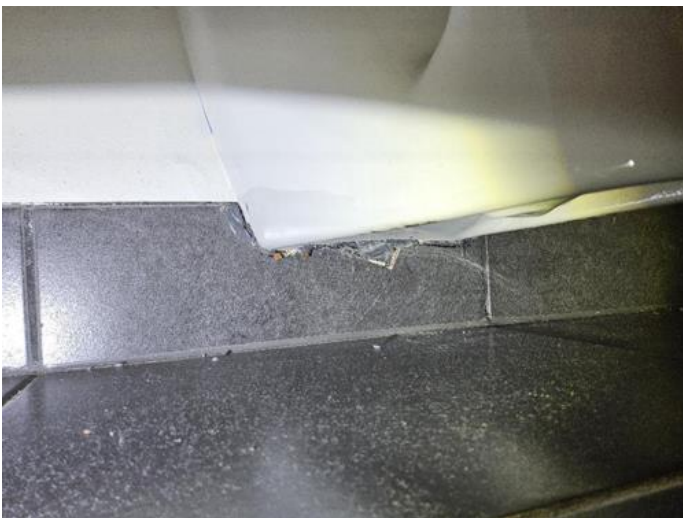
Våtrom - [Sprekk i flis under toalett.]

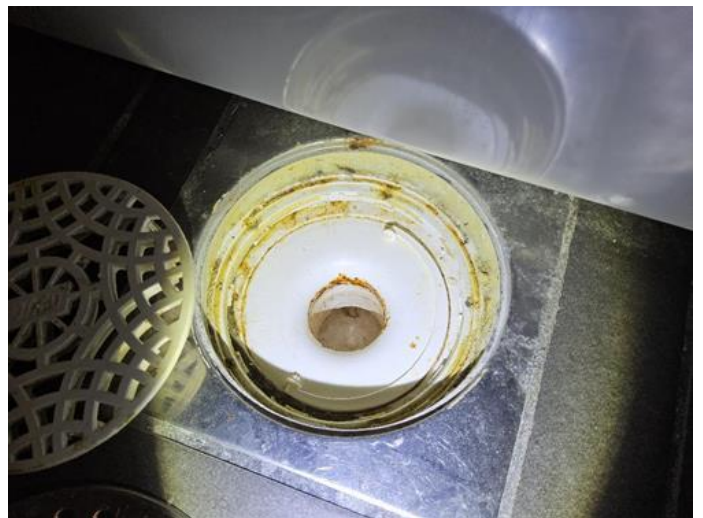
Våtrom - [Sluk på vaskerom.]
