| Meglerfirma | Eiendomsmegleren Din Telemark AS | Oppdragsnr. | 48250066 |
| Adresse | Haugedalsvegen 148 | | |

# Tilstandsrapport

## ENEBOLIG

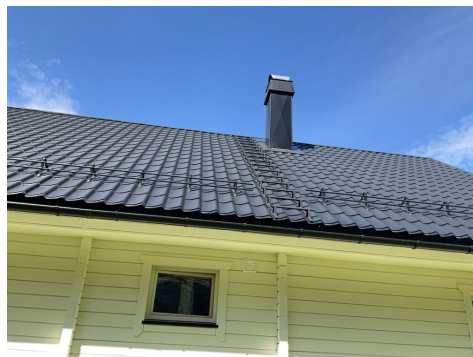
Taktekkingen er av stål/aluminiumsplater. Taket er besiktiget fra bakkenivå.

Tak tekket med stålplater.

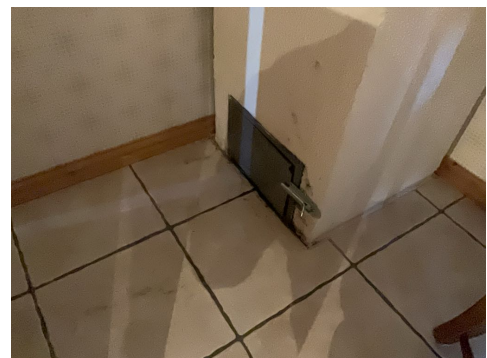
Sotluke i kjelleren

- Det må foretas tiltak for å lukke avviket.

Denne koster ca Kr. 1000.-

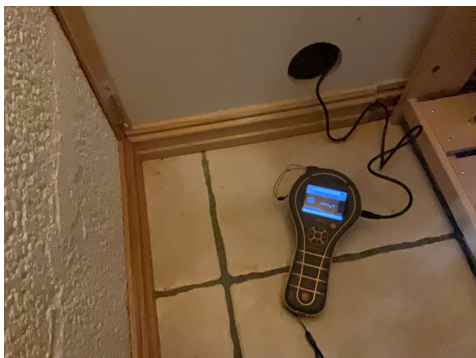
Det er innvendig påføring på yttervegger under terreng.  
Dette er generelt en risikokonstruksjon på grunn av fare for kondens.  
Det var ikke utslag på fuktmåler.

Fuktmåling i konstruksjon under terreng.

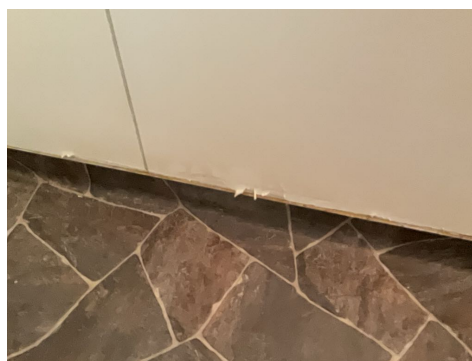
Eier har tettet med ekstra Silicon i nedre kant av våtromsplater.

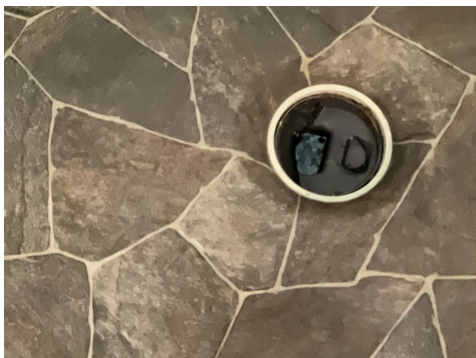
Sluk med klemring.

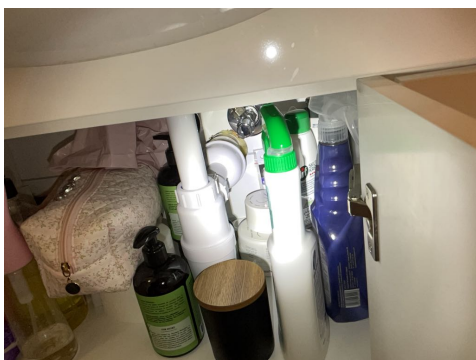
- Det er påvist mangelfull/feil utførelse rundt rørgjennomføringer e.l. som gir fare for fukt i konstruksjonen i våtsone.

Utett rørgjennomføring i vegg i baderomsinnredning.

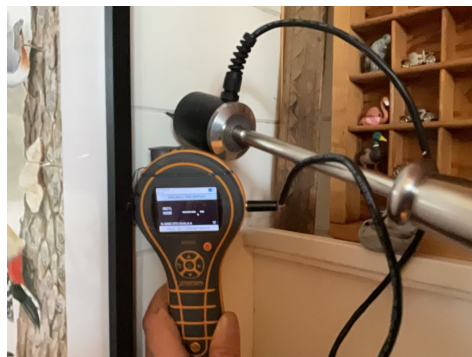
Det ble utført fuktmåling med hammerelektrode uten avvik.

Fuktmåling i treverk fra trapperom mot dusjonen.

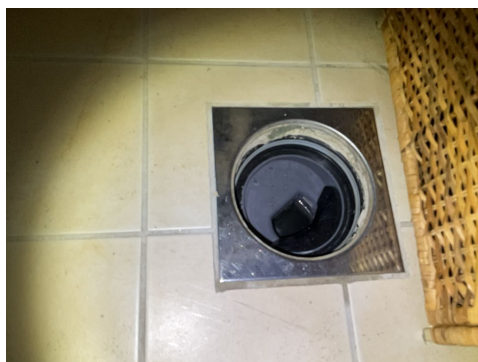
- Det er påvist at høydeforskjell fra topp slukrist til gulv/synlig topp membran ved dørterskel er mindre enn 25 mm.
- Det er påvist avvik i fallforhold til sluk i forhold til krav i forskrift på byggetidspunktet.

Sluk i gulv.

Det må vises aktsomhet ved bruk av vann for å unngå vannsøl og fremtidige skader.

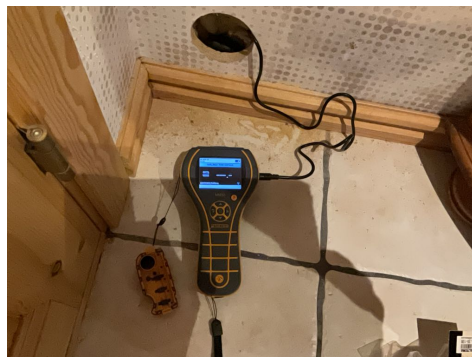
Hulltaking er foretatt uten å påvise unormale forhold. Hulltaking er foretatt ved/i Gang mot vaskerom.. Fuktvotemåling (vekt%) i konstruksjonen ble målt til under 6% - ingen utslag.

Fuktmåling i vegg mot vaskerom.

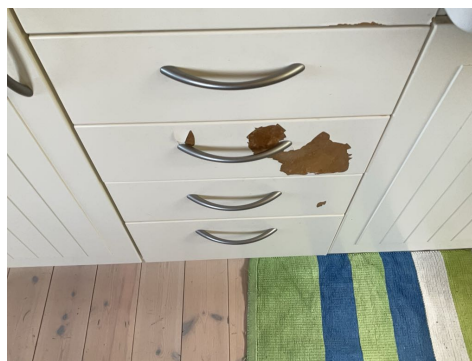
- Det er påvist skader på overflater/kjøkkeninnredning utover normal slitasjegrad.

Skade på kjøkkenfronter,

Ifølge eier, vil fronter med skade bli malt før salg.

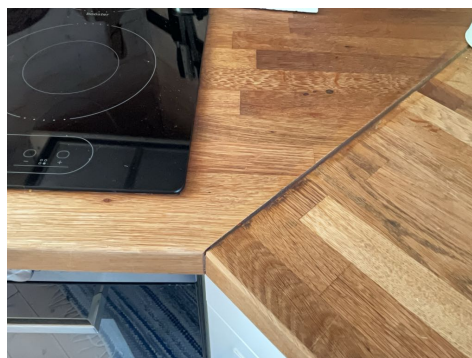
Gliper i skjøter på benkeplate.

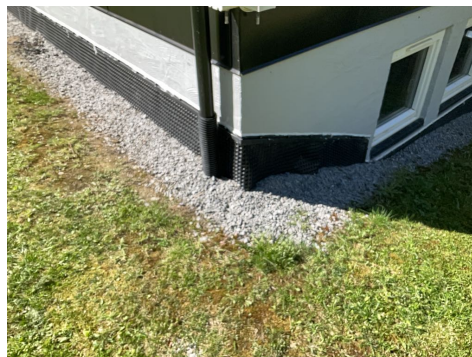
Grunnmursplast over terreng.

Dette for å unngå svekkelse av sollys og skader.

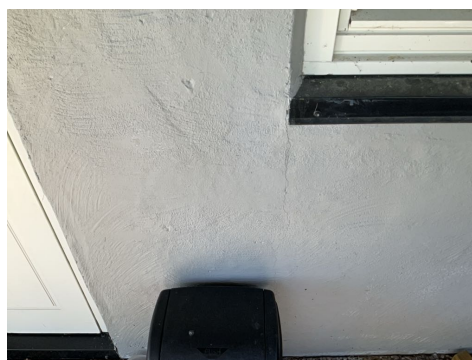
- Det er registrert skråriss som er symptom på setninger.

Noe riss i grunnmur.

- Det er ikke behov for utbedringstiltak.

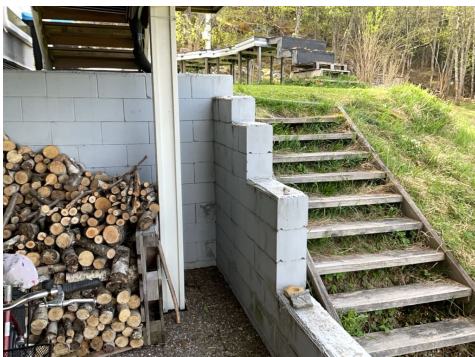
Det er fare for fallskader siden det mangler rekkverk.

Støttemur ved trapp.

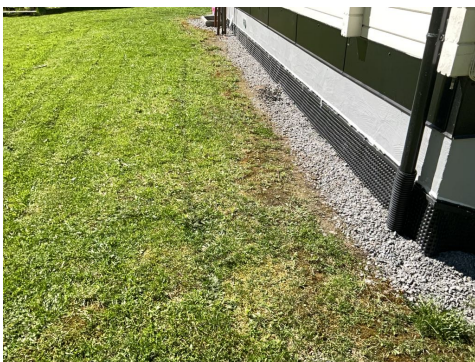
Lokalt fall mot grunnmur.

Dette reduserer faren for fukt i kjelleren.
