# Tilstandsrapport

levert av Anticimex AS

Ole Fladagers gate 10 B  
0353 OSLO  
Gnr./Bnr.: 215/222  
Oslo kommune

Befaringsdato: 01.10.2025

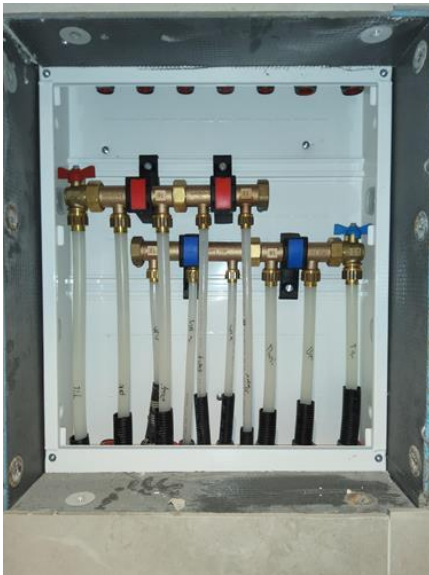
*Kommentar - [Fordelerskap ]*

| | Membran, tettesjikt og overgang til sluk. | Det er ikke etablert membran i utsparring i vegg ved fordelerskap, kan føre til økt fuktbelastning på konstruksjon. |

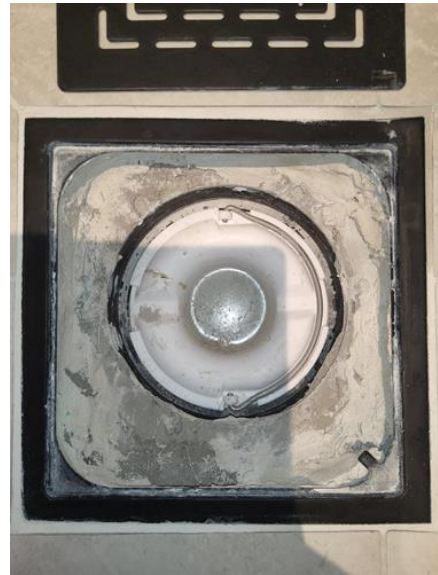
*Kommentar - [Sluk stort bad ]*

| | | Fallforhold (gulv) | Nivåforskjell fra døråpning på topp overflate gulv og til hovedsluk er på tilfeldig sted målt til ca. 40 mm. Dette er vurdert til å være tilfredsstillende mht lekkasjesikkerhet. |

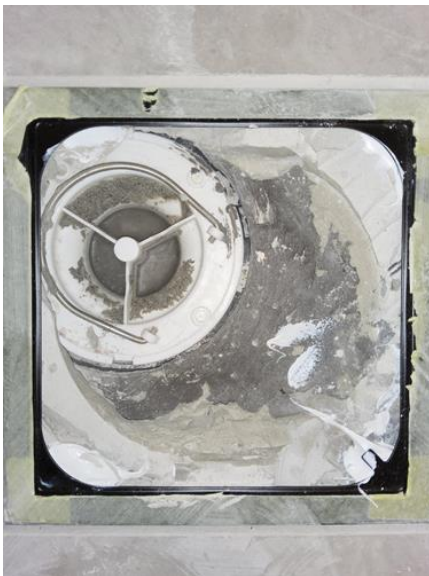
*Kommentar - [Sluk lite bad ]*

| | Fallforhold (gulv) | Nivåforskjell fra døråpning på topp overflate gulv og til hovedsluk er på tilfeldig sted målt til ca. 28 mm. Dette er vurdert til å være tilfredsstillende mht lekkasjesikkerhet. |

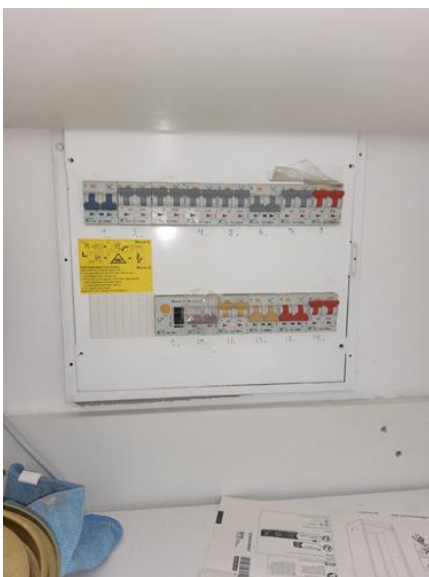
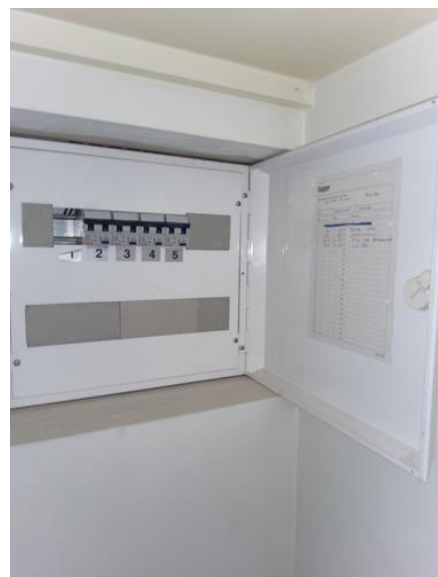
*Beskrivelse - [Sikringsskap ]*

Forenklet vurdering:  
Er det synlig tegn til merker på plugg til varmtvannsbereder: Nei  
Er det synlig tegn på termiske skader: Nei  
Er det synlig tegn på utette kabelinnføringer i inntak og/eller sikringsskap: Nei

| TG 2 | Forenklet vurdering av det elektriske anlegget | <p>Det er kun fremlagt samsvarserklæring på deler av utførte arbeider på det elektriske anlegget (tilstandsgrad settes i henhold til NS3600).</p> <p>TG2 settes grunnet manglende dokumentasjon/egenerklæring for elektrisk arbeid utført før 1999.</p> <p>Med bakgrunn i ovennevnte avvik bør det gjennomføres en utvidet el-kontroll av en kvalifisert elektrofaglig person.</p> |
