# Tilstandsrapport

Fritidsbolig

Storengveien 189, 9158 STORSLETT

Befaringsdato: 03.06.2024

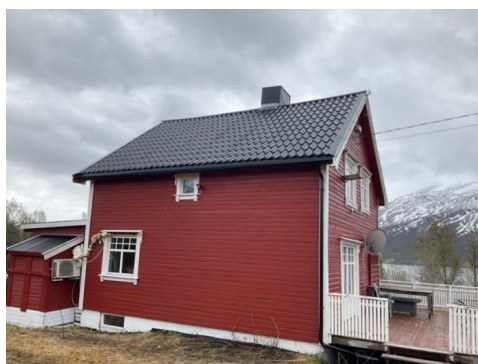
Det er en liten nedbøyning av takrennen.

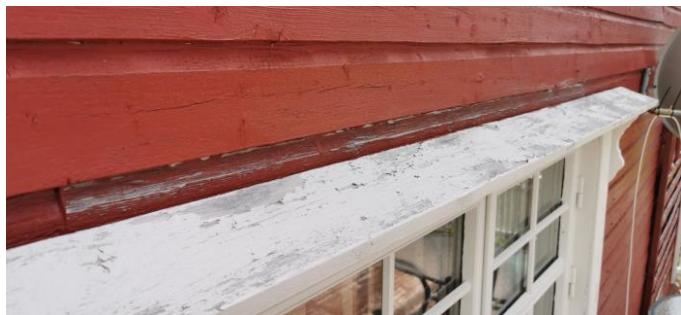
Feil montering av vannbord over balkongdør og vinduer.

En fuging i overgangen mellom vannbord og veggkledning med overmalbar fugemasse kan hjelpe noe.

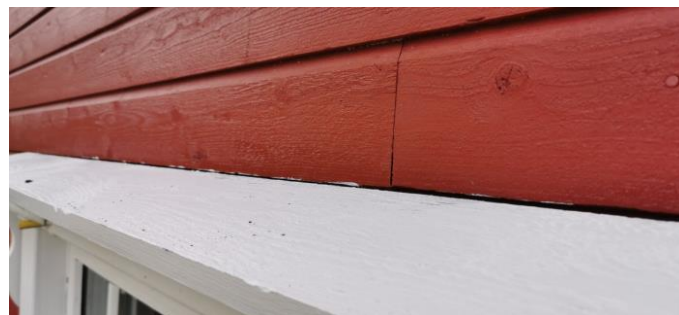
Feil montering av vannbord over vindu.

En fuging i overgangen mellom vannbord og veggkledning med overmalbar fugemasse kan hjelpe noe.

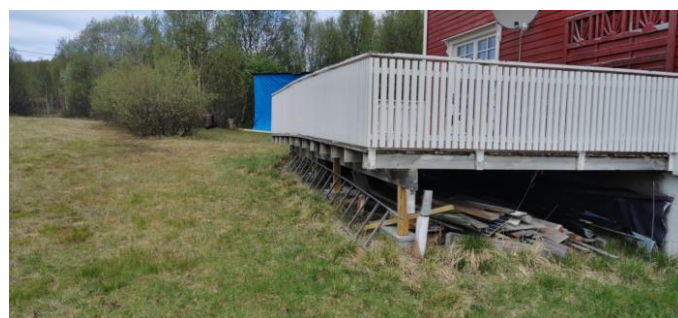
Det er noe setninger i fundamenter til terrassen. Fundamentene må repareres.

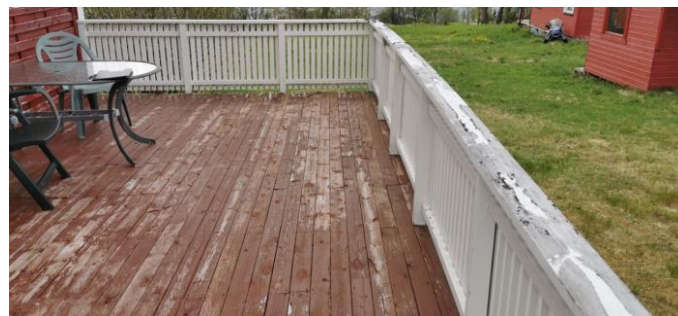
Håndlist er malingsslitt. Plattingen trenger behandling.

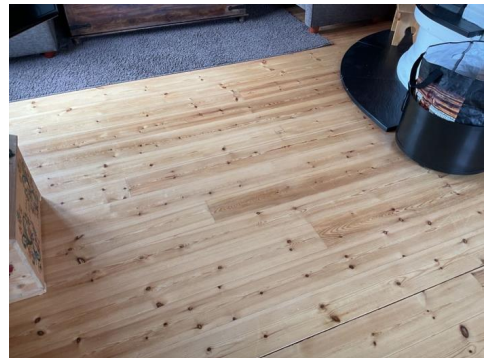
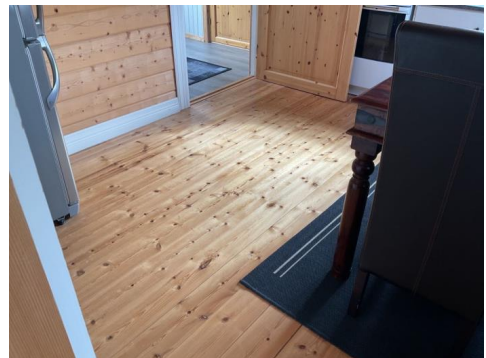
- Målt høydeforskjell på over 15 mm gjennom hele rommet. Tilstandsgrad 2 gis med bakgrunn i standardens krav til godkjente måleavvik.
- Målt høydeforskjell på over 20 mm innenfor en lengde på 2 meter. Tilstandsgrad 3 gis med bakgrunn i standardens krav til godkjente måleavvik.

Avviket gjelder for både kjøkken og stue.

Denne setningen forårsaket igjen at hele bjelkelaget heller innover mot pipa ca. 25 mm.

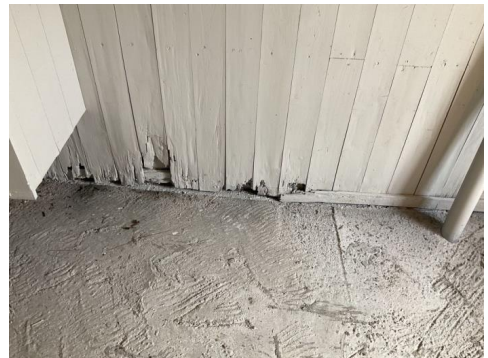
Treverk på vegger har råteskader nede mot gulvet.

Råteskadene oppstod for mange år siden da kjelleren var mye fuktigere enn i dag. I dag er det i fukige perioder mulig å spore fukt nede ved gulvt i hjørner mot NV og SV.

Trepanel i kjelleren er angrepet av råte.

- Det må foretas tiltak for å utbedre årsak til fukt-/råteskadene samt utbedre råteskadene
- Det anbefales at alt treverk i kjeller fjernes og at kjelleren har mest mulig åpne murkonstruksjoner med god utlufting.

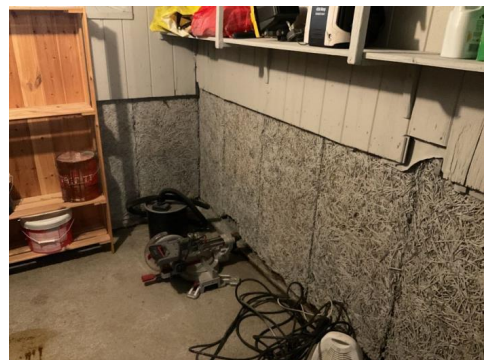
Her er noe trepanel skåret bort..

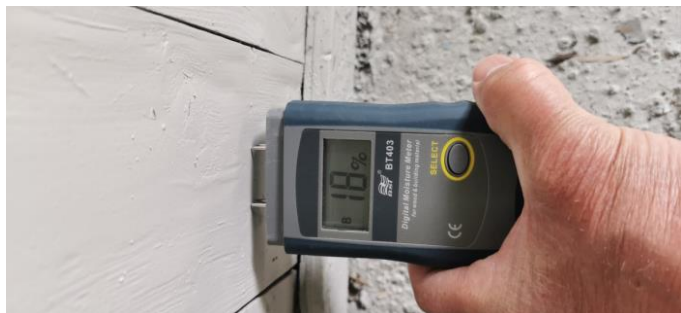
Fuktmåling i gjenstående treverk viste et fuktinnhold på 18 vektprosent.

Treverk skal ha fuktinnhold lavere enn 15 vektprosent.

18 vektprosent fuktinnhold i veggpanel i kjelleren.

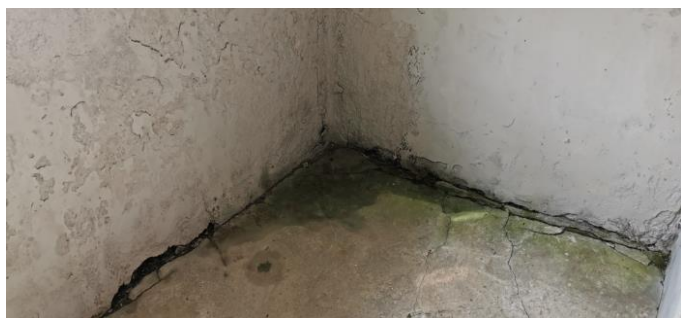
Fukttrentrengning i hjørne.

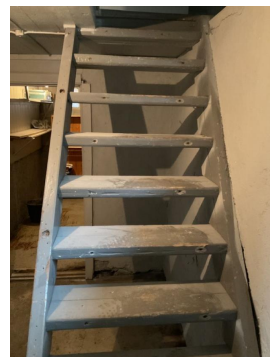
Kjellertrappa. Åpninger mellom trinn 14 cm.

- Det er ikke krav om utbedring av åpninger opp til dagens krav.
- Rekkverk må monteres for å lukke avviket.
- Håndløper bør monteres, men det var ikke krav på byggetidspunktet.

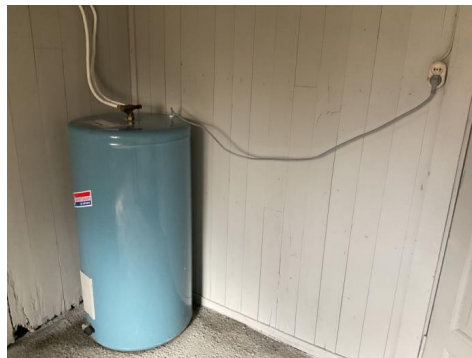
VVB 200 liters. Strømtilkopling via stikkontakt.

- Det bør etableres tilfredsstillende el-tilkobling etter gjeldende forskrift.
- Det er ikke behov for utbedringstiltak siden tanken fungerer i dag, men ut ifra alder kan skader plutselig oppstå på eldre tanker.

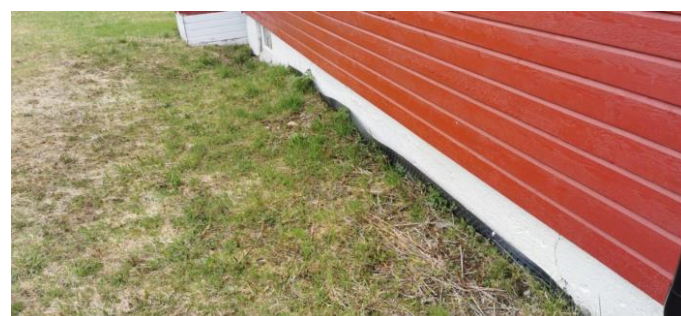
Klemlist ikke montert.

Klemlist må monteres.

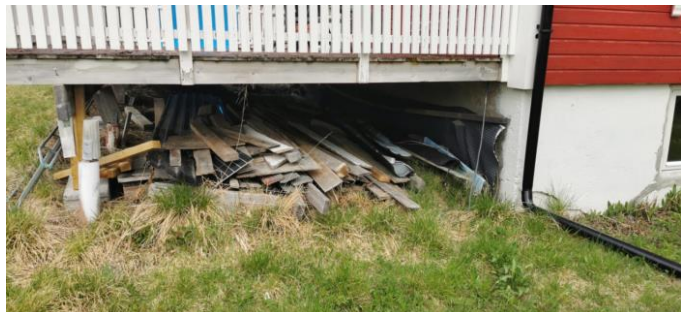
Klemlest ikke montert.

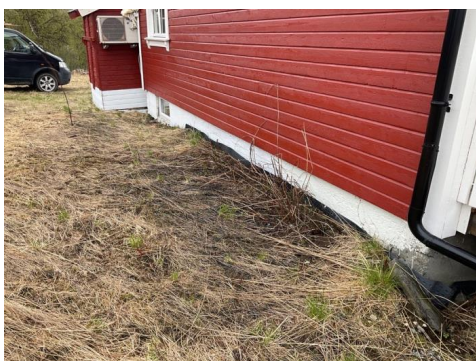
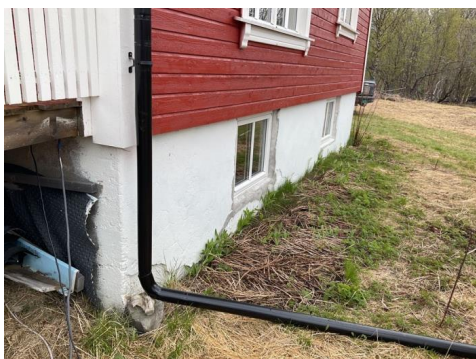
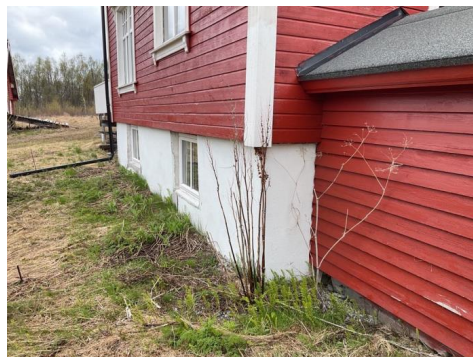
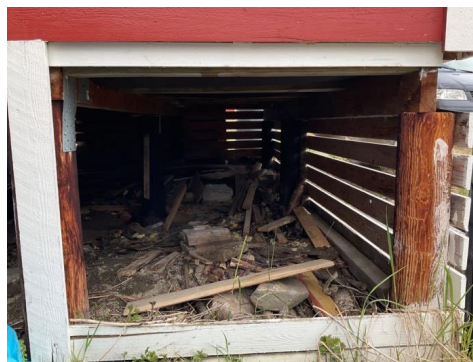
- Grunnmuren har sprekkdannelser.

Synlig sprekk utvendig i hjørne mot nordvest samt øst ved kjellerinngang.

Noen synlige sprekker innvendig.

- Påviste skader må utbedres.
- Lokal utbedring må utføres.
