# Tilstandsrapport

Risikovurdering for Anticimex boligselgerforsikring

Borsævegen 1638B  
3880 DALEN  
Gnr./Bnr.: 123/221  
Tokke kommune

Befaringsdato: 04.06.2025

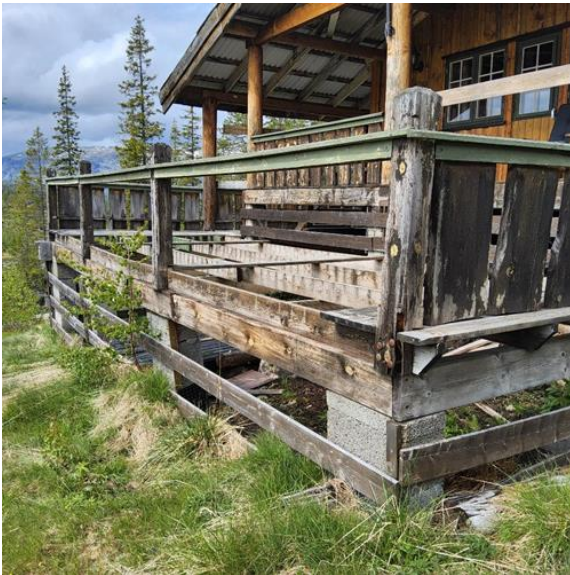
| TG 2 | Utragede eller understøttede konstruksjoner (balkonger, verandaer) | <p>Rekkverk er under 1,0 meter. Avvik fra dagens byggeteknisk forskrift.<br/>Veranda, svalegang og trapper har slitasjer og skjevheter.<br/>Manglende rekkverk på trapper.<br/>Provisorisk rekkverk på deler av veranda.</p> <p>Skjevheter i pilarer. Se også under punktet "Grunnmur - fundamenter".</p> <p>Tiltak må påregnes.</p> |

*Utvendig - [Eksempel på veranda med skjevheter og skader]*

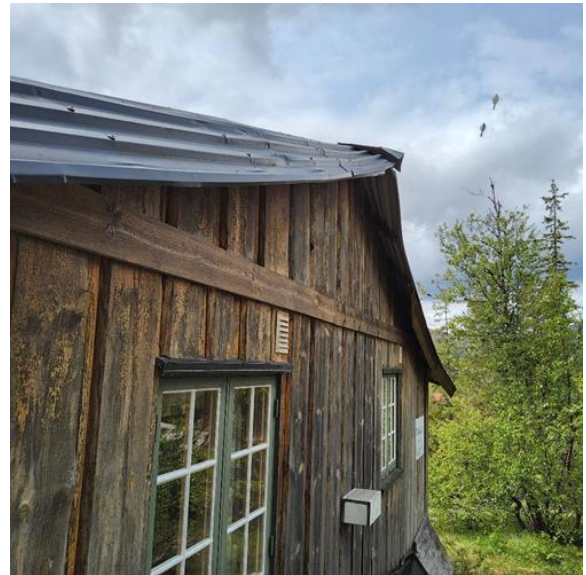
| TG 2 | Helhetsvurdering | <p>Takutstikk mot nord har skader og er knekt.<br/>Takkonstruksjonen med takutstikk har ufagmessige utførelser.<br/>Det er registrert skjevheter/svanker i takkonstruksjonen og over svalegang. Mulig underdimensjonert.<br/>Ytterligere undersøkelser for å kartlegge aktuelle tiltak må påregnes.</p> <p>Det bør etableres stigetrinn på tak for feiling av pipe, samt snøfangerutstyr.</p> <p>TGIU:<br/>Loft- og takkonstruksjonen er lukket, og det er ikke kjent hvordan oppbyggingen er utført. Erfaringsmessig betraktes slike konstruksjoner som risikokonstruksjoner blant annet med tanke på fukt-/kondensproblematikk. Det er risiko for skjulte skader.<br/>Det observeres fuktmerker i entre. Det ble ikke registrert forhøyede fuktverdier på befaringsstidspunktet.<br/>Tilkomstmulighet bør etableres og ytterligere undersøkelser anbefales.</p> |

*Utvendig - [Eksempel på skadet takutstikk]*

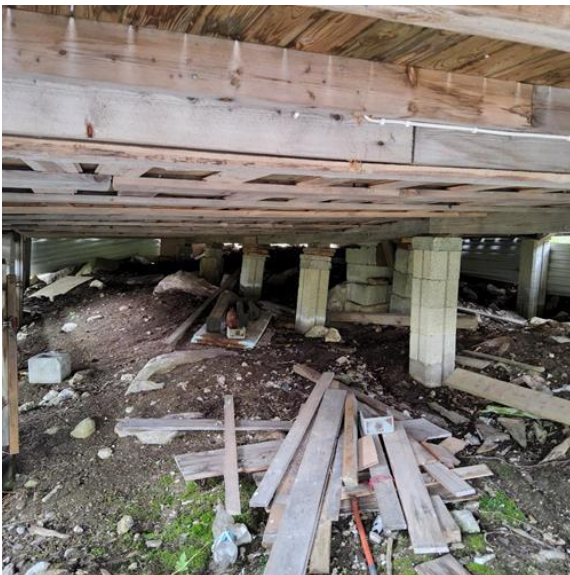
| TG 3 | Fundamenter | <p>Det er store skjevheter i pilarer/fundamenter og bygningskonstruksjoner. Det er risiko for utglidinger.<br/>Arbeidene bærer preg av ufagmessig utførelse.<br/>Total fornying av pilarer og fundamenter og oppretting av konstruksjonen må påregnes.<br/>Det bør innhentes fagpersoner for å undersøke skadeomfang og å angi et kostnadsoverslag for utbedringer.<br/>Sjalongmessig prisanslag: kr 100 000 - 300 000</p> |

*Utvendig - [Eksempel på skjevheter i konstruksjonen og fundamenter]*

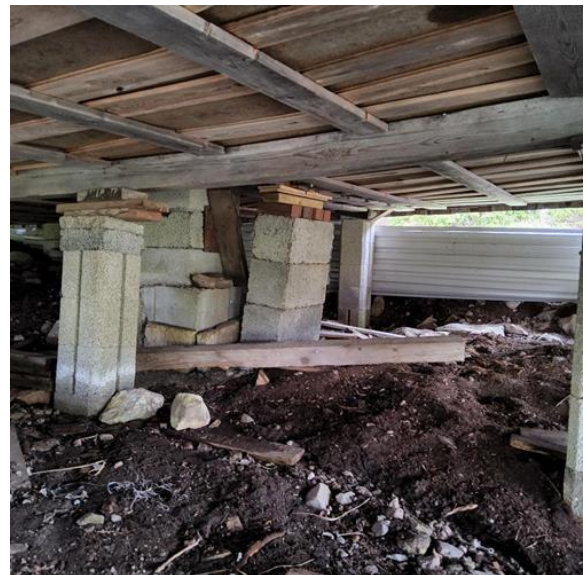
*Utvendig - [Eksempel på skjevheter og ufagmessig utførelser]*

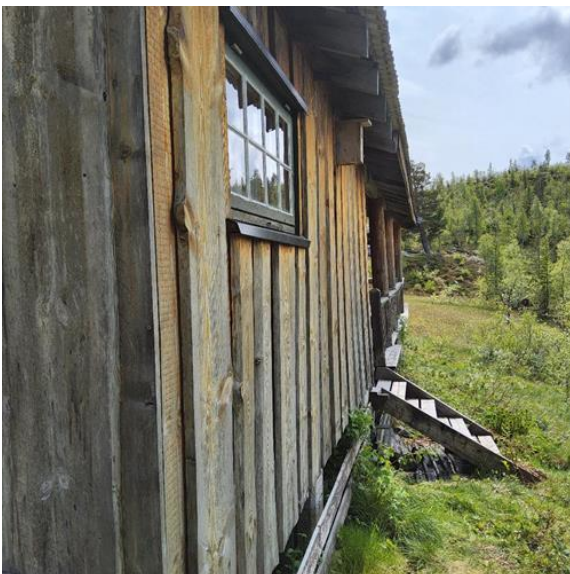
*Utvendig - [Eksempel på slitasjer]*

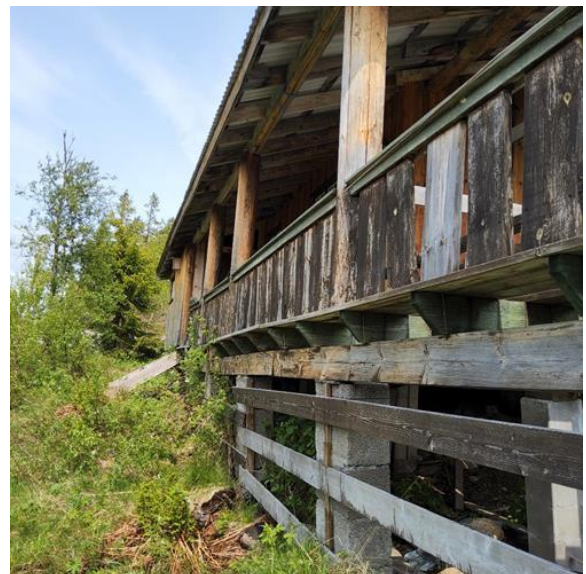
*Utvendig - [Eksempel på slitasjer]*
