# Tilstandsrapport

Enebolig

Gjerstad 24, 8450 STOKMARKNES

Befaringsdato: 19.06.2025

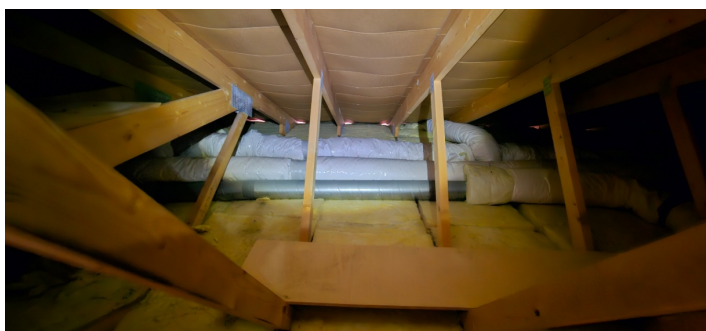
- Det er begrenset/dårlig ventilering av takkonstruksjonen.
- Det er påvist fuktskjolder/skader i takkonstruksjonen.
- Det er avvik:

Muggdannelse i undertaket indikerer manglende eller punktert fuktsperre mot oppvarmede underliggende rom.

Fuktgjennomslag ved pipe

Muggdannelser i undertaket

Mangelfull ventilasjon

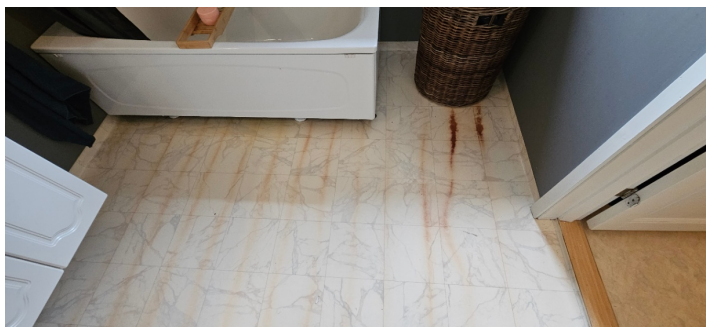
- Til tross for avviket i fall/høydeforskjell til sluk, vil gulvet fortsatt kunne lede vann mot sluket, men med redusert effektivitet. Dette kan potensielt øke risikoen for vannansamling i enkelte områder av badet.
- Tiltak:

Svimerker på gulvet

Gulvbeleggets funksjon er vurdert som fortsatt ivaretatt. Evt. tiltak vil derfor være estetisk begrunnet.

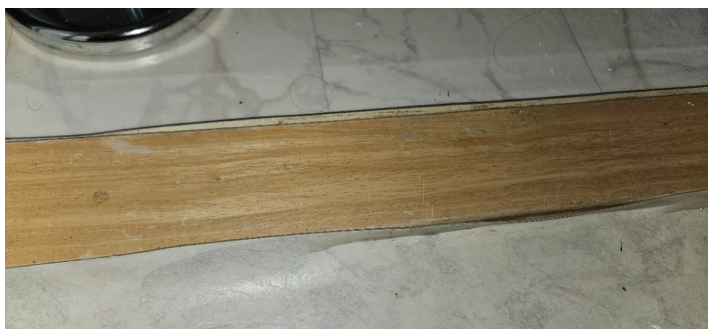
- Det er påvist at gulvoverflaten har sprekker.
- Det er registrert knirk i gulvet.

- Det må gjøres tiltak for å lukke avviket.
- Knirk i gulv på et våtrom kan skyldes flere ting, blant annet manglende stivhet i underliggende konstruksjoner, at konstruksjonen har skader grunnet råte/fukt eller andre typer skader. Man kan i disse tilfeller ikke utelukke at det er behov for omfattende utbedringer.
- Til tross for knirkelyder i gulvet, virker gulvets funksjonalitet ellers intakt, men tiltak kan ikke utelukkes.
- Sprekker i et vinylbelegg kan føre til at vann trekker ned i gulvkonstruksjonen med påfølgende fukt/råteskader.

Løst belegg

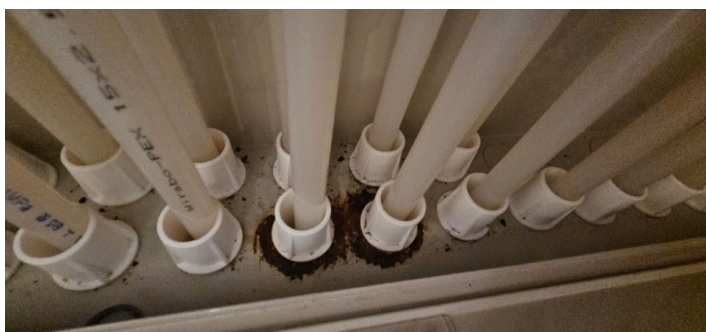
Det ble registrert noe rust i bunnen på samleskapet. Dette kan indikere lekkasje over tid.

Rustangrep i bunnen på samleskapet

- Det er ikke behov for utbedringstiltak siden anlegget fungerer i dag, men ut ifra alder kan skader plutselig oppstå på eldre anlegg.
- Andre tiltak:

Forholdet bør observeres, og evt. tiltak bør iverksettes om nødvendig.

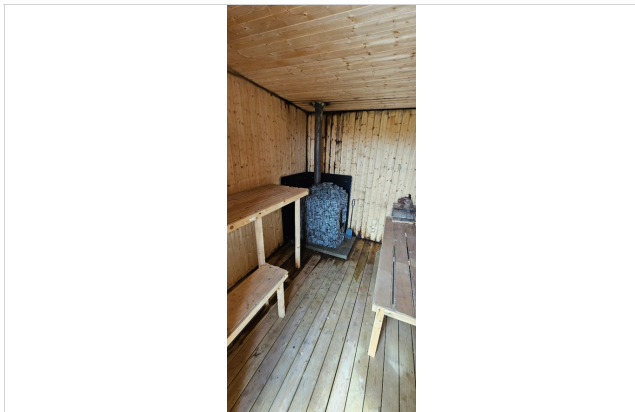
## Badstue

Både bygget og badestampen bærer sterkt preg av forfall og har betydelige råteskader.
