# Monåberget 18

# Tilstandsrapport

gnr. 36, bnr. 154

Befaringsdato: 10.06.2025

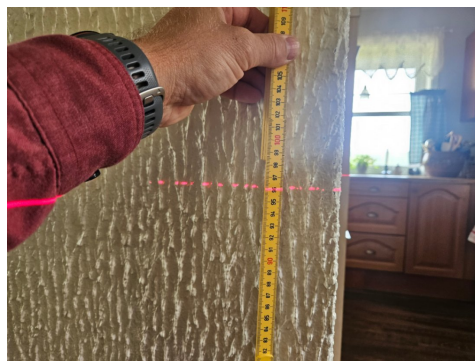
Det er målt ca.10mm høydeforskjell på gulvet i stuen i hovedetg. over en lengde på ca.5m.

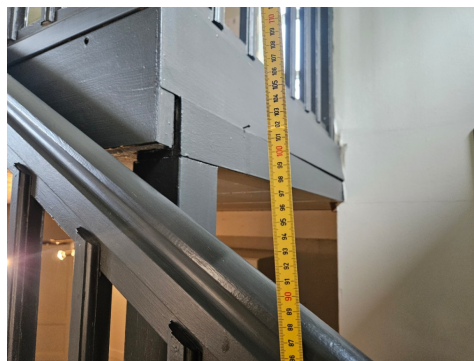
Rekkverk målt til 90cm

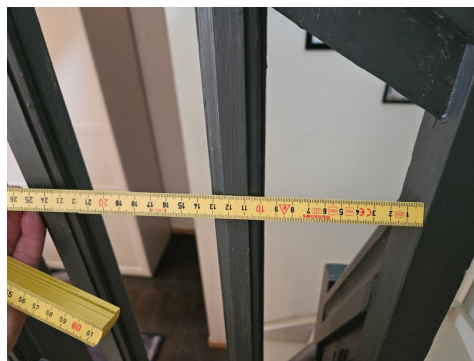
Åpninger målt til under 10cm.

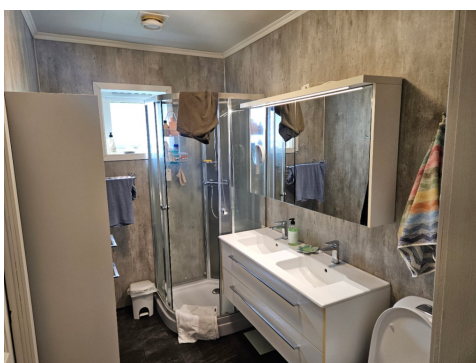
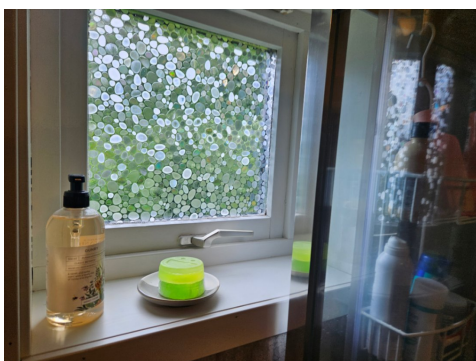
- Det er vindu/dør med ikke fuktbestandige materialer i våtsonen (ved vask, dusj, badekar, osv.), løsningen eller byggematerialet er uegnet.
- Våtromsplater er ikke montert fagmessig.

- Uegnede materialer må fuktbeskyttes/utskiftes.
- Dersom våtromsplatene ikke er montert fagmessig, kan dette medføre utettheter som øker risikoen for fuktinntrengning bak platene. Over tid kan dette føre til oppfukning av tilstøtende konstruksjoner, noe som kan resultere i råteskader, muggvekst og eventuelle lekkasjer.

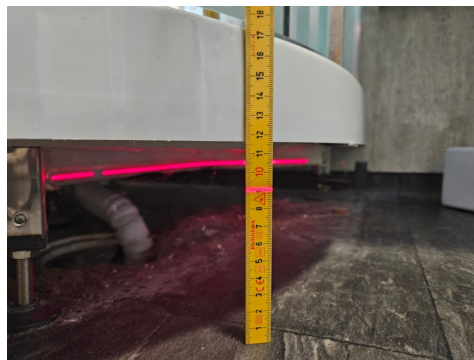
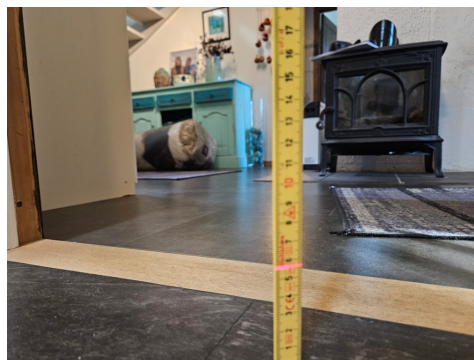
- Det er påvist mangelfull/feil utførelse rundt rørgjennomføringer e.l. som gir fare for fukt i konstruksjonen i våtsone.
- Rommet er et våtrom hvor det ved etablering var krav om "uavhengig kontroll", men det foreligger ingen dokumentasjon på at det er utført "uavhengig kontroll".

- Konsekvensen er at det kan oppstå fuktskader i konstruksjonen bak overflatematerialet. Vann kan trenge inn gjennom utette rørgjennomføringer og forårsake fuktskader ved fukttilførsel gjennom enten bruksvann eller lekkasjevann.

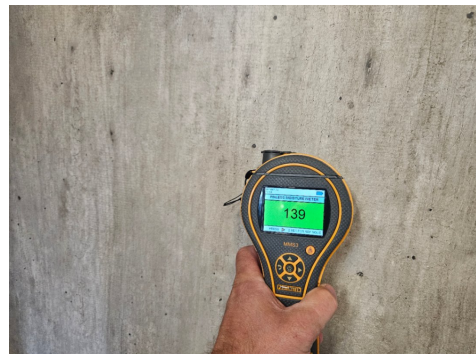
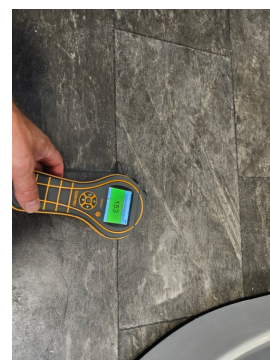
- Våtrommet har behov for omfattende oppgraderinger. For å sikre en løsning som oppfyller gjeldende krav, bør tettesjikt, sluk og røropplegg oppgraderes og dokumenteres.
- Manglende oppgradering av våtrommet medfører høy risiko for at konstruksjonene ikke vil tåle vanlig bruk av vann eller lekkasjer. Dette kan føre til fuktskader på tilstøtende konstruksjoner.

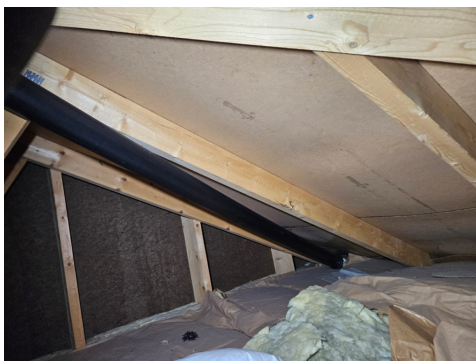
Synlige fuktmerker på tapet nede ved gulvet. Det går et plast rør (lufting) fra loftet og ned i dette området som er synlig fra loftet.

Rør på mørkeloftet over toalettrommet.

Røret bør isoleres på mørkeloftet for å unngå kondensering.
