# Tilstandsrapport

Enebolig

Nistutrøvegen 15, 6652 SURNADAL

Befaringsdato: 23.05.2025

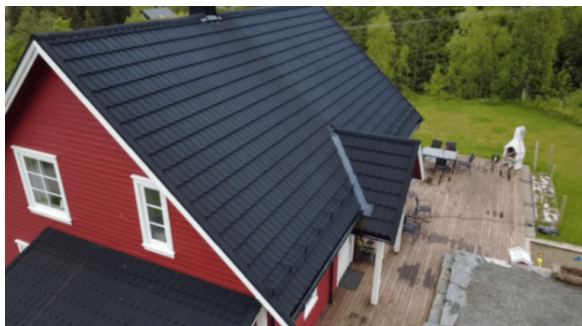
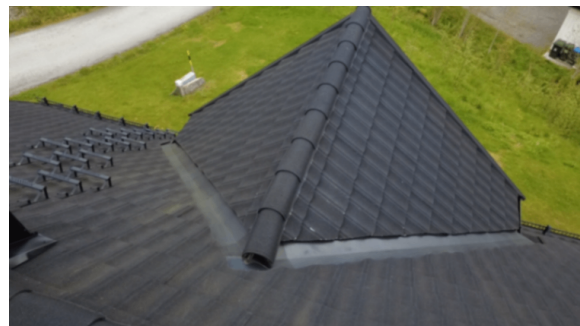
Taktekkingen er av steinbelagte Decra stålplater. Taket er besiktiget fra bakkenivå og med bruk av drone.

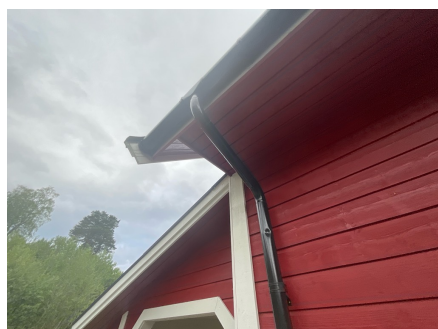
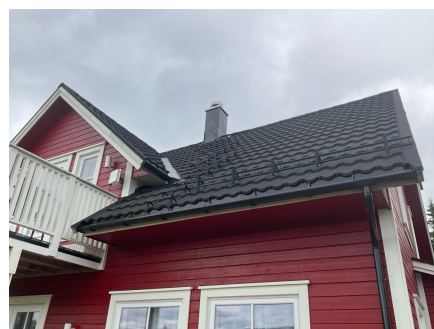
### TG 1 Nedløp og beslag

Takrenner, nedlp og snøfangere er med plastisolert stål.

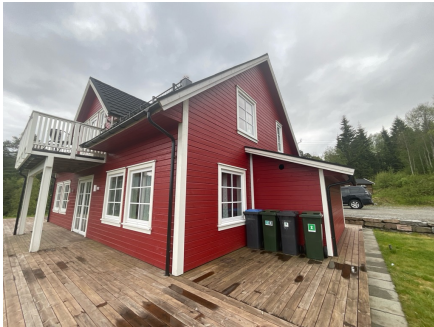
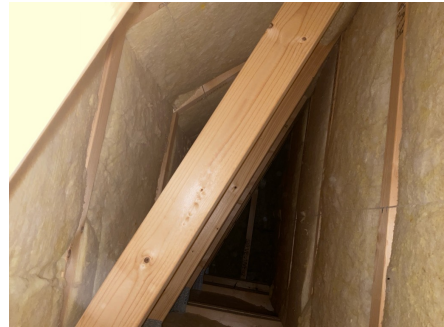
### TG 1 Veggkonstruksjon

Veggene har bindingsverkskonstruksjon fra byggeår. Fasade/kledning har liggende bordkledning. Selger opplyser at fasadene er overflatebehandlet i 2017/18.

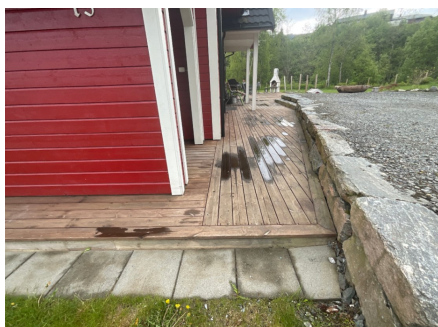
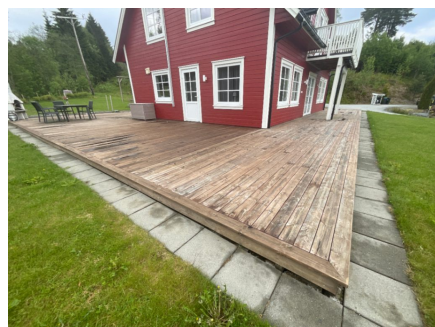
## TG 1 Balkonger, terrasser og rom under balkonger

Det er etablert terrasseplattning rundt om boligen anlagt på bakkeplan. Den er bygget opp av impregnerte materialer. Det er ukjent fundamentering da plattingen ligger tett ned mot bakkeplan og det er ikke mulig å inspisere under denne. Overflatene er noe slitte og vedlikehold må påregnes.

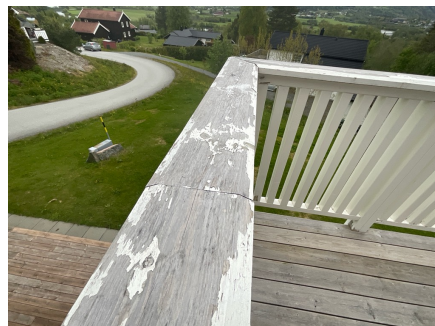
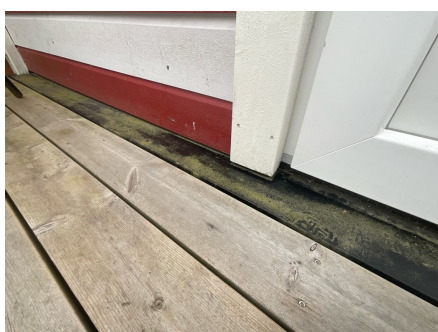
## TG 2 Terrasse Loftspan

Terrassen er bygget med impregnerte materialer, det er stående rekkverk. Det er etablert underliggende plater som føres ut til takrenne for å hindre vandrypp ned til underliggende terrasse. I overgang vegg/ terrassegulv er det etablert beslag.

Skraping og maling må påregnes.

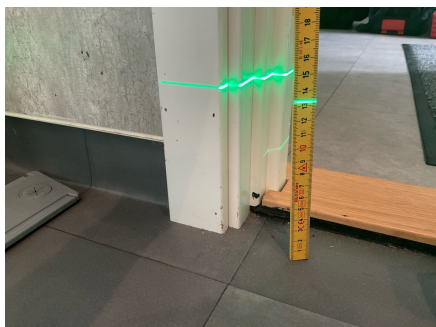
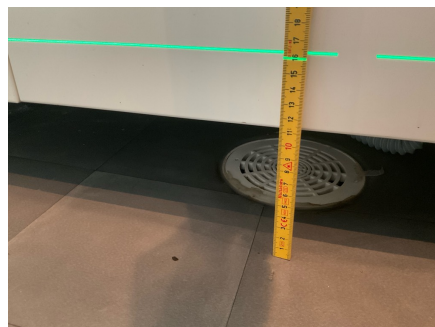
### TG 1 Overflater Gulv

Gulvet har vinylbelegg. Rommet har vannbåren gulvvarme. Fall mot sluk er målt til 25mm fra topp belegg ved dør til topp sluk. Det er jevnt fall på hele gulvet inn mot sluket.

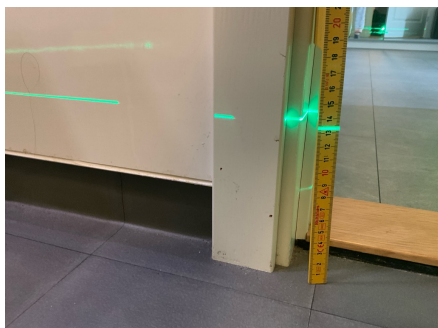
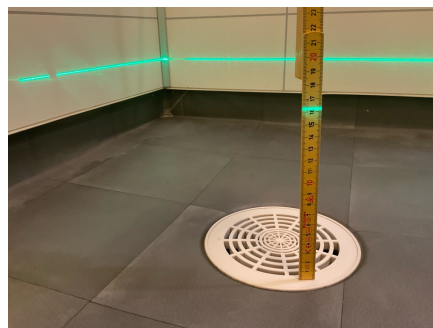
### TG 1 Overflater Gulv

Gulvet har vinylbelegg. Rommet har vannbåren gulvvarme. Fall mot sluk er målt til 27mm fra topp belegg ved dør til topp sluk. Det er jevnt fall på gulvet mot sluket.

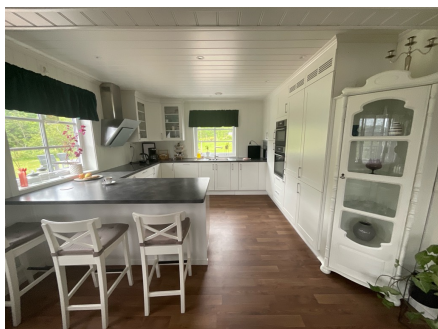
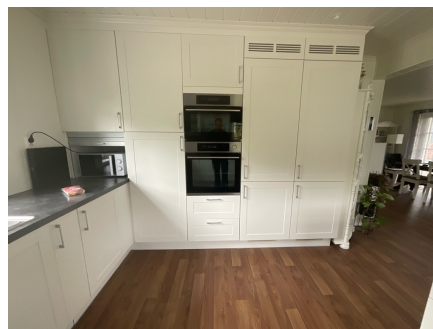
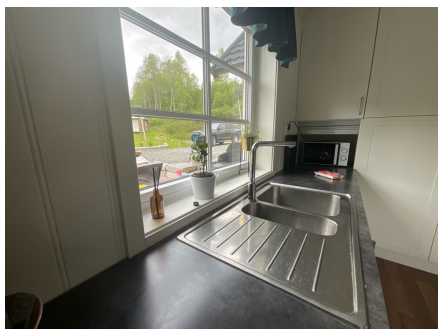
Kjøkkenet har innredning med profilerte fronter. Benkeplaten er av laminat. Det er integrert kjøleskap, frysescap, oppvaskmaskin, komfyr, platetopp og micro.

Det gjøres oppmerksom på at vindu er plassert rett bak oppvask-kum, her må man være påpasselig med vannsøl så dette ikke legger seg i vinduskarm. da vil denne bli fuktskadet. Ingen skader påvist på befaringsdagen.
