# Tilstandsrapport

Risikovurdering for Anticimex boligselgerforsikring

Álftáluodda 8221  
9525 MAZE  
Gnr./Bnr.: 12/1  
Guovdageaidnu - Kautokeino kommune

Befaringsdato: 12.06.2025

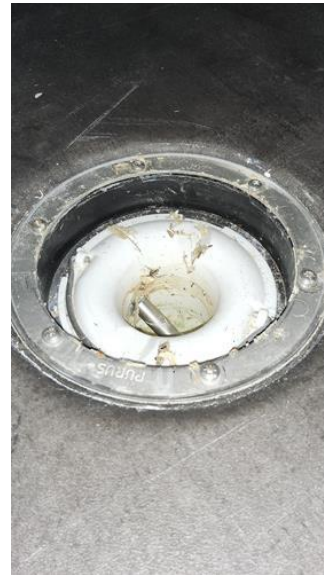
*Helhetsvurdering - [Sluk bad]*

Det ble registrert slitasje, elde og lignende avvik på synlige overflater. Veggkonstruksjonen er lukket, og det er ikke kjent hvordan oppbyggingen er utført. Ingen, eller lite ventilasjon av rommet. Forholdet kan medføre økt fuktbelastning og redusert luftkvalitet. Det bør etableres en permanent ventilasjonsløsning. Avstand fra pipe til brennbart materiale vurderes til å være ikke tilstrekkelig og det observeres svimerker rundt taggjennomføring.
