TILSTANDSRAPPORT

Lergruvbakken 13

Rapportdato

Befaring utført den 20.05.2025 av:

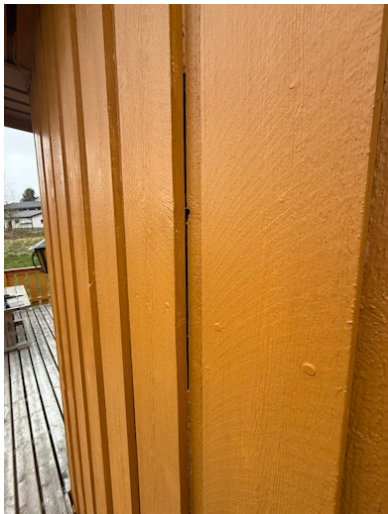
Det registreres sprekker et par steder på sydveggen mellom under og overliggere, samt at det på et punkt registreres at overligger ikke dekker underliggende bord slik at det er sprekk mellom disse. Det registreres ikke noe synlige tegn på fukt i panel.

Åpen sprekk mello under og overligger. Det kan medføre at vann trenger inn i veggen.
