# Losråket 162 7345 DRIVDALEN

## Tilstandsrapport Eierskifte

Boligtype: Fritidsbolig

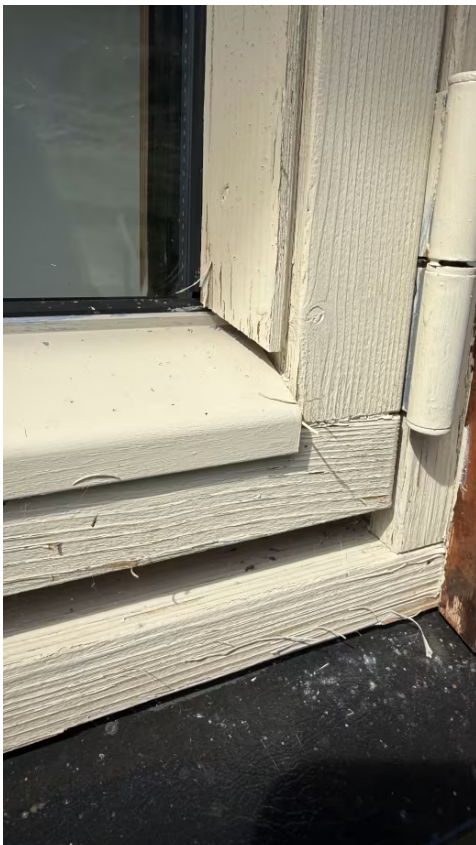
Vinduer fra 1995 har malingsavlass/ værslitte overflater.

TG-2 er satt pga. vær/ aldringsslitasje/ oppnådd alder.

Eksempelbilde på malingsavlass/ værslitasje.

| Ekstra vedlikehold/ enkelte utskiftninger er påregnelig i tiden som kommer. | |

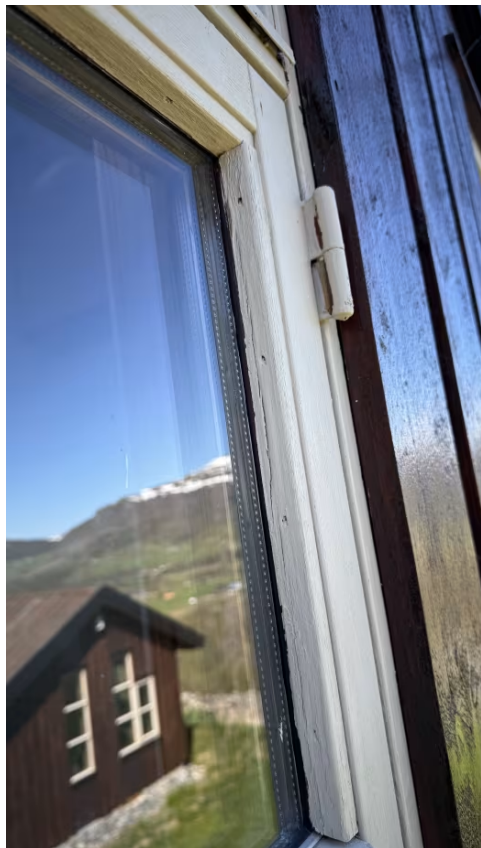
Eksempelbilde på malingsavlass/ værslitasje.
