Losråket 162

7345 DRIVDALEN

Tilstandsrapport

Eierskifte

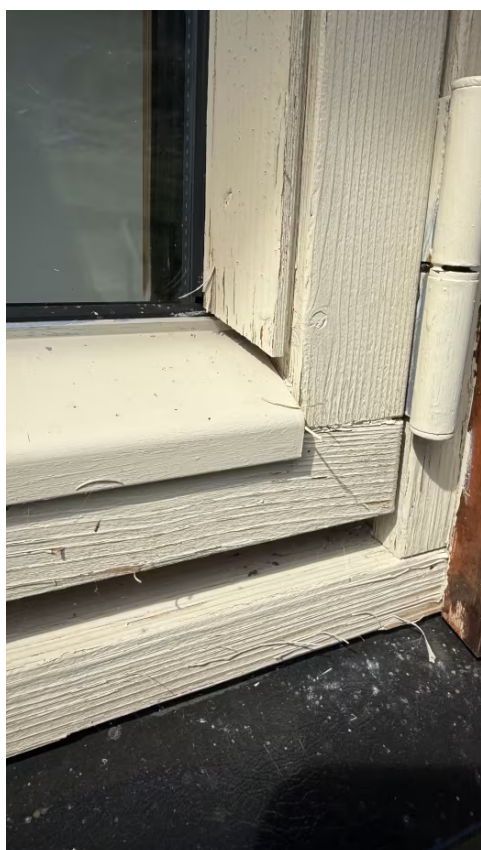
Eksempelbilde på malingsavlass/ værslitasje.

Beskrivelse	
<p>Vinduer med 2-lags isolerglass og kobla glass. Innerdører og ytterdør av tre.</p>	
Er det gjennomført arbeider etter opprinnelig byggeår?	Ja
<p>Vinduer fra 1995 og 2012 i følge datostemping i glass. Eldre ukjent årstall på kobla glass på kjøkken.</p>	
Er det påvist punkterte eller sprukne glass?	Nei
Er det påvist værslitte karmen, fuktskader eller råteskader?	Ja
Er det ved stikkprøver registrert avvik ved åpne/lukkemekanismen?	Nei
Er det påvist avvik ved utvendig tetting som beslag, vannbord, og omramming?	Nei
Oppsummering av vinduer og dører	TG-2
<p>Punkterte glass kan være vanskelig å påvise. Punktering er et aldriingsfenomen og vil derfor være påregnelig i tiden som kommer.</p> <p>Vinduer fra 1995 har malingsavlass/ værslitte overflater.</p> <p>TG-2 er satt pga. vær/ aldriingslitasje/ oppnådd alder.</p>	
Anbefalte tiltak / ytterligere undersøkelser anbefales	
<p>Ekstra vedlikehold/ enkelte utskiftings er påregnelig i tiden som kommer.</p>

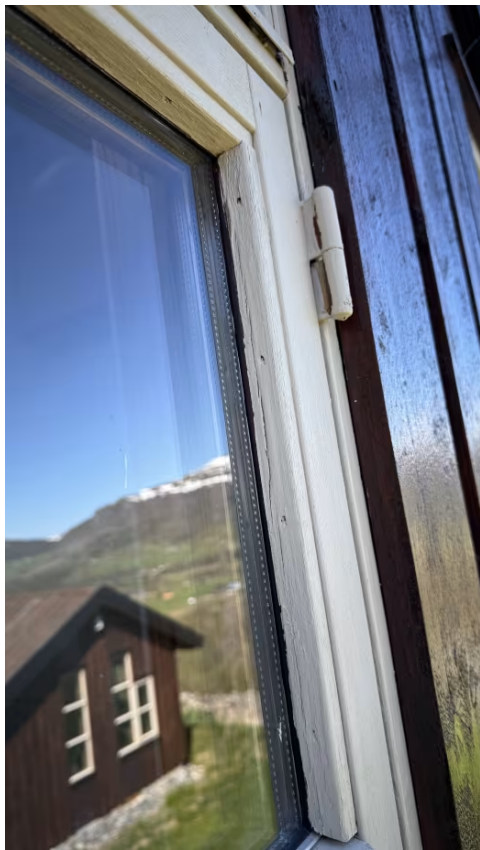
Eksempelbilde på malingsavflass/ værslitasje.
