| Meglerfirma | Eiendomsmeglerne AS | Oppdragsnr. | 202250094 |
| Adresse | Møllenhofveien 16 | | |
| Postnr. | 3055 | Sted | KROKSTADELVA |

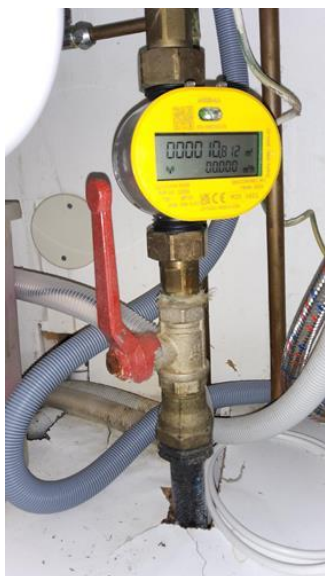
Hovedstoppekran - [Hovedstoppekran plassert i benkeskap på kjøkken]

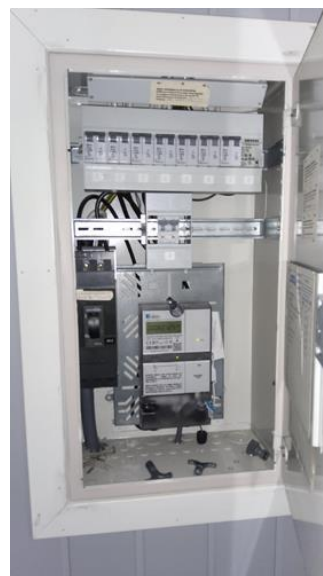
Elektrisk anlegg - [Sikringsskap plassert i entré]

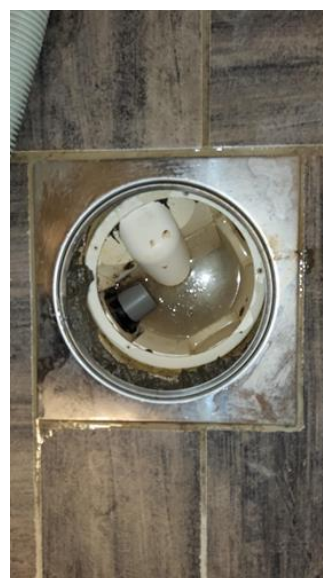
- Selv om det er gjort oppgraderinger på våtrommet, er sluk ikke skiftet. Det vurderes at klemring ikke er festet og det kan ikke verifiseres om det er benyttet slukmansjett. Erfaringsmessig medfører dette økt fare for lekkasje rundt sluket.

Membran, tettesjikt og overgang til sluk. - [Sluk bad]
