Tilstandsrapport

📍 Thomas Heftyes gate 42 D, 0264 OSLO

Befaringsdato: 10.11.2025

Autorisert foretak: Alpha Taksering AS

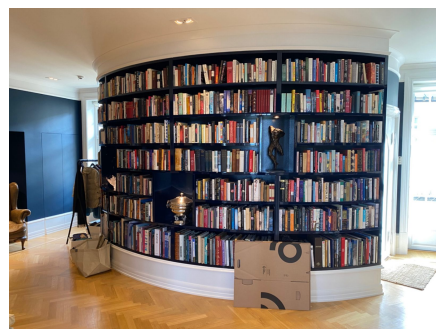
Det er normalt at innredninger og fronter kan være/er utsatt for slitasje. Det kan derfor være enkelte skader/slitasjer som betraktes som mindre overflateskader. Slike skader blir derfor ikke spesifisert, vurdert eller bemerket. Funksjonell innredning med normal bruksslitasje på innredninger.

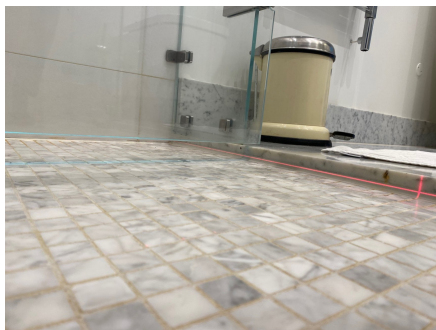
3. ETASJE > DUSJBAD/WC

Avviket gjelder hovedgulvet, da det er tilstrekkelig høyde på nedsenk i dusjen.

Det er tilstrekkelig fall mot sluk i dusjen og våtrommet fungerer tilfredsstillende til tross for avviket.

Kostnadsestimat: Ingen umiddelbar kostnad

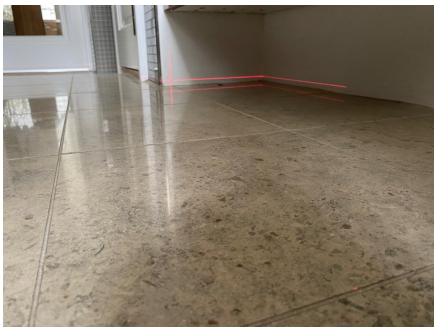
3. ETASJE > BAD/WC

Det er tilstrekkelig fall mot sluk i dusjen og våtrommet fungerer tilfredsstillende til tross for avviket.

Kostnadsestimat: Ingen umiddelbar kostnad

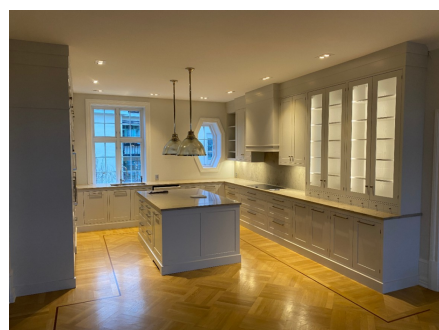
Det er normalt at innredninger og fronter kan være/ers utsatt for slitasje. Det kan derfor være enkelte skader/slitasjer som betraktes som mindre overflateskader. Slike skader blir derfor ikke spesifisert, vurdert eller bemerket. Funksjonell innredning med normal bruksslitasje på innredninger. Innredning synes å ha en normal funksjon og forventet bruksslitasje tatt alder i betraktning.

Ingen avvik er observert/registrert.
