Tilstandsrapport

levert av Anticimex AS

Hjelmelandsgata 59
4012 STAVANGER
Gnr./Bnr.: 55/316
Stavanger kommune

Befaringsdato: 20.06.2025

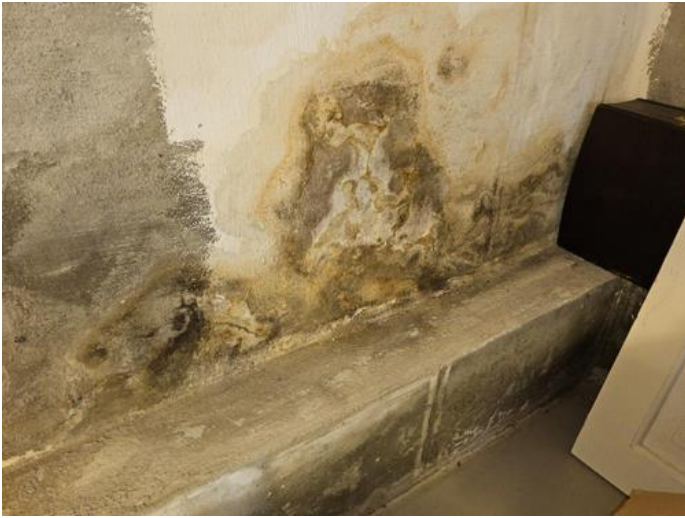
TG 2	Helhetsvurdering	Deler av underetasjen er ikke tilstrekkelig fuktsikret på utsiden og synlige fuktmerker/soppvekster er observert på vegger. Ettersom etasjen ikke er innredet med treverk er skaderisikoen redusert, men fukt bør varig stoppes. Se også punkt "drenering" i rapporten. Soppvekster bør fjernes grunnet skaderisiko og helsemessige forhold. Lagrede gjenstander bør holdes en avstand fra vegger/gulv. Etasjen er ikke egnet til innredning slik etasjen fremstod på befaringstidspunktet.
---	------------------	---

*Rom under terreng (kjeller, underetasje, sokkeletasje) -
[Fuktskjolder/soppvekster U.etg.]*

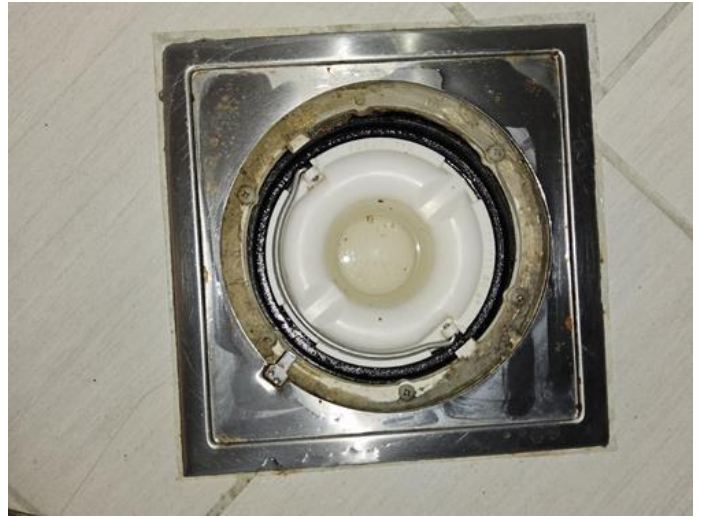
Våtrom - [Sluk bad/vaskerom.]

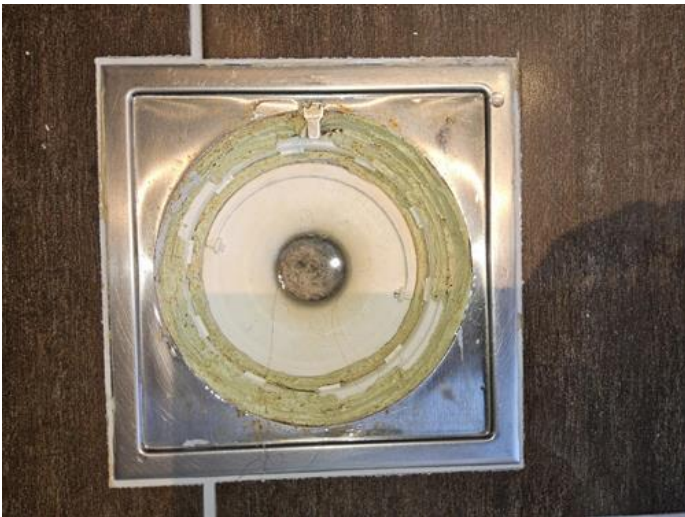
Våtrom - [Sluk bad dusjsone.]

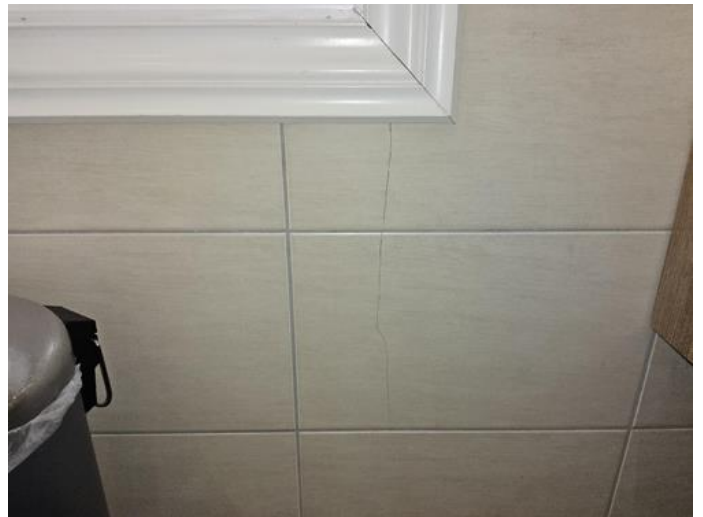
TG 2	Sanitærutstyr / innredning	Drenering fra innebygget sistene er ikke registrert. Eventuell fukt i konstruksjonen vil derfor kunne medføre skader over tid før det oppdages.
	Overflater vegger	Det er riss/sprekker i veggfliser ved vinduet. Eksakt årsak er ikke kjent. Ytterligere undersøkelser anbefales.

Våtrom - [Sprekker bad 2.etg.]

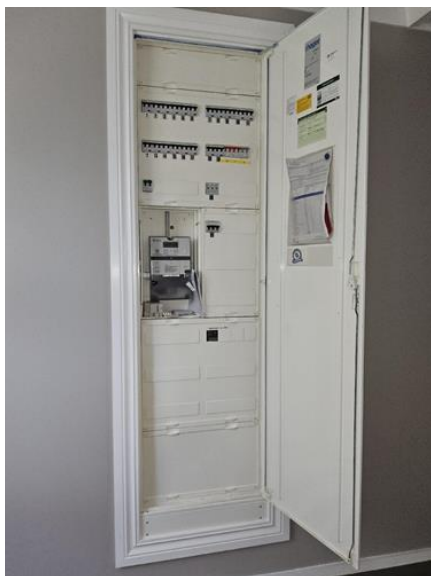
Elektrisk anlegg - [Sikkeringskap]

Det er gjennomført en forenklet vurdering av det elektriske anlegget, uten at det er registrert åpenbare avvik. Med bakgrunn i at det ikke har vært utført el-tilsyn/utvidet el-kontroll av boligen i løpet av de siste fem år, anbefales det på et generelt grunnlag at dette gjennomføres.

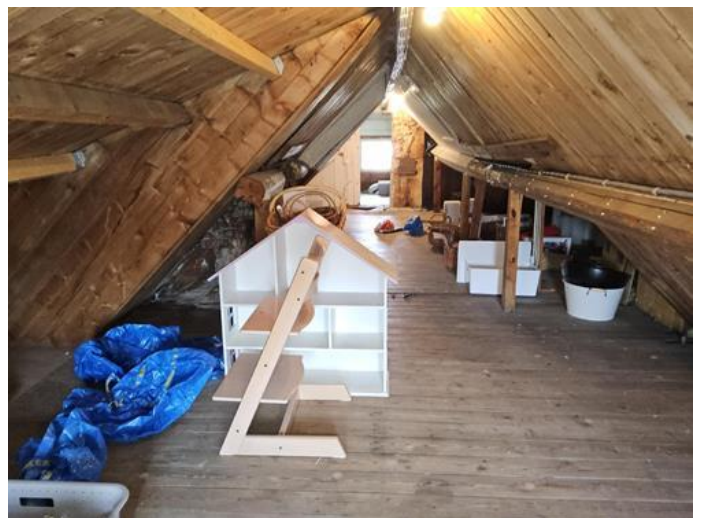
TG 2	Kontroll av diffusjonssperre	Det er ikke registrert dampsperre mellom kald og varm sone. Konsekvens er fare for kondensering.
	Konstruksjonsoppbygging	Det er ikke etablert ventilering av kaldtloft. Det er ikke observert skader eller symptomer på skader, men skjulte skader kan ikke utelukkes. Ventilering bør etableres for å sikre tilstrekkelig lufting av loftet og forhindre skader/skadeutvikling.

Loft - uinnredet / råloft - [Kaldtloft.]

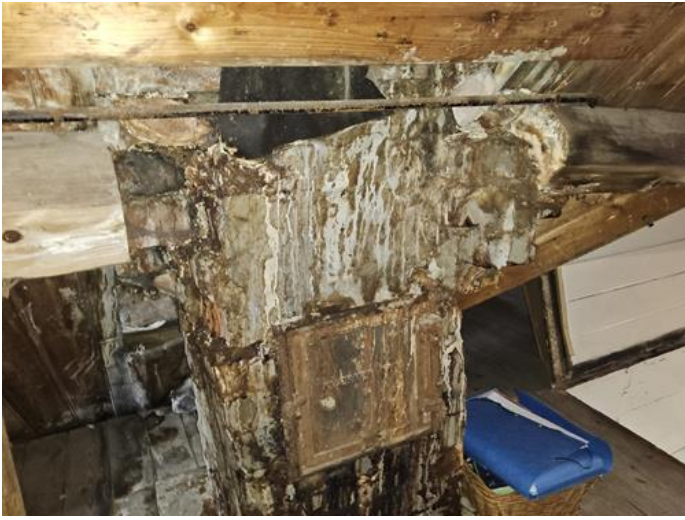
TG 2	Skorsteiner inne i boligen	Fukt, soppvekster og sotskjolder på skorstein på loft. Ukjent om dette er pågående fuktproblematikk eller fra før takfornyingen i 2016. Se også punkt "yttertak" under avsnitt "skorstein" i rapporten. Ytterligere undersøkelser anbefales. Informasjon: Skorstein ved kjøkkenet er ikke i bruk, skorsteinen kan heller ikke tas i bruk.
---	----------------------------	---

Loft - uinnredet / råloft - [Fuktmerker skorstein kaldtloft.]

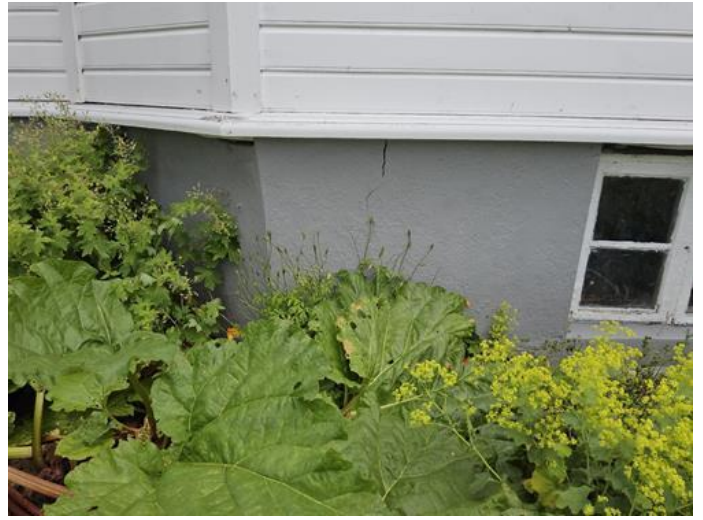
**TG 2** Grunnmur | Det registreres riss/sprekker på grunnmur enkelte steder. Eksakt årsak er ikke kjent. Krever oppfølging med jevnlig ettersyn.

Grunnmur, fundamenter - [Sprekker på grunnmur.]

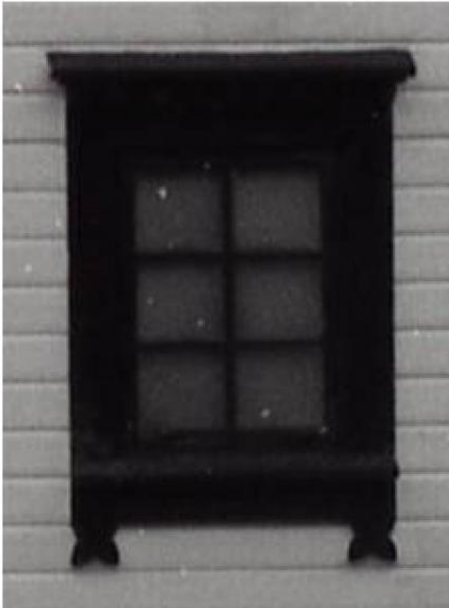
1. De små vinduene i 1. etasje på fasaden mot øst bør få sprosseinndeling som de trolig har hatt originalt:

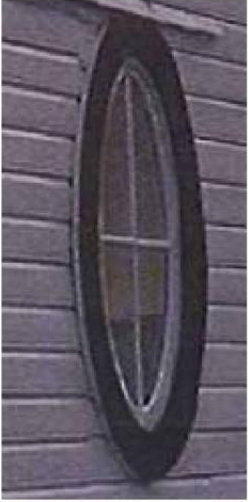
3. Rundt vindu på nordfasade, originalt, må beholdes:
