Tilstandsrapport

Boligbygg med flere boenheter

Måkeveien 17 A, 8450 STOKMARKNES

Befaringsdato: 19.02.2026

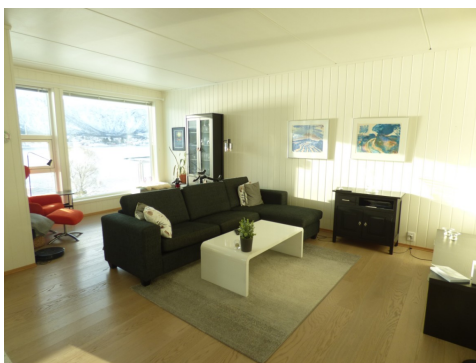
Fra stua

Enkelte mindre merker i vegg. 2 merker etter større skruer i vegg på det minste soverommet.

Nevnte avvik er ikke store nok til at det gis en generell TG2 for overflater.

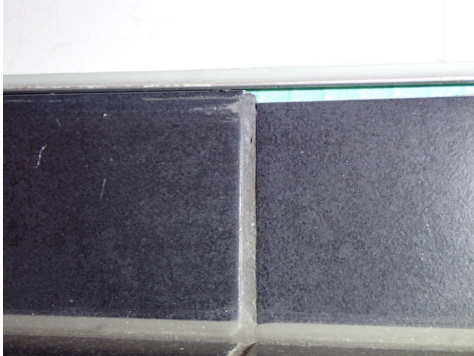
Enkelte steder er det ingen avstand mellom bunnlist og sokkelflis. Dette kan på sikt medføre sprekker i sokkelflis.

Eksempel på manglende avstand mellom bunnlist og sokkelflis

Hjemmelshaver har etter befaring fått utført fuging mellom veggplater/bunnlist og bunnlist/sokkelflis. Takstingeniør har ingen formening om kvaliteten på det utførte arbeidet.

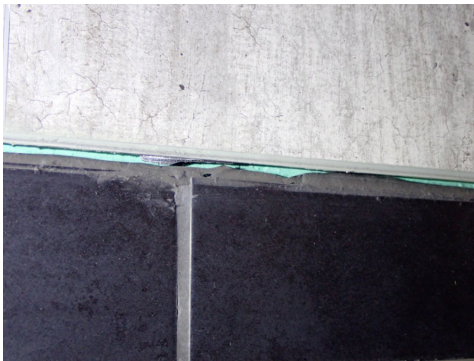
Generelt dårlig, og stedvis manglende, fuging. Både mellom veggplater og bunnlist, og mellom bunnlist og sokkelflis. Dette er ikke et alvorlig avvik så lenge det benyttes "tett" dusjkabinett.

Eksempel på dårlig/manglende fuging

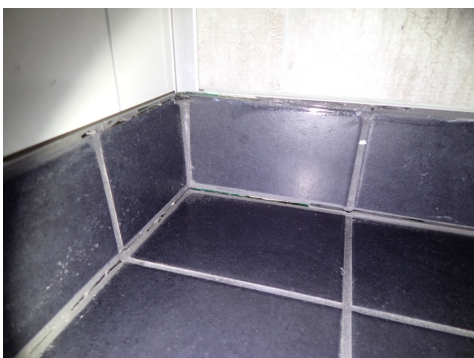
Oppsprekking i fuger i overgang gulv/vegg i begge hjørner mot gang, mest i hjørne mot stue/kjøkken. Dette kan skyldes sig i konstruksjonen eller for dårlig grunnarbeid før legging av flis.

Det er langt fra sikkert, men dette kan ha medført skade/sprekk i membranen, selv om denne er elastisk. Det anbefales nærmere undersøkelser.

Oppsprekking mellom gulv/vegg, her i hjørne mot gang-stue/kjøkken

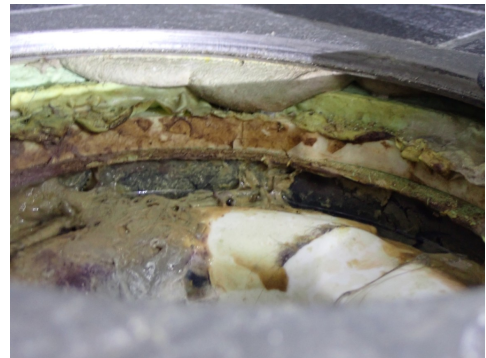
Sluk på bad/vaskerom

Det er sluk i plast. Smøremembran med ukjent utførelse.

Det anbefales at sluk rengjøres jevnlig (dusjkabinett må dras frem for å komme til på skikkelig vis).

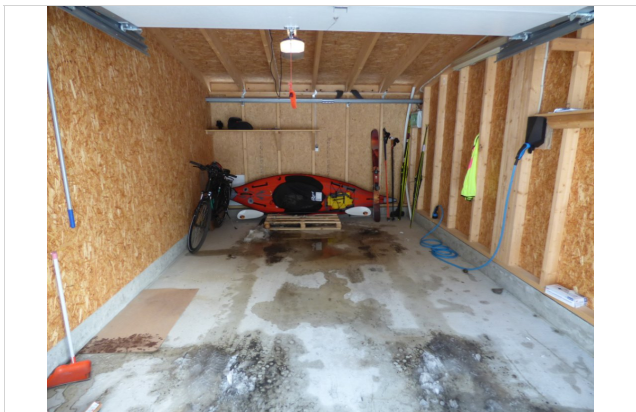
Garasje

Takvinkel er ca 7 grader, som er i underkant av hva som anbefales.

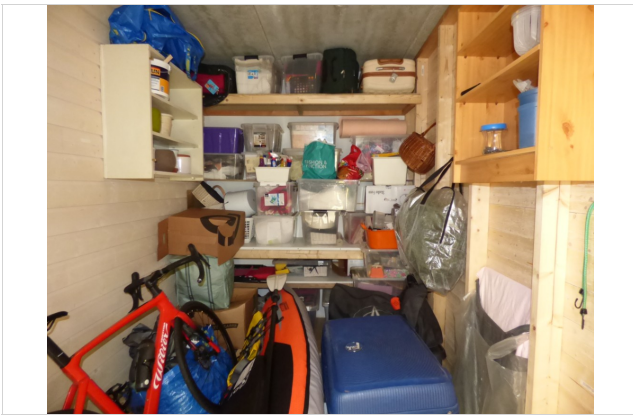
Utebod

Mindre fuktmerker og overfladiske merker i parkett.
