# Tilstandsrapport

Boligbygg med flere boenheter

Tordenskjolds gate 10, 8006 BODØ

# gnr. 138, bnr. 2055

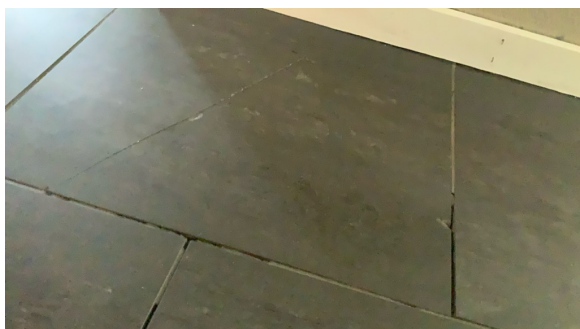
- Det er stedvis påvist synlige skader på overflater.

Det ser ut som at skaden kommer fra ujevnheter i gulv i det aktuelle området, dersom gulv ikke er helt rett under fliser vil de kunne knuse som følge av dette.

Kostnadsestimat er satt med tanke på lokal utbedring av skaden, dersom dette ikke lar seg gjøre vil kostanden kunne øke.

**Kostnadsestimat: 10 000 - 50 000**

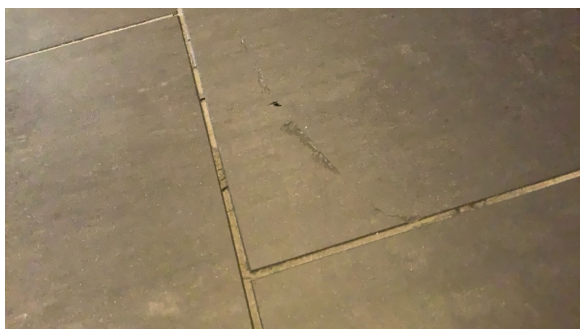
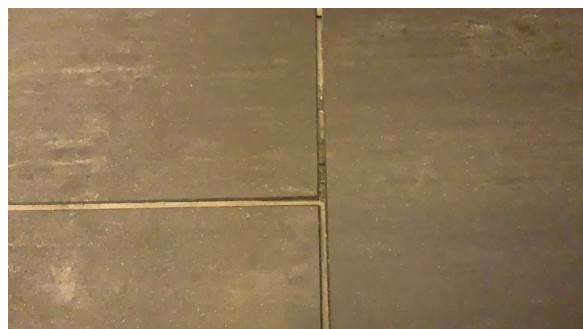
- Det er påvist at høydeforskjell fra topp slukrist til gulv/synlig topp membran ved dørterskel er mindre enn 25 mm.
- Det er påvist at noen fliser har bom (hulrom under).
- Det er påvist sprekker i fliser.
- Det er registrert knirk i gulvet.
- Det er påvist at gulvoverflaten har omfattende skader.

Fliser ved dør har betydelig sprekke og hulrom under dette området.

- Til tross for avviket i fall/høydeforskjell til sluk, vil gulvet fortsatt kunne lede vann mot sluket, men med redusert effektivitet. Dette kan potensielt øke risikoen for vannansamling i enkelte områder av badet.
- Dersom tiltaket ikke utføres, kan dette over tid føre til at flisene løsner eller sprekker, spesielt ved belastning eller bevegelser i konstruksjonen.
- Overflater må utbedres eller skiftes.

Fliser i området som skaden har oppstått må utbedres, prisestimat er satt etter lokal utbedring. Dersom dette ikke lar seg gjøre vil kostnader kunne øke.

**Kostnadsestimat: 10 000 - 50 000**
