Tilstandsrapport

Enebolig m/hybelleilighet

Solbakken 4, 8430 MYRE

Befaringsdato: 05.06.2025

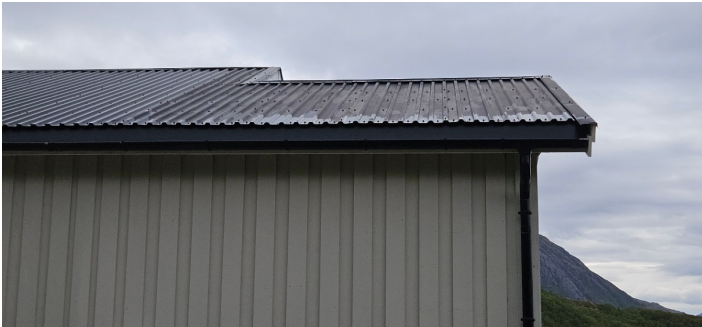
TG 3 Nedløp og beslag

Takrenner og nedløpsrør er i stål.

- Det bør lages system for bortledning av vann fra taknedløp ved grunnmur.
- Det må monteres snøfangere for å oppfylle byggeårets krav.

Kostnadsestimat: 10 000 - 50 000

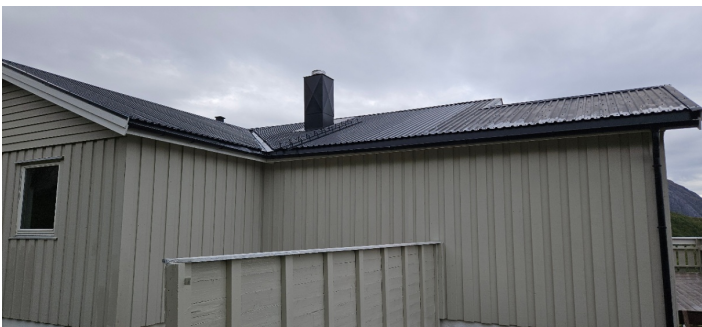
Manglende snøfangere

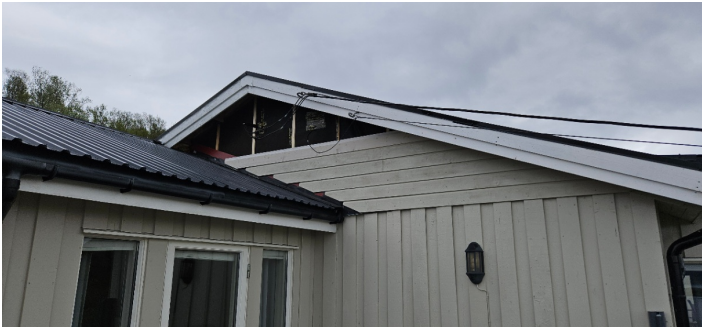
1 TG 2 Takkonstruksjon/Loft

Punktet må sees i sammenheng med Taktekking

- Lufting/ventilering bør forbedres.

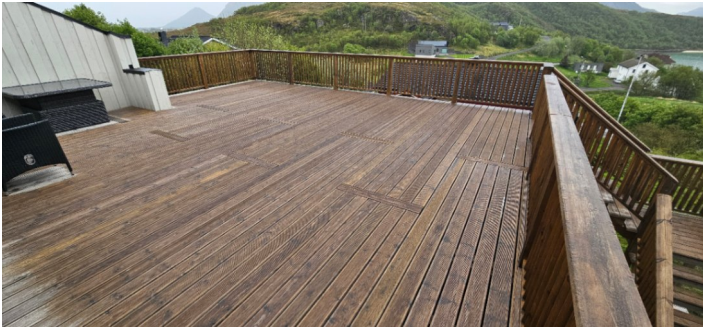
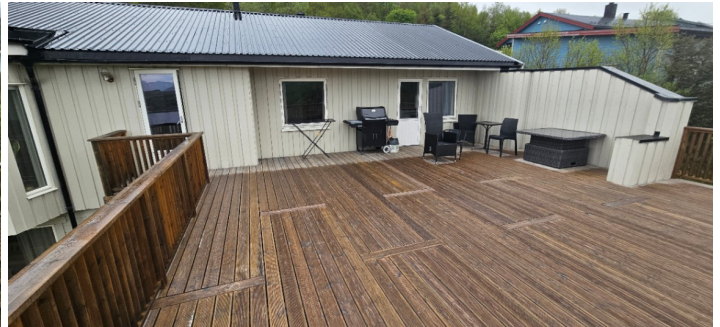
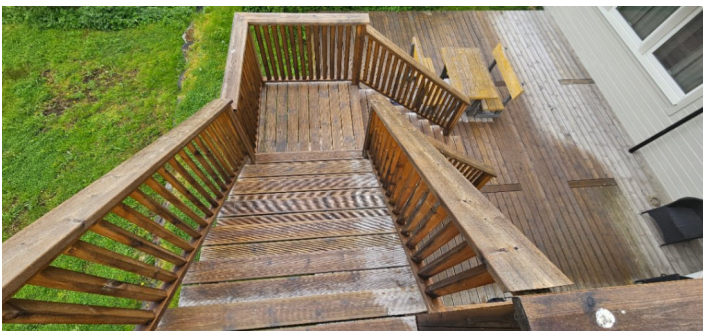
Balk./terasse mot SV hovedplan

- Det er påvist fukt-/råteskader i konstruksjonen.

Det ble påvist råteskader i levegg mot nord/øst.

- Gjennomføre ytterligere undersøkelser og foreta utbedring av skade.

Kostnadsestimat: Under 10 000

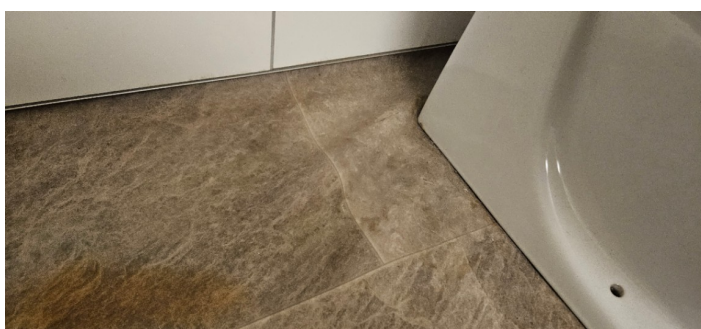
Skade/løst gulvbelegg

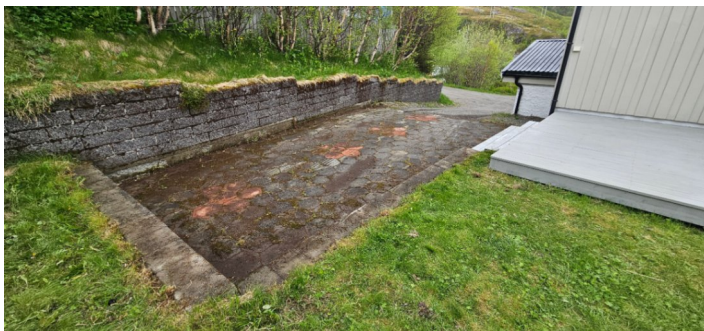
TC 2 Terrengforhold

Tomta er skrånende mot nord/vest, og er opparbeidet med plenområder, beplantning og gruslagt avkjørsel/parkering.

Med slike terrengforhold er det viktig å være oppmerksom på at overflatevann kan ledes inn mot bygget, og medføre vannskade. Om mulig bør overflatevannet ledes vekk og dreneringsfunksjon bør kontrolleres.
