# Tilstandsrapport

Enebolig m/hybelleilighet

Solbakken 4, 8430 MYRE

Befaringsdato: 05.06.2025

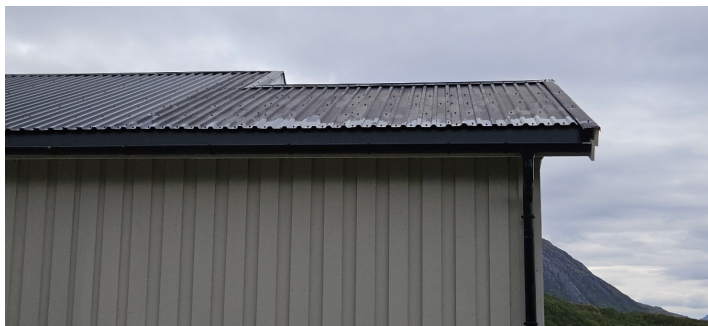
## TG 3 Nedløp og beslag

Takrenner og nedløpsrør er i stål.

- Det bør lages system for bortledning av vann fra taknedløp ved grunnmur.
- Det må monteres snøfangere for å oppfylle byggeårets krav.

Kostnadsestimat: 10 000 - 50 000

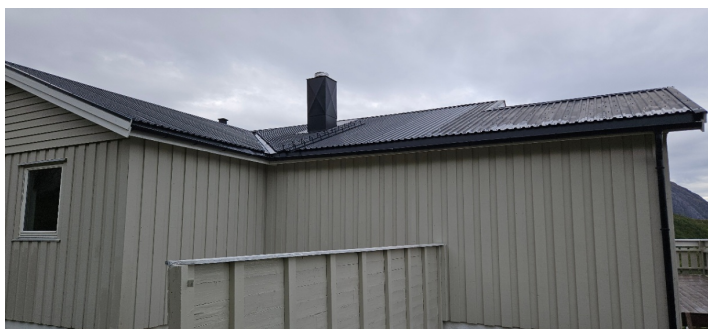
Manglende snøfangere

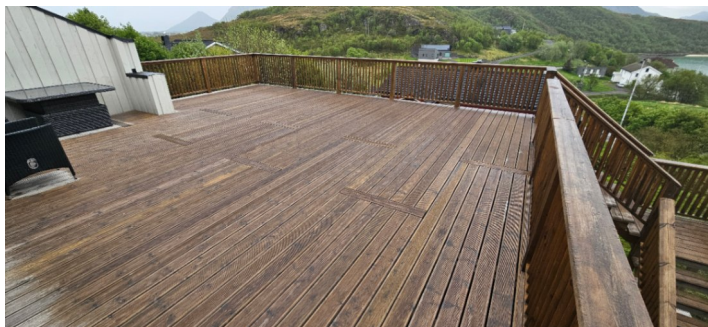
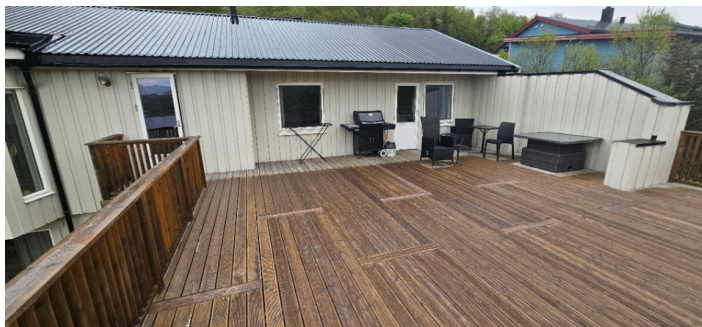
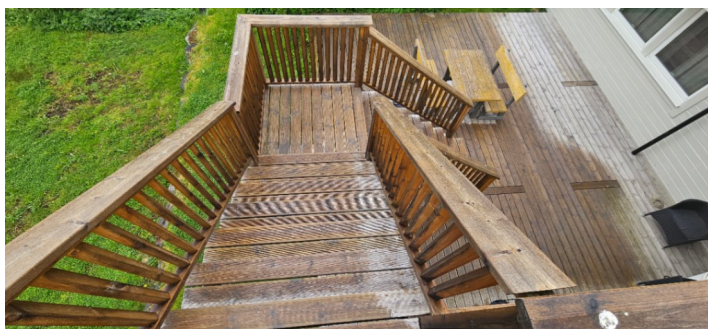
## Balk./terasse mot SV hovedplan

Det er balkong og terrasse mot sørvest, med adkomst fra terreng og fra stue. Balkongen danner tak over underliggende utebod, og har tremmegulv og ukjent tekke.

- Det er påvist fukt-/råteskader i konstruksjonen.

Det ble påvist råteskader i levegg mot nord/øst.

- Gjennomføre ytterligere undersøkelser og foreta utbedring av skade.

**Kostnadsestimat: Under 10 000**

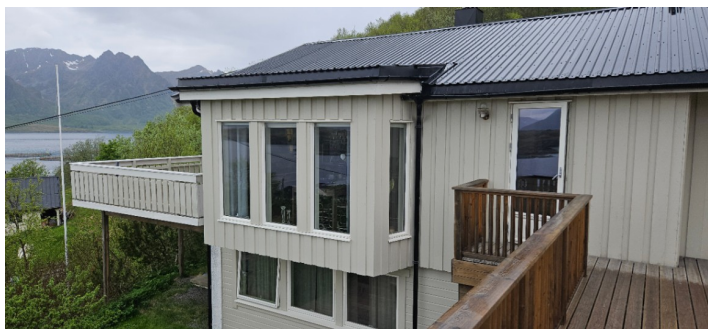
## TG 2 Radon

Det er ikke foretatt radonmålinger og bygget er heller ikke utført med radonsperre.

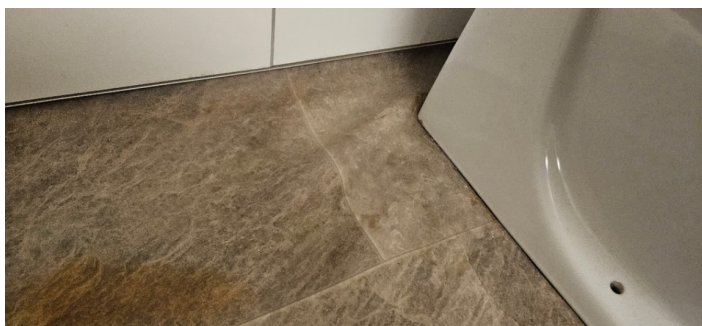
Skade/løst gulvbelegg

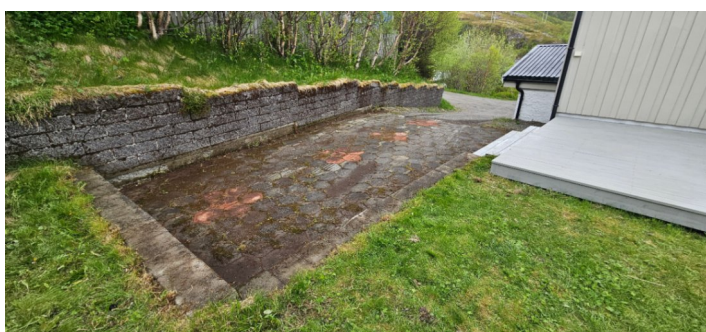
## TG 2 Terrenghforhold

Tomta er skrånende mot nord/vest, og er opparbeidet med plenområder, beplantning og gruslagt avkjørsel/parkering.

Med slike terrenghforhold er det viktig å være oppmerksom på at overflatevann kan ledes inn mot bygget, og medføre vannskade. Om mulig bør overflatevannet ledes vekk og dreneringens funksjon bør kontrolleres.
