# Tilstandsrapport

Enebolig

Skytterveien 4 A, 8402 SORTLAND

Befaringsdato: 26.05.2025

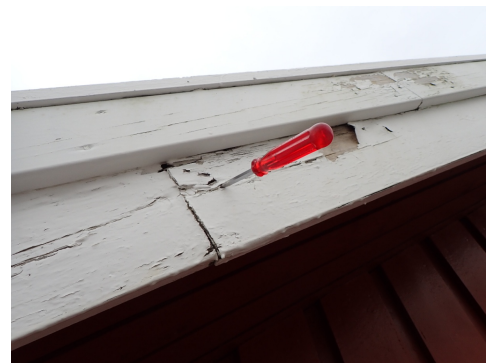
Vindskibord trenger vedlikehold, enkelte bord må trolig byttes. Kostnad kun for vindskibord.

Begynnende råte i skjøt, vindskibord

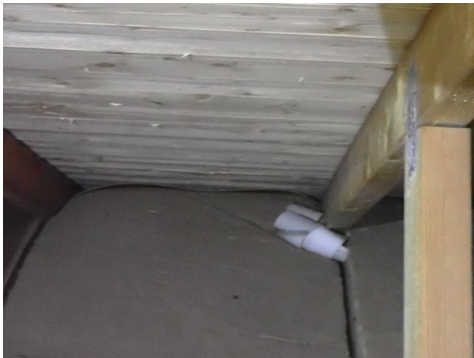
Det var stedvis fuktmerker på papir på isolasjon. Dette er trolig eldre merker fra da ventilasjonsrør var uisolerte.

Pappskuffer er presset opp i undertak

Lufting langs raft bør bedres.

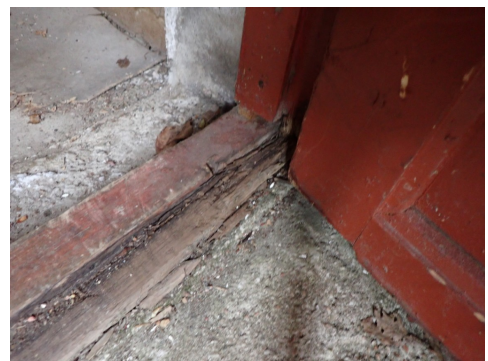
Råteskade i terskel. Terskel ligger delvis under nivået på betongdekke utenfor. Noe utvendig slitasje på dørbord.

Råte i terskel

Det bør påregnes bytting av døra. Terskel bør da heves noe over utvendig nivå.

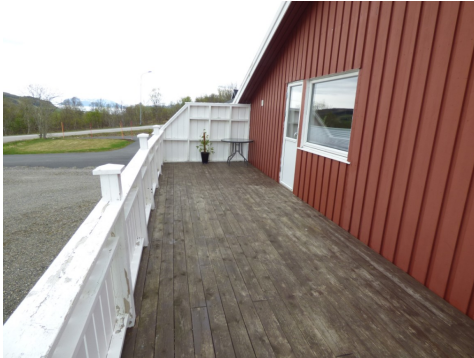
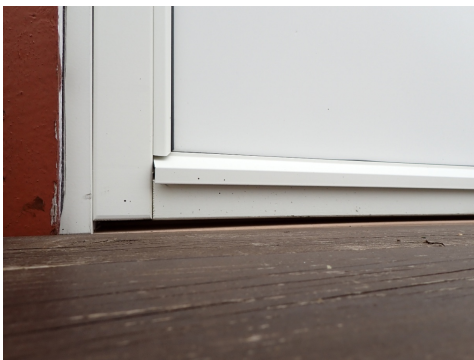
- Rekkverket er for lavt i forhold til dagens krav til rekkverkshøyder.
- Det er påvist andre avvik:

Veranda mot vest

Dikke flukter med overkant terskel

For å tilfredsstille dagens krav bør rekkverket heves til 100 cm. Rekkverket bør uansett forsterkes (skjøt "flyttes" ut mot kantene). Det er behov for noe vedlikehold.

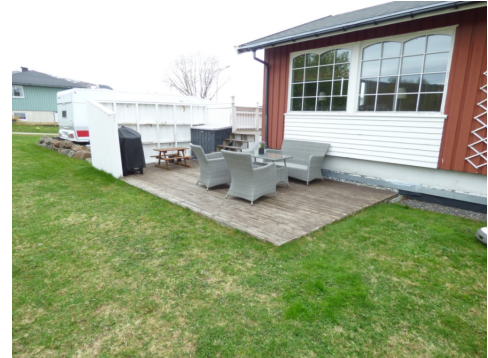
Både dekke og levegg trenger vedlikehold.

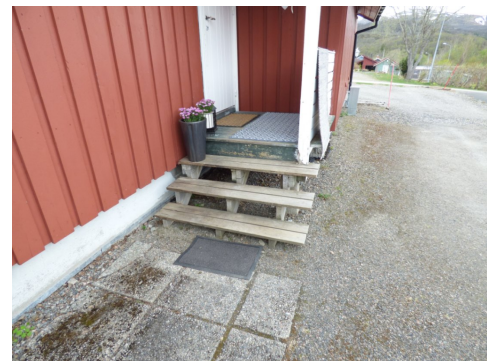
Det er ikke montert rekkverk, men det er så kort ned til bakken at det ikke regnes som et avvik.

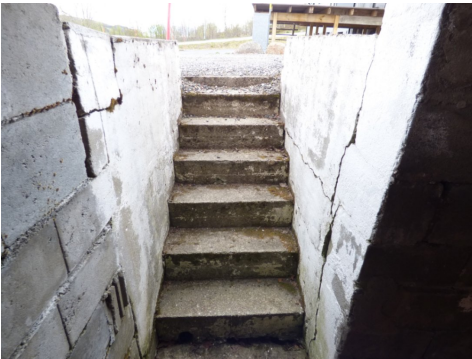
Det er relativt store sprekker i sidevegger, samt en del sprekker/skader i trapp og platå foran kjellerdør.

Hele konstruksjonen bør utbedres.

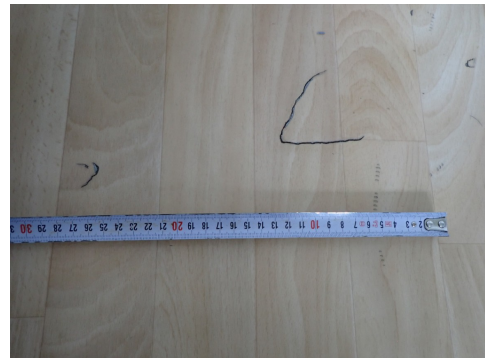
En del skader i belegg i gang, hovedsakelig i området rett innenfor dør fra VF. Skader i belegg på kjøkkenet, mest foran kjøleskap, men også andre plasser. Belegg når ikke lister, f.eks i VF. I VF er også deler av belegg løst.

Skader i belegg, kjøkken

Belegg på kjøkkenet bør byttes. Det samme gjelder belegg i gangen. Her er skadene hovedsakelig på et mindre felt, men det er lite trolig at man finner samme type belegg.

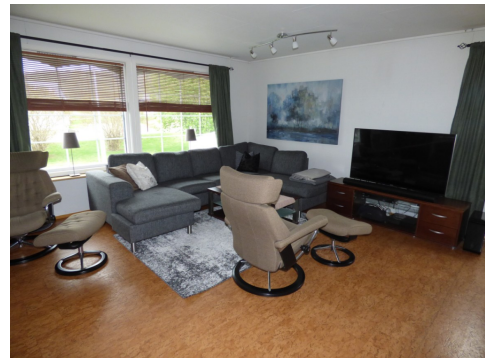
Relativt mye "skjolder" i himling på kjøkkenet. Noe også i stua, men vesentlig mindre. Merker etter tidligere gardinbrett i stua (tak og vegg). Stedvis mindre glipper mellom tak og taklist. Stedvis malingsflekker i tak mv.

Stue

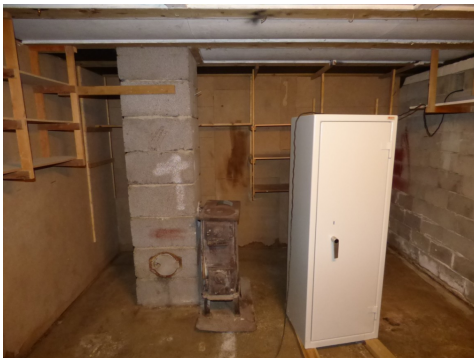
Pipa er kledd inn på alle 4 sider i 1.etg. Ifølge hjemmelshaver er det fyringsforbud til avviket er utbedret.

Sotluke i kjeller

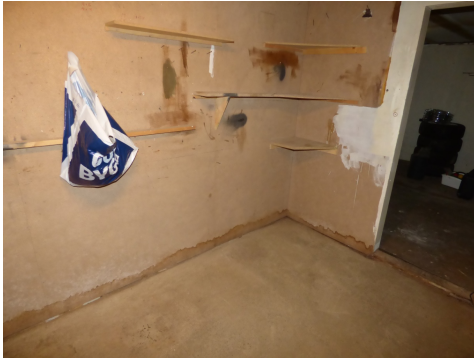
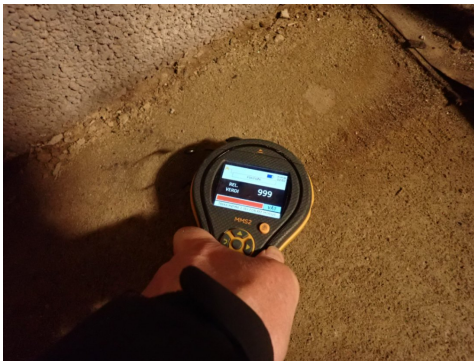
Fuktsøk viser forhøyet fuktnivå i gulv i alle rom. Det samme gjelder yttervegger; her blir fuktnivået gradvis mindre dess høyere opp man måler.

Synlige fuktmerker i nedkant av plater. Fuktmåling i åpent treverk viser forhøyet fuktnivå.

Ifølge hjemmelshaver var det tilbakeslag fra avløp i april 2025, grunnet tett kommunalt avløpsrør. Deler av fukten kan nok stamme fra dette, men saltutslag viser at dette har pågått en stund. Undertegnede var på befaring i 2018 og det ble også da registrert forhøyede fuktverdier. Hjemmelshaver venter på svar fra forsikringselskapet.

Eksempel på fuktmerker ved gulv

Fuktsøk på gulv

Videre bruk av kjeller vil være med på å bestemme omfang av tiltak. Det vil nok uansett være fornuftig å fjerne fuktskadede plater. Bytting av fuktskadede treverk kan vurderes, men hvis ikke årsaken til fukten fjernes har dette liten hensikt.

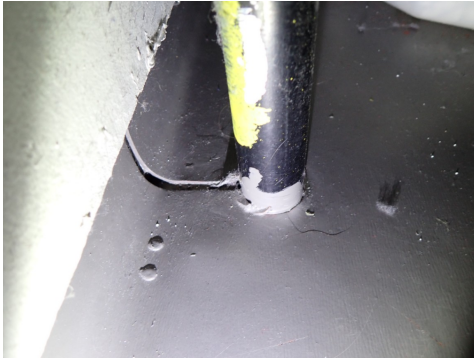
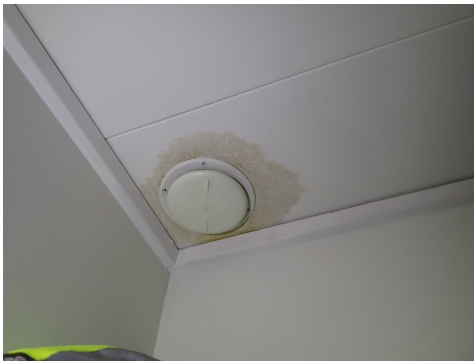
Noe oppsprekking i plateskjøt på vegg, noe "lapping" av plater ved dør til bod. Mindre skade i vegg mot vest, Skjolder/kondensmerker i himling rundt ventil. Dette stammer trolig fra gamle, uisolerte ventilasjonsrør, det er nå montert isolerte rør.

Avløp fra skyllekar går i rør gjennom gulvet. Det er ca 5 mm åpning/sprekke i belegg bak avløpsrøret. Mindre skade/hull i belegg ved vegg mot vest. Åpninger/ufagmessig utførelse av belegg i hjørner. Det er kun naturlig avlufting, ingen tilluft.

Åpning i belegg

Fuktskjolder rundt venti

Spesielt ut fra åpninger i belegget, bør oppussing av vaskerommet vurderes. Ved "forsiktig" bruk kan nok rommet fungere i flere år, men ved en eventuell lekkasje/skade vil forsikringsselskapet kunne gi avkortning på en eventuell utbetaling.

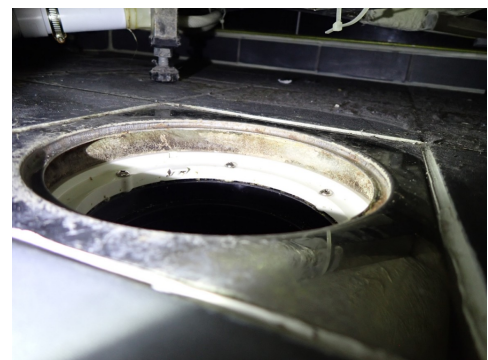
Det er sluk i plast og smøremembran med ukjent utførelse (det eksisterer bilde av utførelsen).

Sluk bad

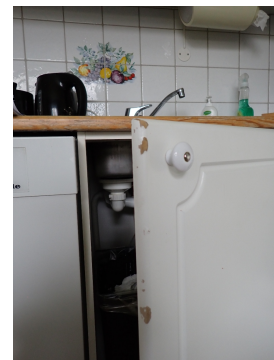
Skade på front under vask

Lokale utbedringer. Det er mulig, men ikke sikkert, at det lar seg gjøre å skaffe samme type fronter.

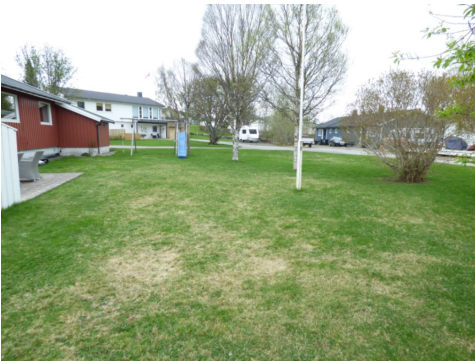
Området ved boligen og et stykke videre mot øst og sør, er enten tilnærmet flatt eller har helning inn mot boligen.

Terreng mot sør og øst er enten plant, eller har fall inn mot boligen

Ingen umiddelbare tiltak anbefales. Ut fra endret klima og våtere vintre kan ikke fremtidige tiltak utelukkes. Eventuelle tiltak bør i så fall ses i sammenheng med drenering rundt boligen.

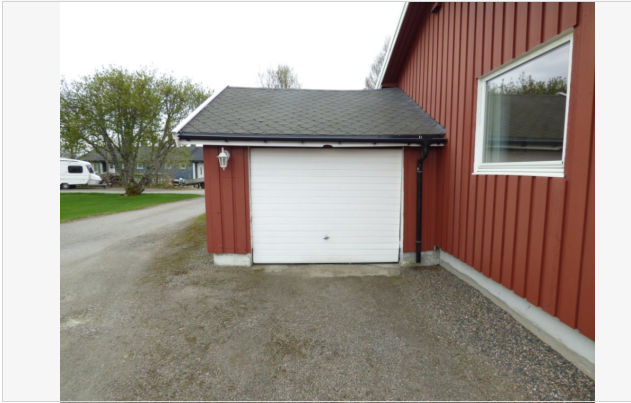
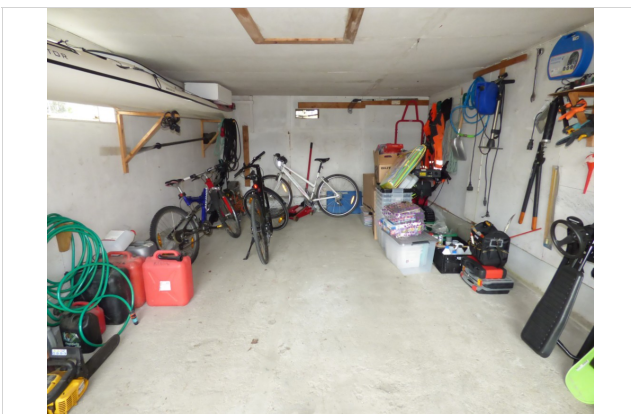
Garasjen trenger en god del vedlikehold og utbedringer. Det første som bør gjøres er å utbedre taktekke der det kommer inn fukt. Nøyaktig punkt ble ikke påvist, men det er verst i område mot sørvest.
