# Tilstandsrapport

Enebolig

Skytterveien 4 A, 8402 SORTLAND

Befaringsdato: 26.05.2025

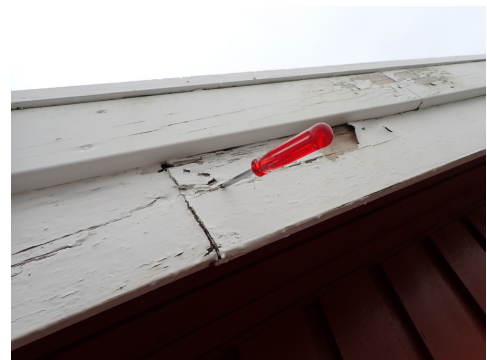
Begynnende råte i skjøt, vindskibord

Kostnad kun for vindskibord.

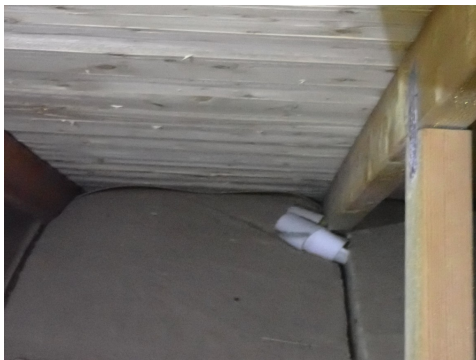
Det var stedvis fuktmerker på papir på isolasjon. Dette er trolig eldre merker fra da ventilasjonsrør var uisolerte.

Pappskuffer er presset opp i undertak

Lufting langs raft bør bedres.

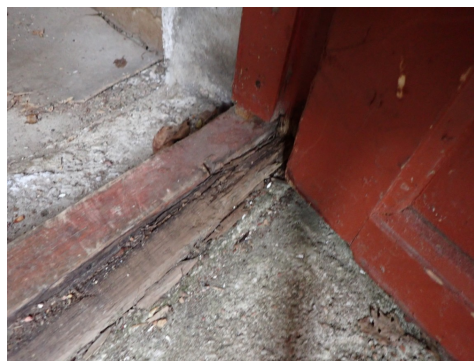
Råteskade i terskel. Terskel ligger delvis under nivået på betongdekke utenfor. Noe utvendig slitasje på dørblad.

Råte i terskel

Det bør påregnes bytting av døra. Terskel bør da heves noe over utvendig nivå.

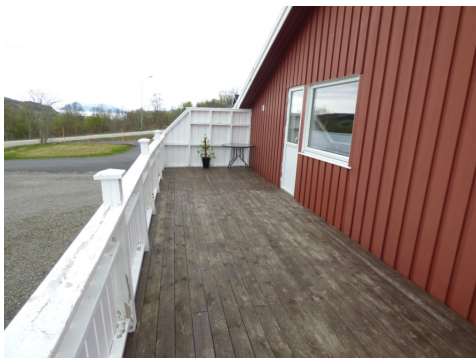
Veranda mot vest

- Rekkverket er for lavt i forhold til dagens krav til rekkverkshøyder.
- Det er påvist andre avvik:

For å tilfredsstille dagens krav bør rekkverket heves til 100 cm. Rekkverket bør uansett forsterkes (skjøt "flyttes" ut mot kantene). Det er behov for noe vedlikehold.

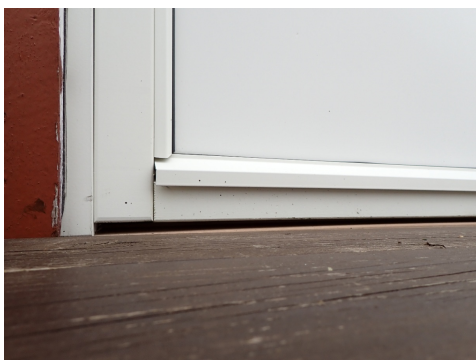
Dekke flukter med overkant terskel

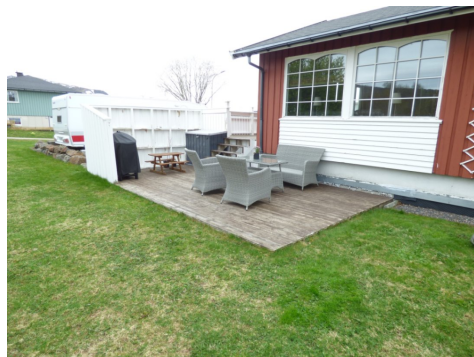
## ! TG 2 Platting mot sørvest

Både dekke og levegg trenger vedlikehold.

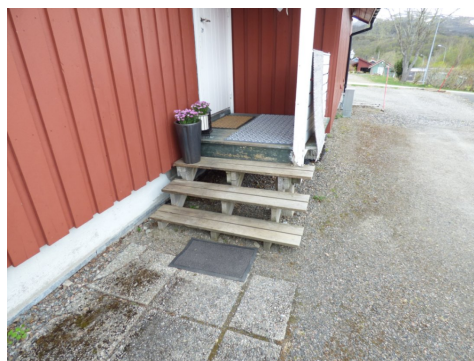
## ! TG 1 Utvendige trapper

Trapp i tre til overbygd inngangsparti.

Det er ikke montert rekkverk, men det er så kort ned til bakken at det ikke regnes som et avvik.

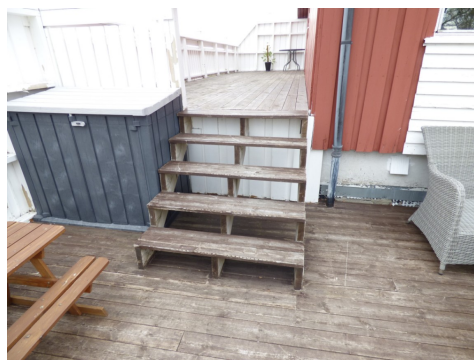
## ! TG 3 Trapp til veranda

Trapp i tre fra bakkenivå/platting til veranda.

For å tilfredsstille dagens krav bør det monteres rekkverk.

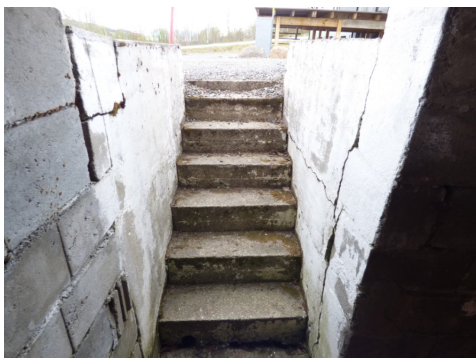
## ! TG 3 Kjellertrapp

Det er relativt store sprekker i sidevegger, samt en del sprekker/skader i trapp og platå foran kjellerdør.

Hele konstruksjonen bør utbedres.

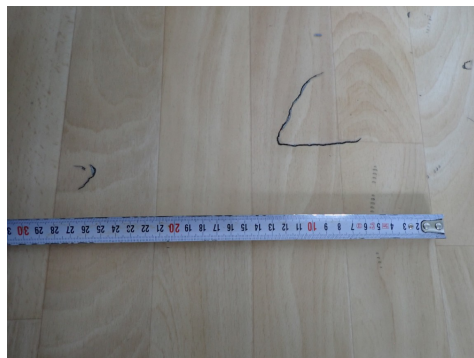
En del skader i belegg i gang, hovedsakelig i området rett innenfor dør fra VF. Skader i belegg på kjøkkenet, mest foran kjøleskap, men også andre plasser. Belegg når ikke lister, f.eks i VF. I VF er også deler av belegget løst.

Skader i belegget, kjøkken

Belegg på kjøkkenet bør byttes. Det samme gjelder belegget i gangen. Her er skadene hovedsakelig på et mindre felt, men det er lite trolig at man finner samme type belegget.

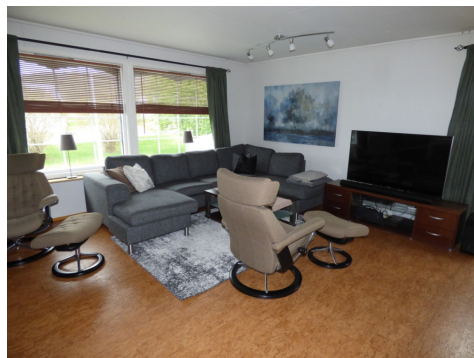
Stue

Relativt mye "skjolder" i himling på kjøkkenet. Noe også i stua, men vesentlig mindre. Merker etter tidligere gardinbrett i stua (tak og vegg). Stedvis mindre glipper mellom tak og taklist. Stedvis malingsflekker i tak mv.

Resterende avvik er av en slik karakter at de bør tas ifm en fremtidig oppussing. "Flikking" er ikke å anbefale.

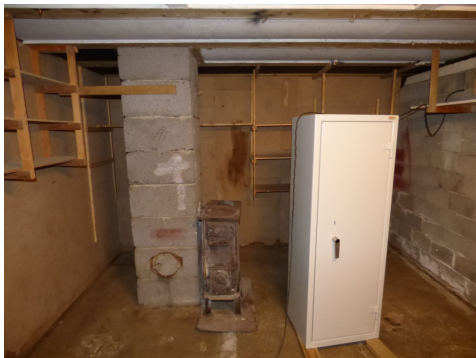
Sotluke i kjeller

Pipa er kledd inn på alle 4 sider i 1.etg. Ifølge hjemmelshaver er det fyringsforbud til avviket er utbedret.

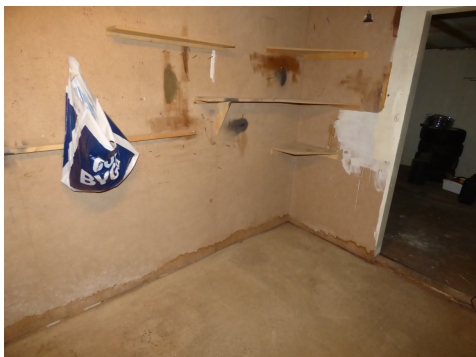
- Det er påvist indikasjoner på noe fuktgjennomtrenging inn i kjellermur.
- Det er påvist synlige fukt/råteskader i treverk i underetg./kjeller, hulltaking er derfor ikke nødvendig
- Det er påvist andre avvik:

Fuktsøk viser forhøyet fuktnivå i gulv i alle rom. Det samme gjelder yttervegger; her blir fuktnivået gradvis mindre dess høyere opp man måler.

Synlige fuktmerker i nedkant av plater. Fuktmåling i åpent treverk viser forhøyet fuktnivå.

Ifølge hjemmelshaver var det tilbakeslag fra avløp i april 2025, grunnet tett kommunalt avløpsrør. Deler av fukten kan nok stamme fra dette, men saltutslag viser at dette har pågått en stund. Undertegnede var på befaring i 2018 og det ble også da registrert forhøyede fuktverdier. Hjemmelshaver venter på svar fra forsikringsselskapet.

Eksempel på fuktmerker ved gulv

Videre bruk av kjeller vil være med på å bestemme omfang av tiltak. Det vil nok uansett være fornuftig å fjerne fuktskadede plater. Bytting av fuktskadede treverk kan vurderes, men hvis ikke årsaken til fukten fjernes har dette liten hensikt.

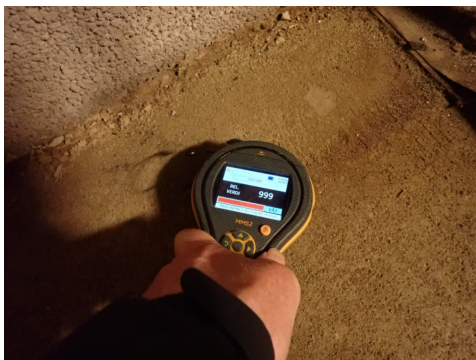
Fuktsøk på gulv

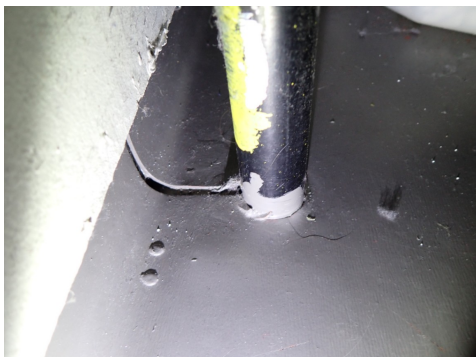
Avløp fra skyllekar går i rør gjennom gulvet. Det er ca 5 mm åpning/sprekke i belegget bak avløpsrøret. Mindre skade/hull i belegget ved vegg mot vest. Åpninger/ufagmessig utførelse av belegget i hjørner. Det er kun naturlig avlufting, ingen tilluft.

- Manglende oppgradering av våtrommet medfører høy risiko for at konstruksjonene ikke vil tåle vanlig bruk av vann eller lekkasjer. Dette kan føre til fuktskader på tilstøtende konstruksjoner.

Åpning i belegg

Spesielt ut fra åpninger i belegget, bør oppussing av vaskerommet vurderes. Ved "forsiktig" bruk kan nok rommet fungere i flere år, men ved en eventuell lekkasje/skade vil forsikringsselskapet kunne gi avkortning på en eventuell utbetaling.

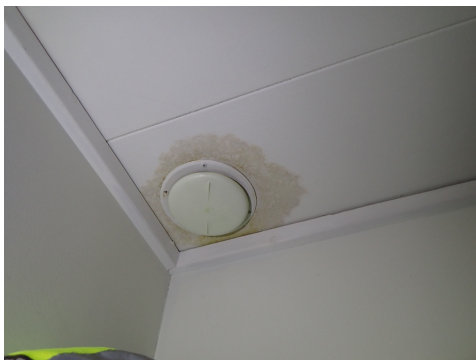
Noe oppsprekking i plateskjøt på vegg, noe "lapping" av plater ved dør til bod. Mindre skade i vegg mot vest, Skjolder/kondensmerker i himling rundt ventil. Dette stammer trolig fra gamle, uisolerte ventilasjonsrør, det er nå montert isolerte rør.

Fuktskjolder rundt venti

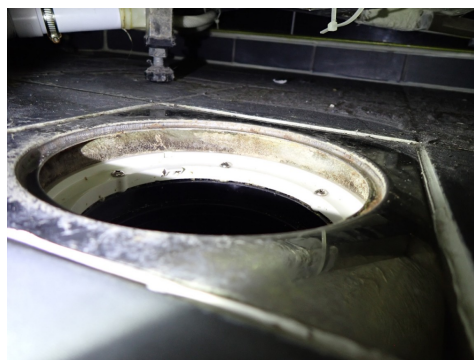
Sluk bad

- Til tross for avviket i fall/høydeforskjell til sluk, vil gulvet fortsatt kunne lede vann mot sluket, men med redusert effektivitet. Dette kan potensielt øke risikoen for vannansamling i enkelte områder av badet.

Det er sluk i plast og smøremembran med ukjent utførelse (det eksisterer bilde av utførelsen).

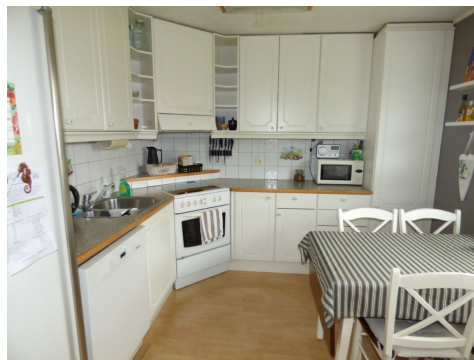
Kjøkkeninnredning

Slitasje/skader i front under vask samt et lite merke i en skuff. Noe mindre slitasje i skap under vask.

Lokale utbedringer. Det er mulig, men ikke sikkert, at det lar seg gjøre å skaffe samme type fronter.

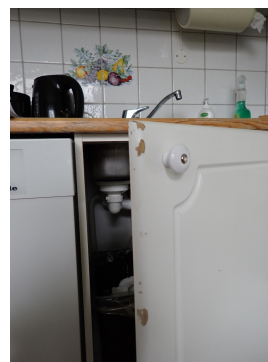
Skade på front under vask

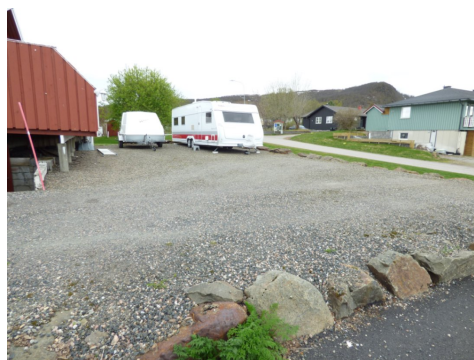
## ! TG 1 Forstøtningsmurer

Det er lagt en lav støttemur rundt parkeringsareal. Muren er så lav at rekkverk ikke er påkrevd.

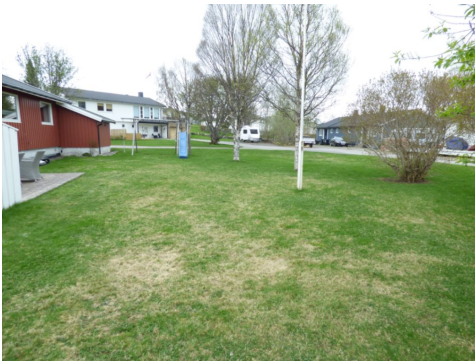
Området ved boligen og et stykke videre mot øst og sør, er enten tilnærmet flatt eller har helning inn mot boligen.

Terreng mot sør og øst er enten plant, eller har fall inn mot boligen

Ingen umiddelbare tiltak anbefales. Ut fra endret klima og våtere vintre kan ikke fremtidige tiltak utelukkes. Eventuelle tiltak bør i så fall ses i sammenheng med drenering rundt boligen.

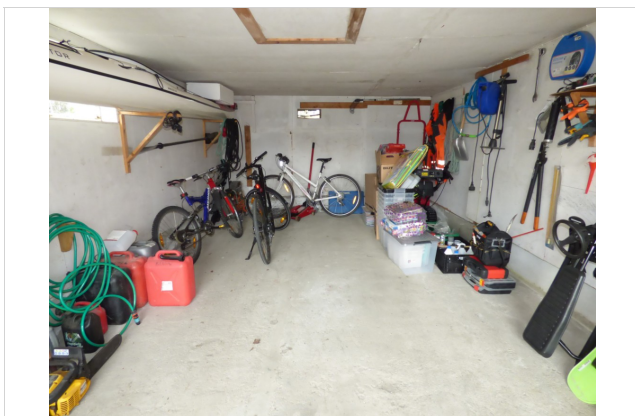
Garasjen trenger en god del vedlikehold og utbedringer. Det første som bør gjøres er å utbedre taktekke der det kommer inn fukt. Nøyaktig punkt ble ikke påvist, men det er verst i område mot sørvest.
