# EGENERKLÆRINGSSKJEMA

| Lundemobakken 4 | |

# Lundemobakken 4

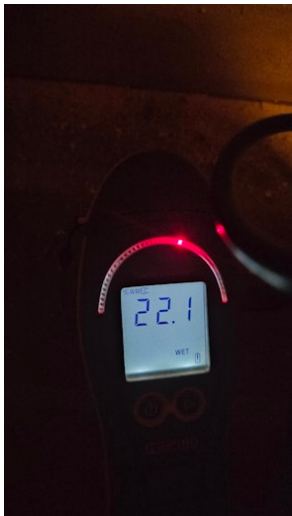
Det er påvist indikasjoner på noe fuktgjennomtrenging i kjellergulv og grunnmur.

Fuktutslag i påforet kjellervegg

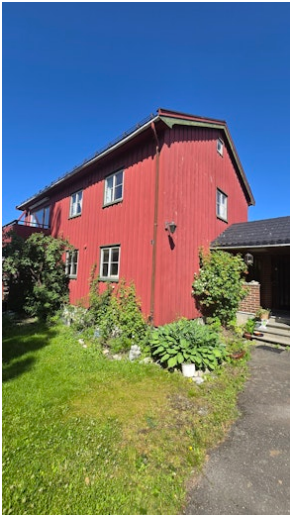
Ved visuell kontroll, kombinert med stikktagninger i kledningen fra bakkenivå registreres sprekker og slitte overflater, spesielt på værsiden. Som følge av dette må utvendige fasader påregnes byttet

Noen ender av kledning har råteskader

Det registreres noe soltørking i form av sprekker nederst på enkelte bord og behov for vedlikehold og utskifting av skadde bord må påregnes.

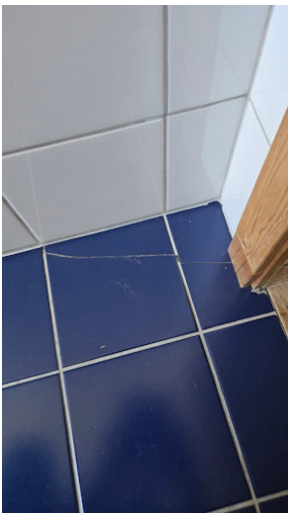
Overflatene har en del bruksslitasje på bakgrunn av alder.

Overflatene begynner å ha oppnådd forventet levetid og tiltak må påregnes på sikt.  
Noe riss i flisfuger og fliser ble avdekket på befaringsdagen.
