# Egenerklæring

Trytetjønnevegen 29, 3804 BØ I TELEMARK

14 Jul 2025

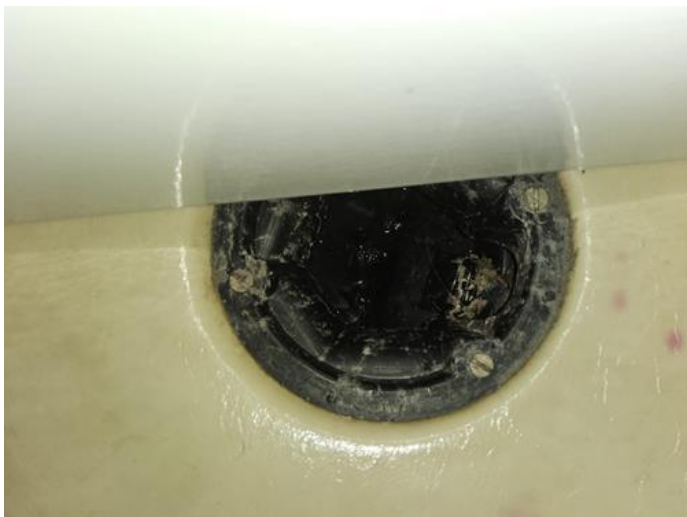
| | Membran, tettesjikt og overgang til sluk. | Tettesjiktet har en alder som tilsier at restlevetiden er usikker. Rommets lekkasjesikkerhet kan derfor ikke verifiseres, eventuelt bør nytt tettesjikt etableres. |

Membran, tettesjikt og overgang til sluk. - [Sluk bad kjeller.]

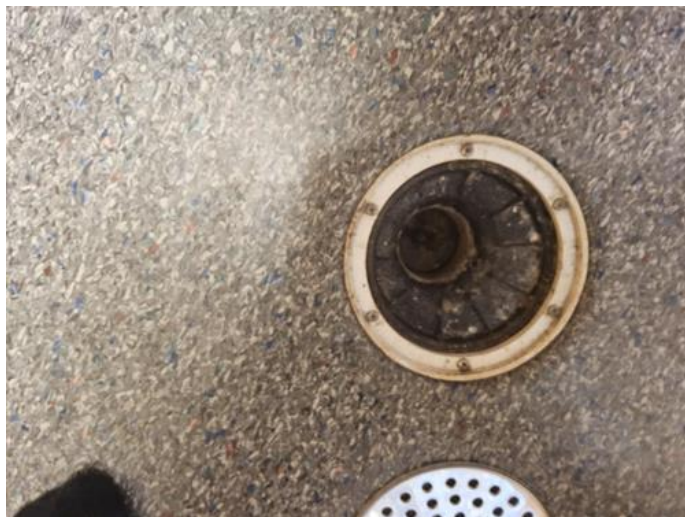
Membran, tettesjikt og overgang til sluk. - [Sluk vaskerom 1.etasje.]

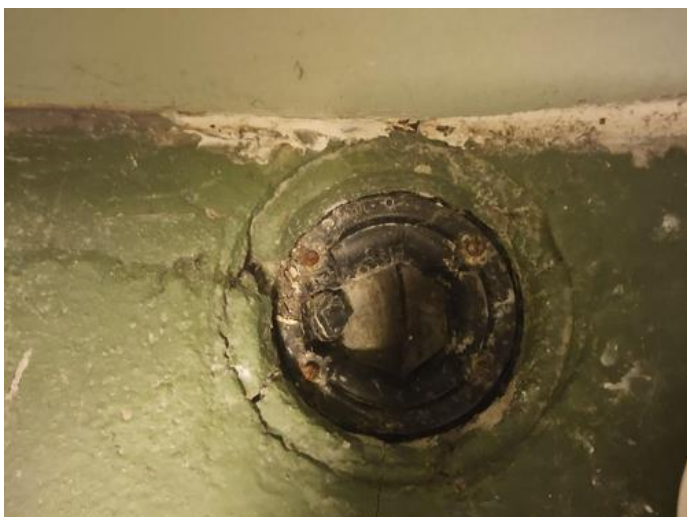
| | Membran, tettesjikt og overgang til sluk. | Tettesjiktet har en alder som tilsier at restlevetiden er usikker. Rommets lekkasjesikkerhet kan derfor ikke verifiseres, eventuelt bør nytt tettesjikt etableres. |

Membran, tettesjikt og overgang til sluk. - [Sluk vaskerom kjeller.]

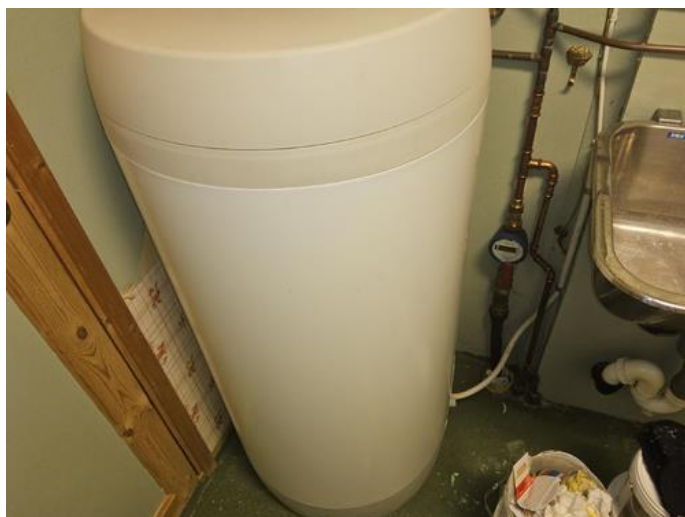
Tekniske anlegg, VVS anlegg (Sjekkpunkter utover det som er inkludert i andre rom) - [Varmtvannsbereder, vannmåler og stoppekran er plassert i vaskerom kjeller.]

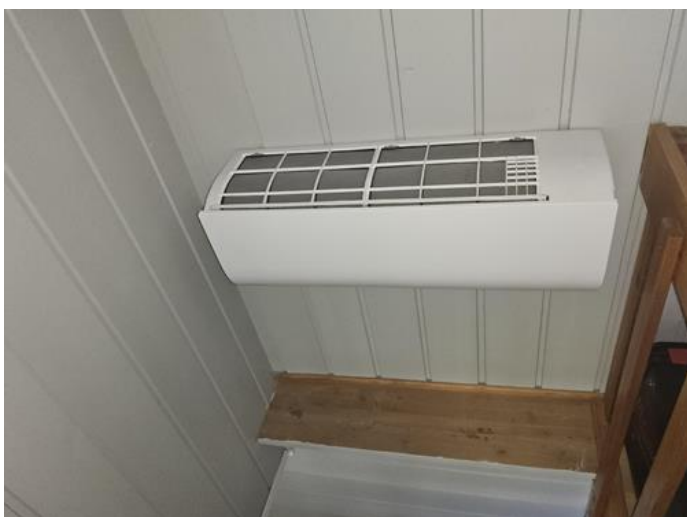
Tekniske anlegg, VVS anlegg (Sjekkpunkter utover det som

*er inkludert i andre rom) - [Varmepumpe plassert i trapp.]*

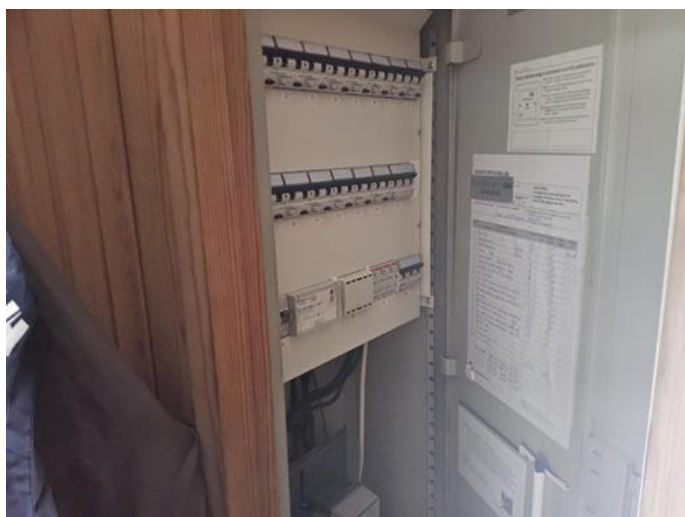
| | | Det foreligger kontroll fra det lokale el-tilsynet nyere enn fem år, med følgende avvik som ikke er dokumentert rettet opp: Jordet og ujordet elektrisk utstyr kunne berøres samtidig. Tiltak må påregnes. Vurderingen av det elektriske anlegget er i hovedsak basert på denne dokumentasjonen. |

Elektrisk anlegg - [Sikringsskap med kursoversikt plassert i
