# Tilstandsrapport

Enebolig

Nattmålsveien 2, 8402 SORTLAND

Befaringsdato: 29.05.2025

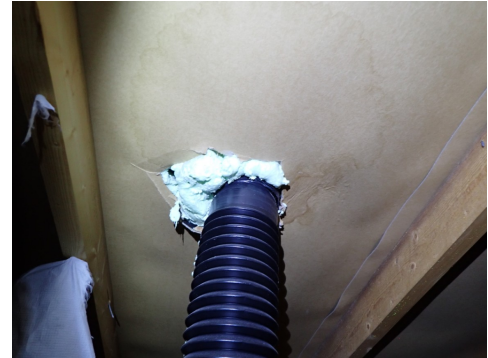
Det er stedvis enkelte fuktskjolder i undertak, i hovedsak ved rørgjennomføringer. Lite fagmessig tetting rundt rør gjennom undertak. Ventil kun i det ene røstet.

Fuktmåling viser fra 9.5-11 % RF, normalen for uttørket trevirke ligger på 8 % eller lavere. Målinger ligger uansett innenfor det som regnes som tørt. Den noe forhøyede fuktverdien kan skyldes noe begrenset lufting.

Fuktskjold rundt rør, lite fagmessig tetting rundt åpning

Fuktskjolder i undertak bør følges med på.

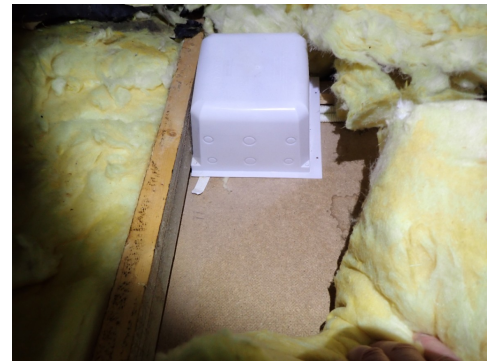
Lite isolasjon og manglende diffusjonssperre over bad

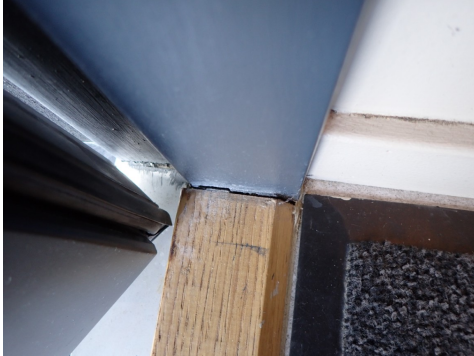
Mindre sprekk mellom terskel/karm på ene siden (inngangsdør). Her ser man også lys fra utsiden (pakning klemmer ikke helt).

Sprekk mellom terskel og karm

Sprekk bør utbedres.

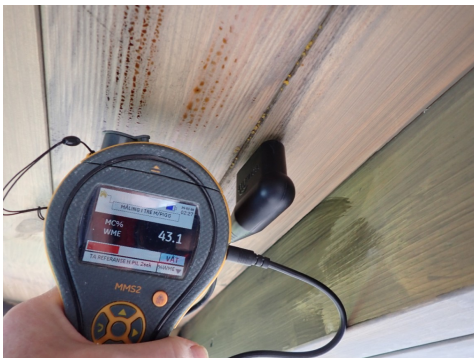
Fuktskjolder/merker i panel under veranda, mest mot nordvest.

Fuktmåling viser 43 % RF ved hjørne mot nordvest, kontrollmålinger ved vegg og midt på viser rundt 12 %.

Fuktmåling i panel under veranda

Generelt bør hele konstruksjonen vurderes. Videre bruk slik det er nå, vil medføre mer råte i konstruksjonen som også kan spre seg til skjulte, bærende elementer. Det bør velges en annen løsning for å hindre drypping fra veranda ned på inngangsparti.

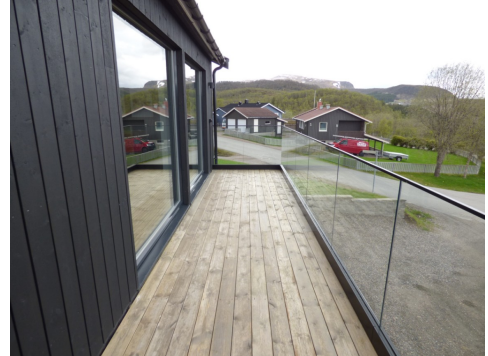
Veranda mot nord

Siden rekkverket ikke har åpning i underkant, må drenering av fukt skje mellom dekkebord og ned til underliggende sjikt (drypp-stopp), og videre til takrenne. Det er veldig liten åpning mellom bord og kun stedvis mindre åpning ved vegg.

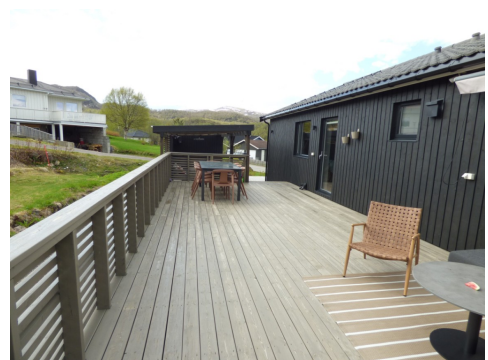
Veranda mot sør

- Rekkverket er for lavt i forhold til dagens krav til rekkverkshøyder.
- Det er påvist andre avvik:

For å tilfredsstille dagens krav, bør rekkverket heves til 100 cm. Det er imidlertid kun snakk om 4 cm, så dette regnes ikke som et alvorlig avvik. Vindskibeslag på overbygg bør vurderes.

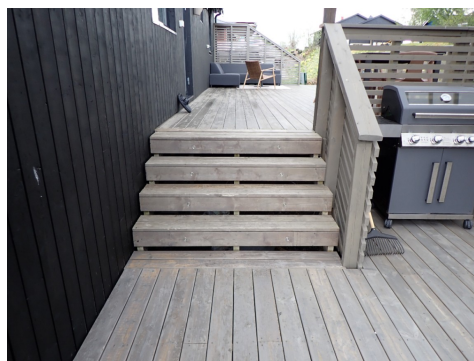
Trapp i tre fra platting til veranda. Det er montert rekkverk på "utsiden". Spotter i opptrinn.

Rekkverket er fra 90 cm (nederst) til 80 cm (øverst). Ifølge forskriften skal rekkverket være 90 cm. Dette regnes imidlertid ikke som et alvorlig avvik.

For å tilfredsstille forskriftens krav, bør rekkverket heves til 90 cm.

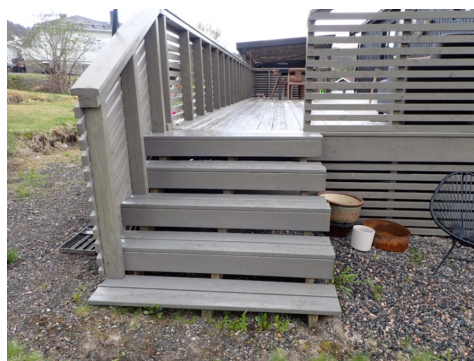
Trapp i tre fra bakkenivå til veranda. Det er montert rekkverk på en side.

For å tilfredsstille forskriftens krav, bør det monteres rekkverk på begge sider.

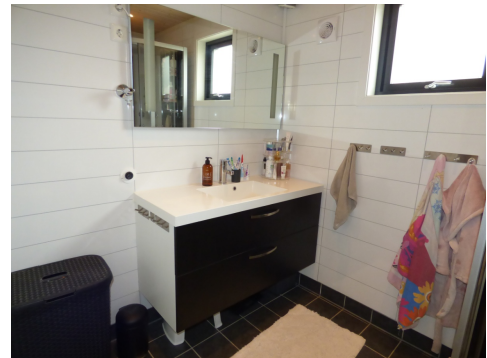
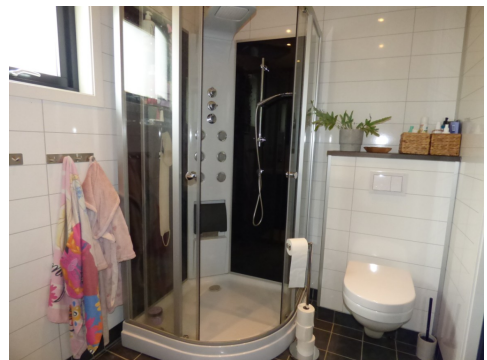
Bad 1.etg

- Det er påvist riss/sprekker i utstyr på våtrommet.

- Riss er vanligvis overfladiske skader i servantens overflate eller glasur. Konsekvensene av riss er hovedsakelig kosmetiske.

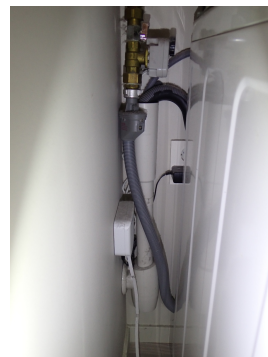
Selv om det er montert fuktfølert og vannstoppsystem, er det uheldig å ha vaskemaskin i et rom uten sluk/membran.

Fuktfølert og vannstoppsystem

Siden det ser ut til å være opplegg for vaskemaskin på begge bad, vil det nok være en idé å flytte vaskemaskin dit. Dette vil imidlertid være opp til ny eier.

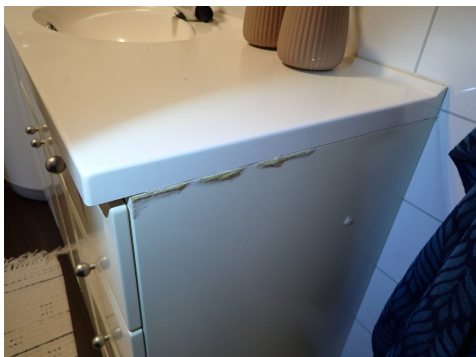
Noe overfladisk krakelering i vask. Enkelte fuktskader i innredning (speilhyll, sider på skrog og fronter under vask).

Fuktskader skrog

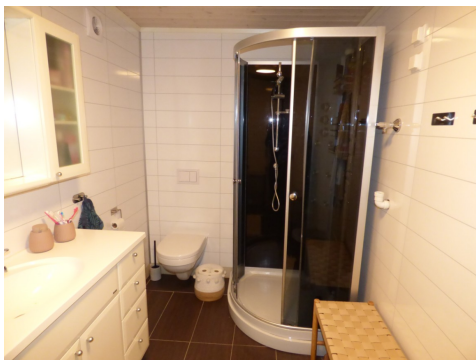
Bad u.etg

Det var mindre fuktmerker på gulv bak dusjkabinett. Det ble ikke funnet lekkasjer fra vannrør, så merker kan skyldes mindre utettheter i dusjkabinettet.

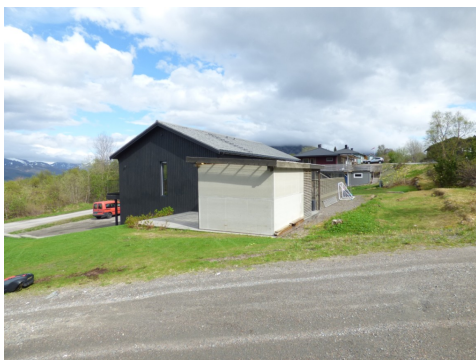
Noe fall inn mot boligen fra sørvest
