# Stiftelsesgata 23

gnr. 55, bnr. 1284, snr. 1

Befaringsdato: 04.06.2025

Rapportdato: 05.06.2025

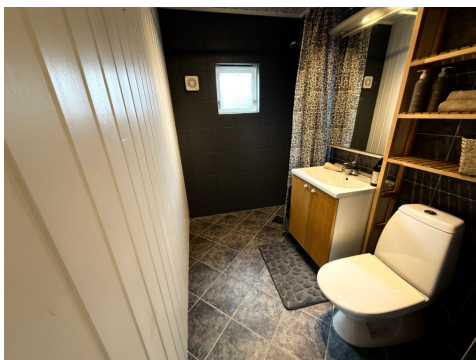
## 1. ETASJE > BAD/VASKEROM

- Det er avvik:
- Det er montert vindu i våtzone, og karmen er flislågt. Det er ikke mulig å kontrollere utførelsen eller vurdere om det er etablert membran bak flisene.
- Det er registrert skader på enkelte fliser.

- Tiltak:
- Manglende dokumentasjon gir usikkerhet rundt tetting, noe som kan innebære økt risiko for fuktskader over tid. Forholdet bør vurderes nærmere ved eventuell oppgradering.
- Skadene er av estetisk karakter. Utskifting kan vurderes ved behov for visuell eller funksjonell forbedring.

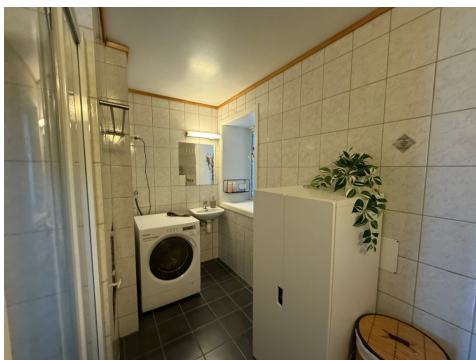
### KJELLER > BAD/VASKEROM

- Selv om bom eller hull lyd ikke alltid er et umiddelbart problem, bør det overvåkes nøye for eventuell utvikling i sprekker i flisfuger e.l., oppstår dette må en foreta tiltak for å begrense utviklingen.

Fugene bør reetableres for å sikre tett overflate.

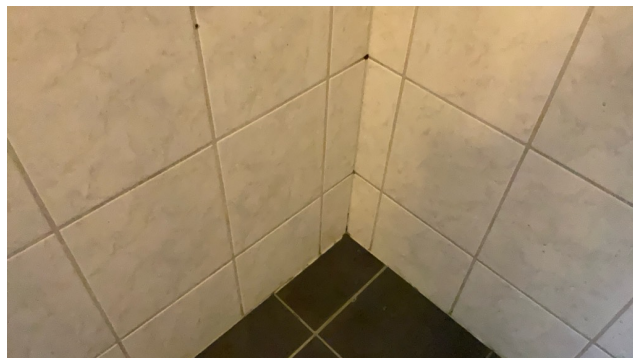
### KJELLER > BAD/VASKEROM

- Det er mulighet for at det kan forekomme vannlekkasje på våtrommet hvor vann ikke vil gå til sluk.
- Målinger viser at det ikke er fall til sluk (motfall).

Det er mulighet for at det kan forekomme vannlekkasje på våtrommet, hvor vann ikke vil gå til sluk pga. høy dusjstokk.

- Det er registrert riss i flisfuger.

- Et bad med manglende/reduert fall til sluk blir mindre funksjonelt og sikkert for brukeren. Dette kan medføre stående vann på gulvet, vann som ikke ledes effektivt til sluket, økt risiko for at vann renner ut av rommet og redusert sklisikkerhet på gulvet.
- Det bør etableres avrenning inn til sluk for hele våtrommet.

Kostnadsestimat: 100 000 - 300 000

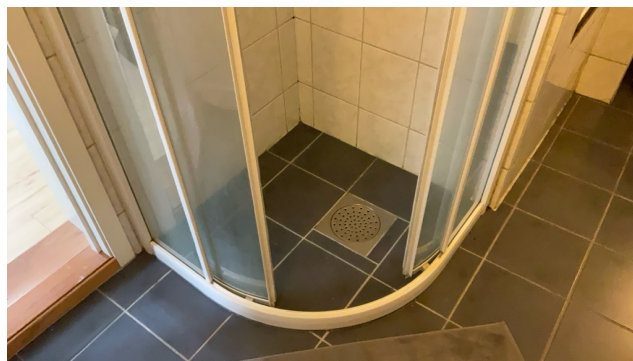
Tett dusjstokk.
