Eiriks gate 18 - Nabolaget Nedre Tøyen/Nedre Kampen - vurdert av 255 lokalkjente

# Sammendrag av boligens tilstandsgrad

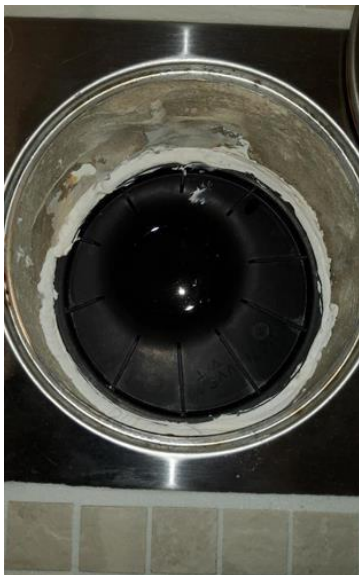
Membran, tettesjikt og overgang til sluk. - [Sluk bad]

| | Membran, tettesjikt og overgang til sluk. | Utførelsen med hensyn til bruk av slukmansjett og tettesjikt er uoversiktlig, og det kan derfor ikke verifiseres at løsningen er fullgod og sikker mot lekkasjer. Fornyng av slukmansjett og tettesjikt kan ikke utelukkes.<br><br>Vannlås er silikonert fast. Dette er uheldig med tanke på tilstrekkelig rengjøring av sluk. Tiltak anbefales. |
