# Husbyvegen 27B 7500 STJØRDAL

## Tilstandsrapport Eierskifte

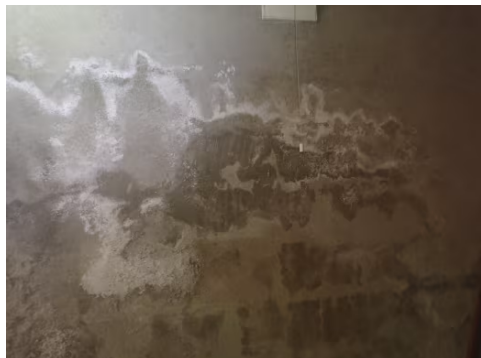
Salt/kalkutslag på vegg i bod 1.

Grunnmursplast, som bidrar til å beskytte mot fukt, ble først vanlig brukt ut på 1970-tallet. Siden bygningen er eldre, mangler denne grunnmursplast. Eier opplyser at murer er pusset på utvendige overflater.

Dreneringen/fuktsikring har nådd en alder som gjør tettheten usikker i tiden som kommer. Normal brukstid for en drenering anslås til å være ca 60 år.

Det registreres stedvis salt/kalkutslag på innvendig grunnmursflater som indikerer fukttransport gjennom grunnmuren.

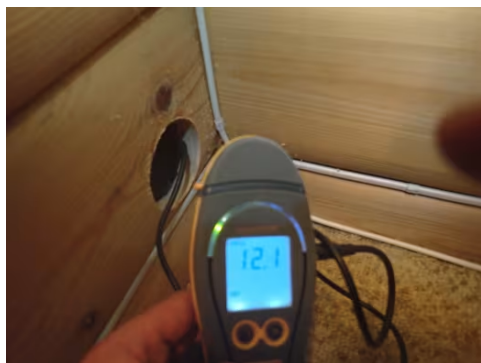
Fuktmåling i vegg på kjellerstue.

Ved fuktmåling i treverk i forbindelse med hulltaking, måles det et fukttinnhold som er under faregrensen for utvikling av skader.

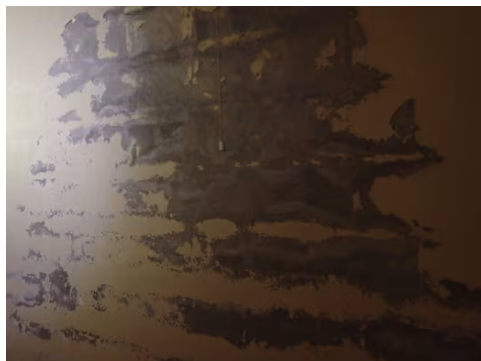
Malingsavskalling og kondens på murvegg i kjølerom.

Det registreres mineralutsalg (salt/kalkutsalg) i overflater som er et symptom på fuktvandring gjennom grunnmur.

Påforede vegger mot terreng har feil byggemåte med bruk av plastfolie som dampsperre. Dette øker risikoen for magasinerings av fukt inne i konstruksjonen med påfølgende fare for en utvikling av skader.

Kjølerom bør fjernes og eventuelt bygges opp på riktig måte med frittstående vegger med luftespalte ut mot yttervegg for å hindre kondensering.

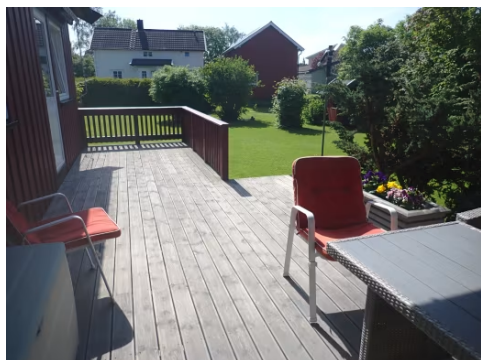
| Er det avvik på rekkverkshøyde og åpninger i rekkverket i forhold til gjeldene byggt teknisk forskrift på befaringstidspunktet? | Ja |

| For å lukke avviket må høyden på rekkverket heves samt etablere rekkverk hvor dette mangler. | |

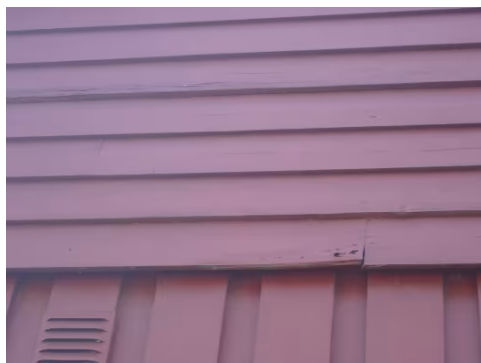
Råte i gavl mot nord.

Råteskadet trekledning må skiftes ut.

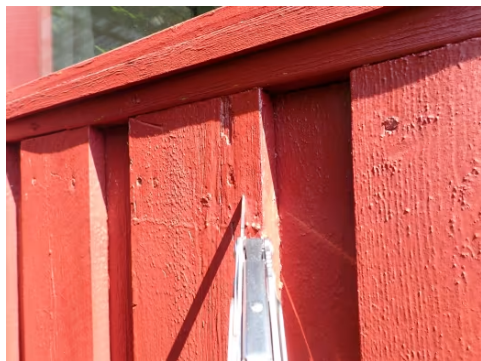
Råte i stående kledningsbord mot vest.

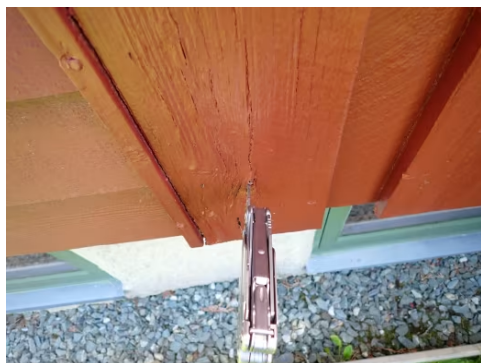
Råte i kledningsbord mot vest.

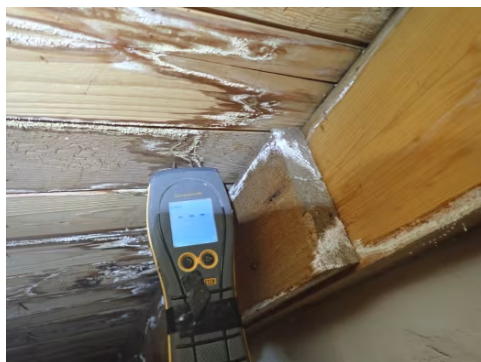
Eldre fuktmerker i undertak på kaldtloft.

Eldre fuktmerker i taktro ved pipe, ingen tegn til fukt på befaringsdagen.  
TG: 2 settes på grunnlag av synlige fuktmerker.

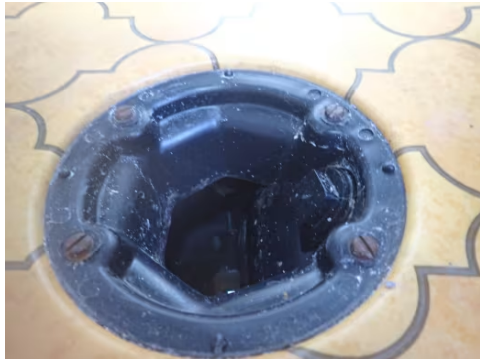
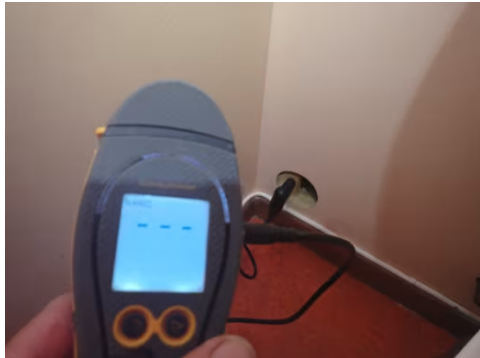
Fuktmåling i vegg fra tiliggende toalettrom

| <p>Det er foretatt hulltaking med 73 mm hullbor fra tilstøtende toalettrom.<br/>Undersøkelsen viser ingen tegn til skader eller fukt i konstruksjonen.</p> | |

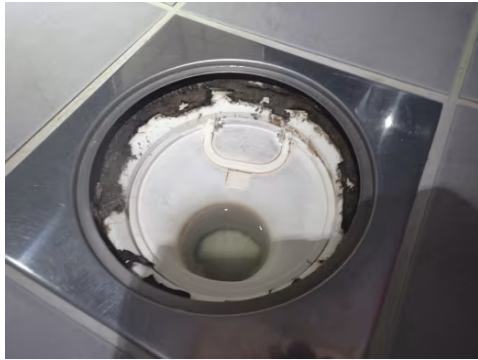
Sluk med synlig membran.

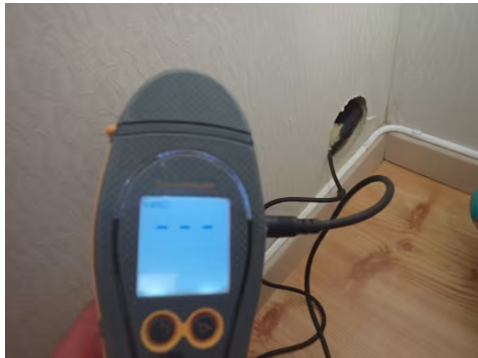
Fuktmåling fra tilliggende soverom.

| Det er foretatt hulltaking med 73 mm hullbør fra tilstøtende soverom. Undersøkelsen viser ingen tegn til skader eller fukt i konstruksjonen. | |

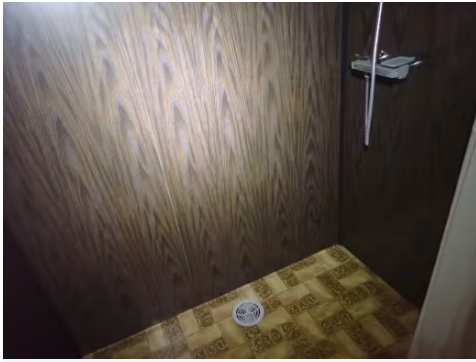
Dusjhjørne i forbindelse med badstue.

Det er innredet dusjhjørne i forbindelse med badstue. Det er belegg på gulv med fall til sluk av plast type, og plater på vegger i dusjhjørnet. Overflater er av eldre type og normal levetid på innredning har passert. Ingen tegn til skader på befaringsdagen.
