Tilstandsrapport

levert av Anticimex AS

Lifjellvegen 196
3804 BØ I TELEMARK
Gnr./Bnr.: 18/48
Midt-Telemark kommune

Befaringsdato: 26.06.2025

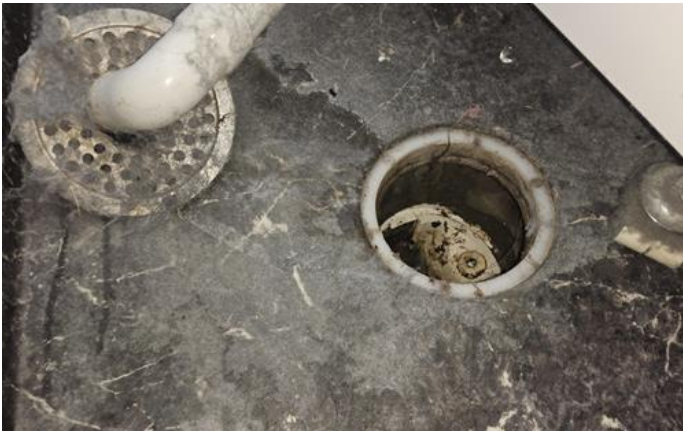
Membran, tettesjikt og overgang til sluk. - [Sluk i dusjsonen.]

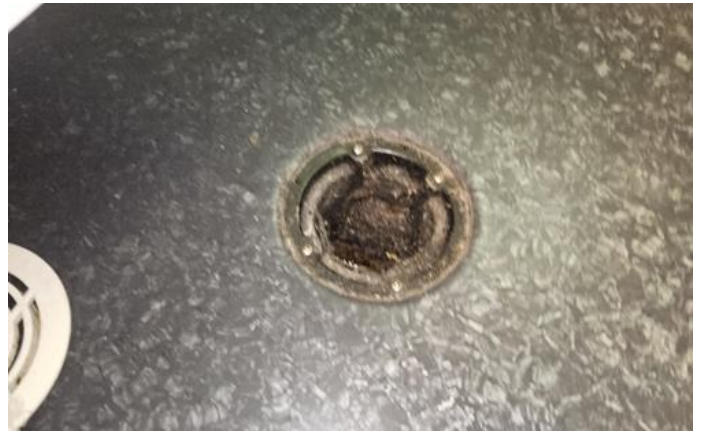
Avløpsrør - [Sluk på toalettrom.]

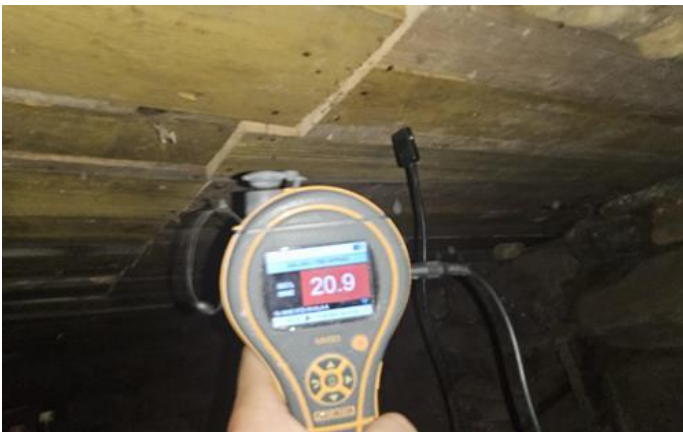
Det er observert omfattende fuktproblematikk med råteskader i krypekjelleren det er blant annet registrert følgende: Krypekjelleren har symptomer som tyder på forhøyet fuktighet. Krypekjeller har tilsig av fukt i grunn. Det registreres tegn på treskadeinsekter. Det registreres tegn til soppdannelser enkelte steder. Det er observert spor etter aktivitet av gnagere. Det er påvist råteskader i krypekjelleren. Mangelfull/utilstrekkelig ventilering. Fukt må stoppes og råteskader må utbedres

Innvendig inspeksjon - [Forhøyet fuktverdi i himling krypekjeller.]

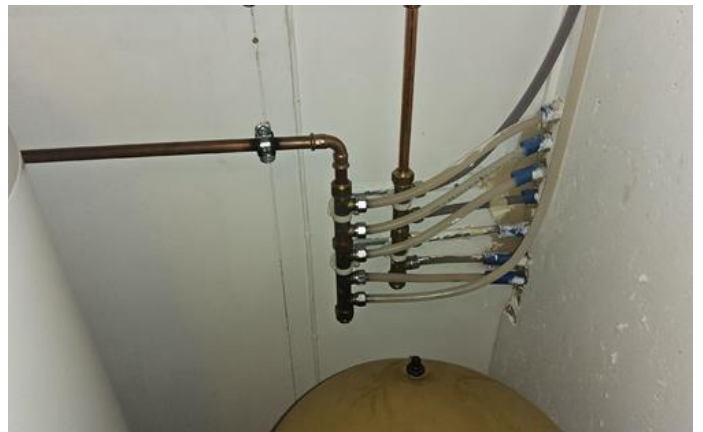
Vannrør (Sjekkpunkter utover det som er inkludert i andre rom) - [Fordelerstamme til rør-i-rør.]

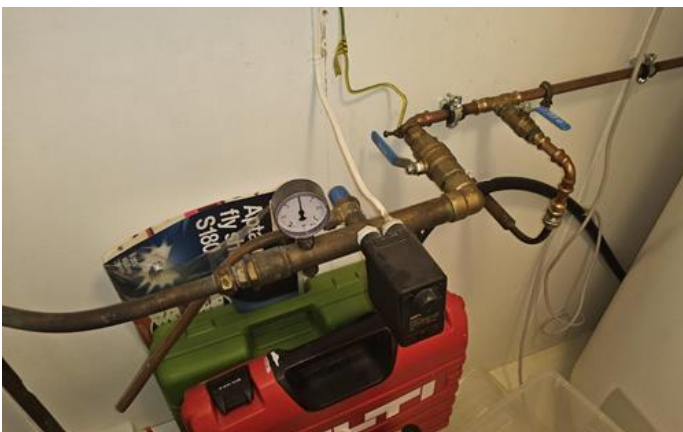
Hovedstoppekran - [Stoppekran.]

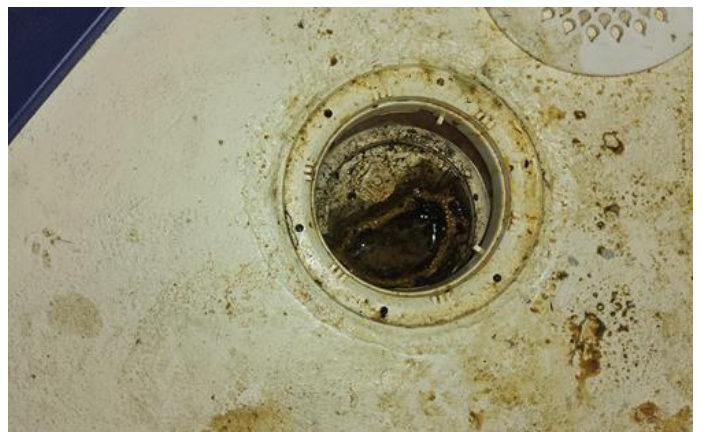
Avløpsrør. (Sjekkpunkter utover det som er inkludert i andre rom) - [Sluk på teknisk rom.]

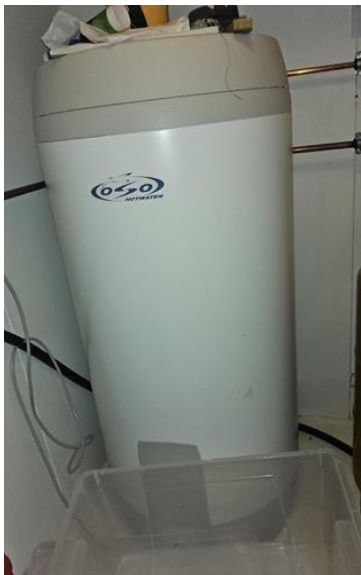
Varmtvannsbereder (Sjekkpunkter utover det som er inkludert i andre rom) - [Varmtvannsbereder.]

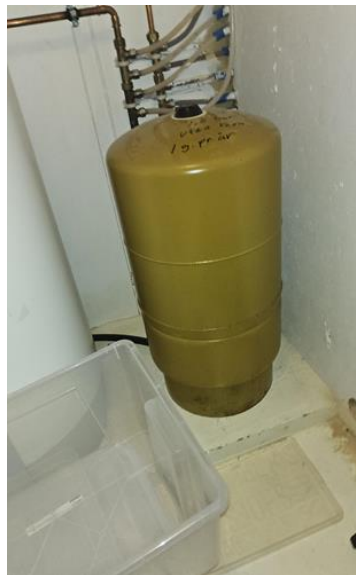
Vannrør (Sjekkpunkter utover det som er inkludert i andre rom) - [Trykktank.]

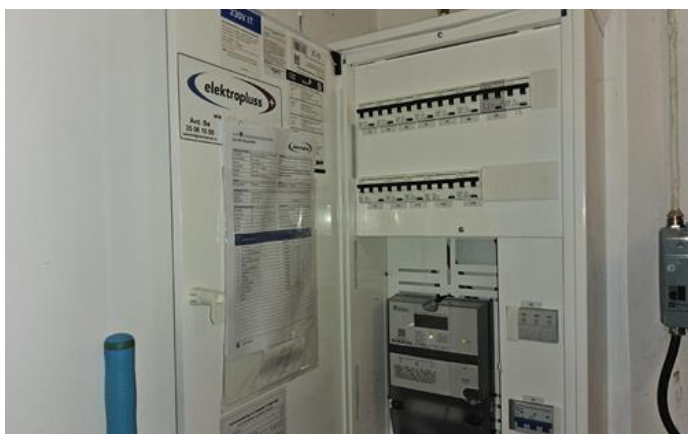
Elektrisk anlegg - [Sikringskap.]

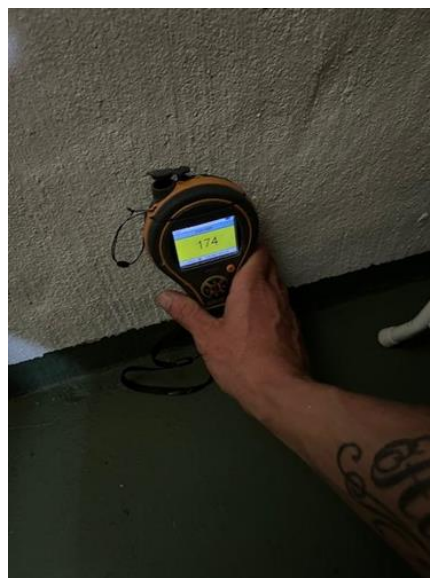
Utvendig - [Forhøyede fuktverdier i underetasjen.]

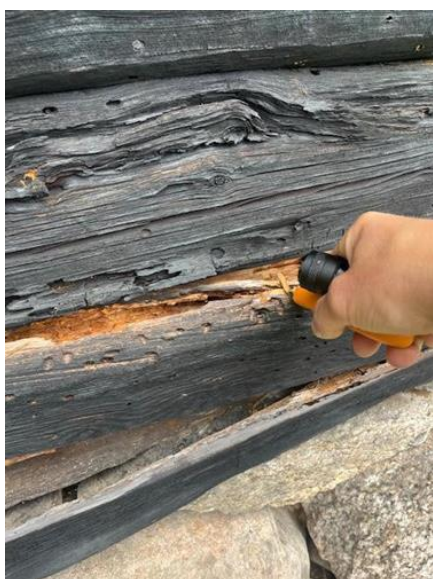
Det er foretatt en forenklet og overordnet vurdering av tilstanden på alle frittstående bygninger på tomten over i en vurdering og det er relativt høy slitasjegrade med vesentlig slitasje, feil og mangler påvist. Det er blant annet registrert: Råteskader og treskadeinnsjekter. Betydelig skjevhet og svikt. Tegn til aktivitet etter gnagere. Skjevhet i søylefundamenter og sprekker i grunnmur.

Utvendig - [Treskadeinsekter/råteskader på aneks og frittstående byggverk.]

Tiltak må påregnes og ytterligere undersøkelser må påregnes for å avdekke skadeomfang og skjulte feil og mangler.

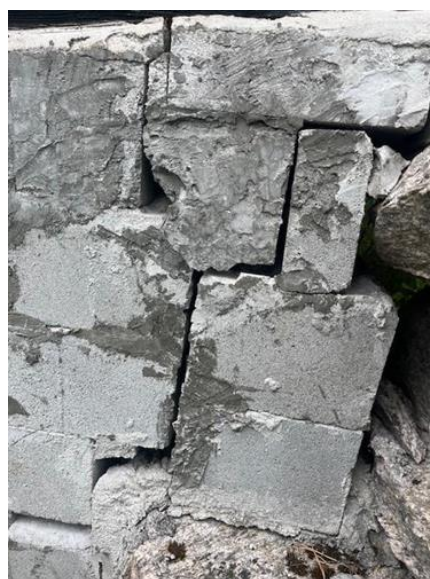
Utvendig - [Sprekk i grunnmur til aneks.]

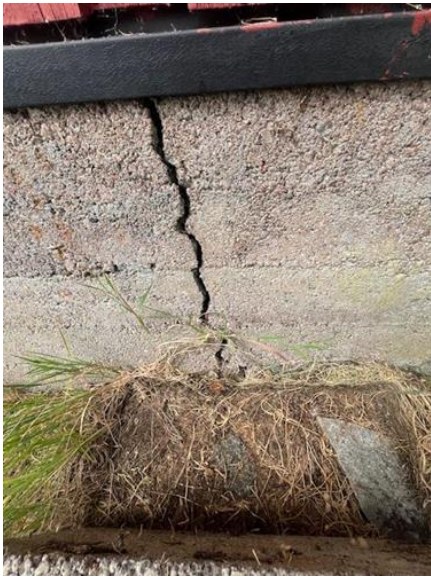
| TG 2 | Grunnmur | Det registreres stedvis riss/sprekker på grunnmur og noen åpninger under grunnmur. Eksakt årsak er ikke kjent. Krever oppfølging med jevnlig ettersyn. |

Utvendig - [Sprekk i grunnmur.]

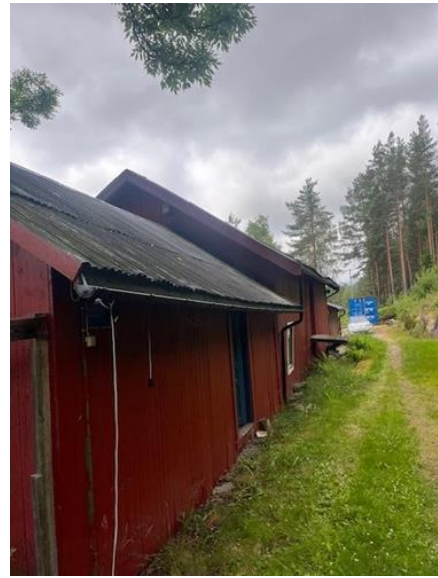
Utvendig - [Kjevheter låve.]
