# Tilstandsrapport

Fritidsbolig

Holmveien 763, 8416 SORTLAND

Rapportdato: 25.09.2025

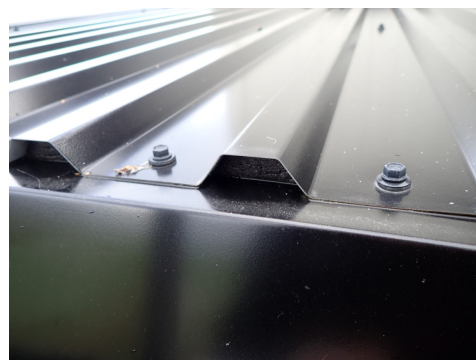
Takplater stopper ca 1,5-2 cm innenfor kanten av takfotbeslaget. Normalen er at takplater føres frem til, eller litt forbi, fremkant av takfotbeslag. Dette er ikke nødvendigvis et avvik eller feilutførelse, men uvanlig. Mindre skade/deformering i forkantbeslag over inngangsparti.

Takplater stopper 1,5-2 cm innenfor kant av takfotbeslag

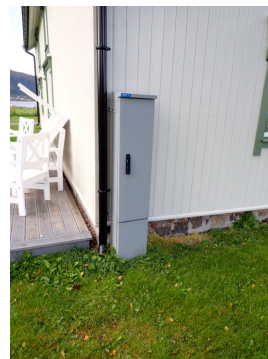
Vann fra taknedløp ledes ikke bort fra boligen

Siden det ikke er drenering på boligen, anbefales det å lage separate drengrofter for å lede vann bort fra boligen.

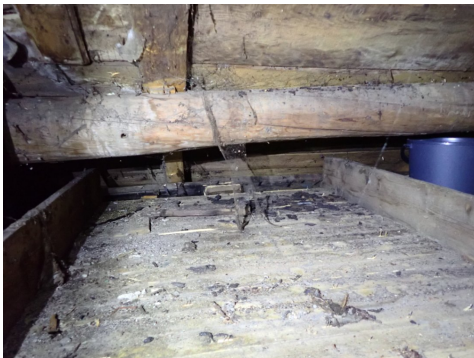
Fra kvisten

På befaringen ble det påvist fuktskjolder i undertak og bord mot loft.

Fuktmålinger viser generelt mellom 10 og 11 % RF, normalen er på 8 % eller lavere. Målinger ligger uansett innenfor det som regnes som tørt.

Hvis mulig, kan det ifm oppussing vurderes å etablere inspeksjonsluke i del mot sørøst.

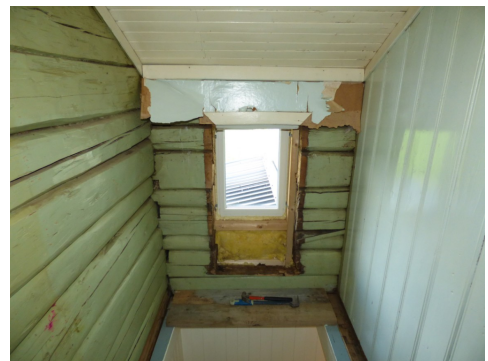
Det er ingen avvik på vinduer (bortsett fra en liten flekk med byggeskum på soverom mot sør). De fleste vinduene mangler lister og mange mangler også utforing og omramming innvendig. Dette skyldes at fritidsboligen fremdeles er under oppussing. Dette settes som et "avvik" for å få med et kostnadsestimat.

Eksempel på manglende arbeider ifm vindu

Omramming, utforing og listing må etter hvert ferdigstilles.

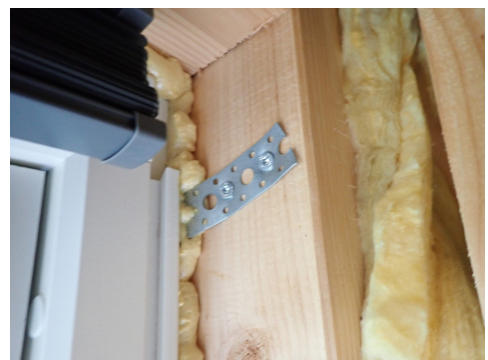
Vindu festet med patentbånd

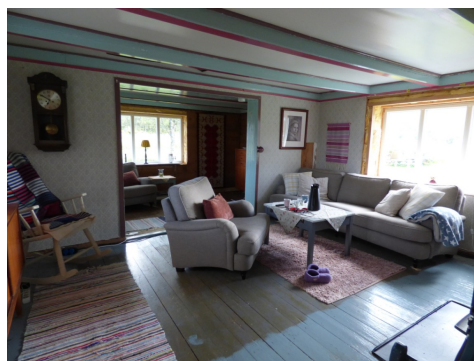
Fra stuen

Avvik i stuer er i all hovedsak pga at arbeidet ikke er ferdig. Hva og hvor mye som skal gjøres vil være opp til ny eier.

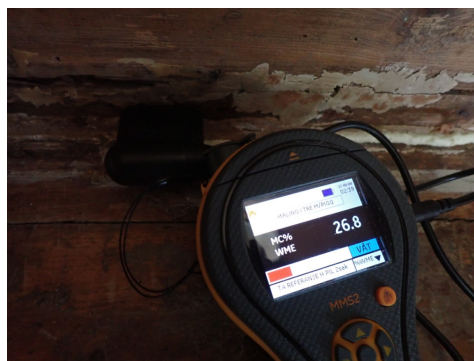
Fuktmåling i yttervegg i minste stue viser forhøyet fuktverdi. Mest ved hjørne mot sør med over 26 % RF. Taknedløp kommer ned utenfor hjørnet, og dette kan være en del av forklaringen. Målinger i andre deler av den minste stuen viser mellom 15,5 og 18 % RF.

Måling i ttervegg, hjørne mot sør

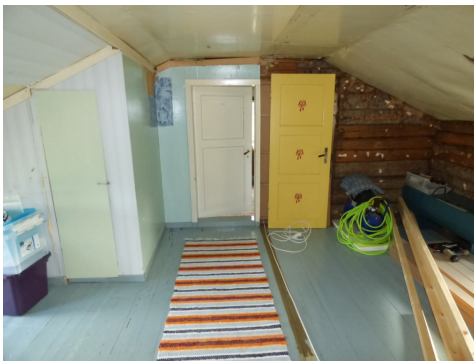
Fra gang (mulig loftstue)

Avvik er derfor hovedsakelig pga at oppussing ikke er ferdig.

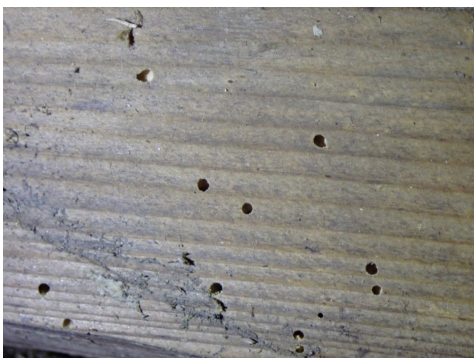
Hull etter borebiller

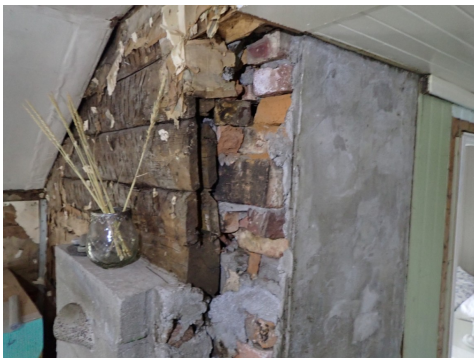
Horisontalt riss i brannmur ved røykrør.

En side av pipa kledd inn (loft)

Hvis røykrør på loft er koblet til pipa, bør det i det minste midlertidig tettes med ubrennbart materiale. Samme gjelder for kvisten.

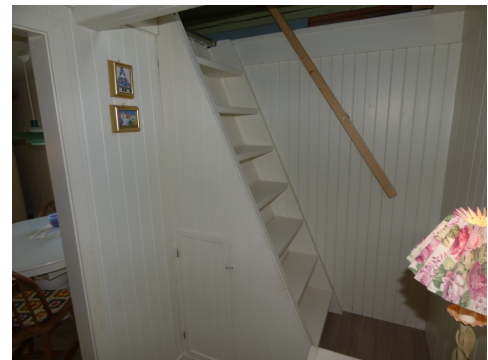
Relativt bratt trapp mellom etasjene

- Rekkverk må monteres for å lukke avviket.

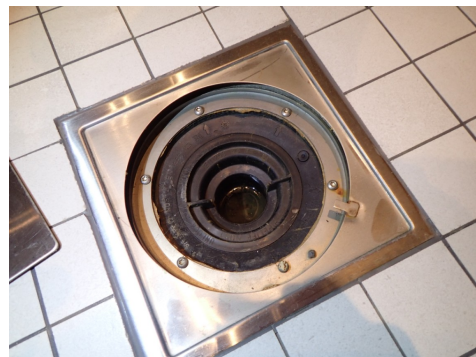
Det er sluk i plast. Smøremembran med ukjent utførelse.

Sluk på bad/vaskerom

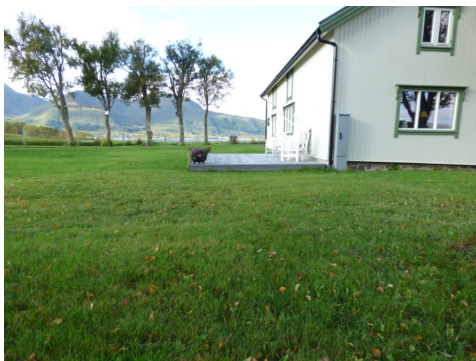
Endret klima og våtere vintre gjør at fremtidige tiltak ikke kan utelukkes.

Relativt flatt ved boligen

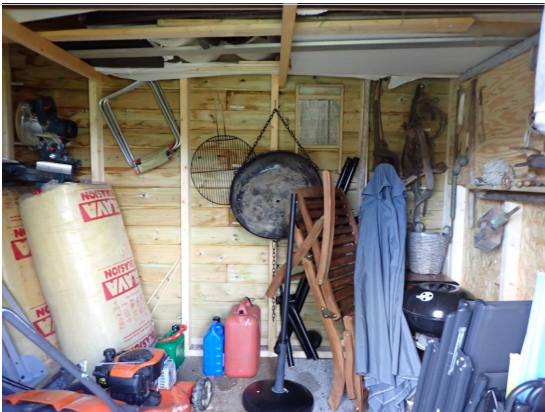
Fra ene rommet

Boden er plassert helt inntil berg mot vest. Dette medfører økt risiko for fuktskader på panel i det området.

Innvendige fuktmerker i vegg mot vest.
