# Elgveien 24

# Tilstandsrapport

Elgveien 24  
3470 SLEMMESTAD  
Gnr./Bnr.: 238/201  
Asker kommune

Befaringsdato: 13.06.2025

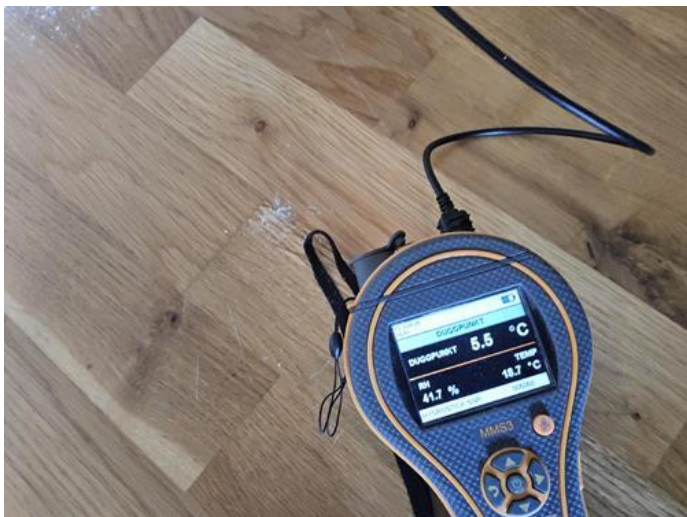
| | | Fukt i tiliggende konstruksjoner | Det er foretatt hulltaking og utført fuktmåling med egnet instrument (Protimeter MMS), i tilstøtende rom til våtrom. Det ble ikke registrert forhøyede verdier eller andre avvik. Målingene viser følgende: Målingen gir kun et øyeblikksbilde av forholdene og kan endre seg med årstider, fukt- og temperaturforhold. |

Fukt i tilliggende konstruksjoner - [Fuktmåling bad 1. etasje.]

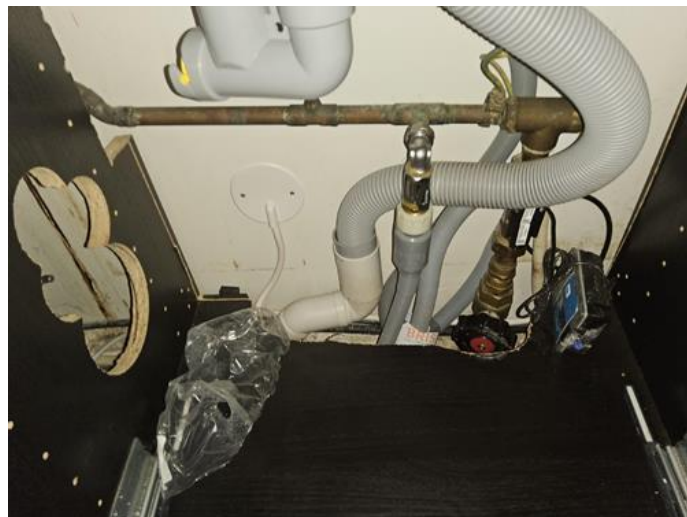
Tekniske anlegg, VVS anlegg (Sjekkpunkter utover det som er inkludert i andre rom) - [Hovedstoppekran plassert i kjøkkenbenk.]

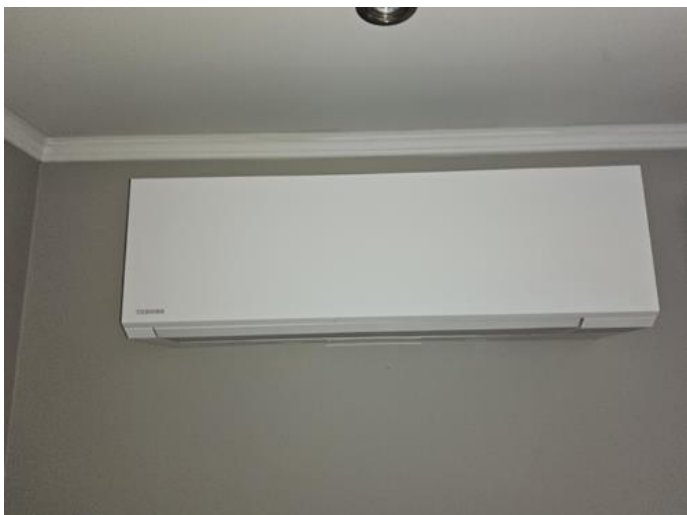
Tekniske anlegg, VVS anlegg (Sjekkpunkter utover det som er inkludert i andre rom) - [Varmepumpe stue.]

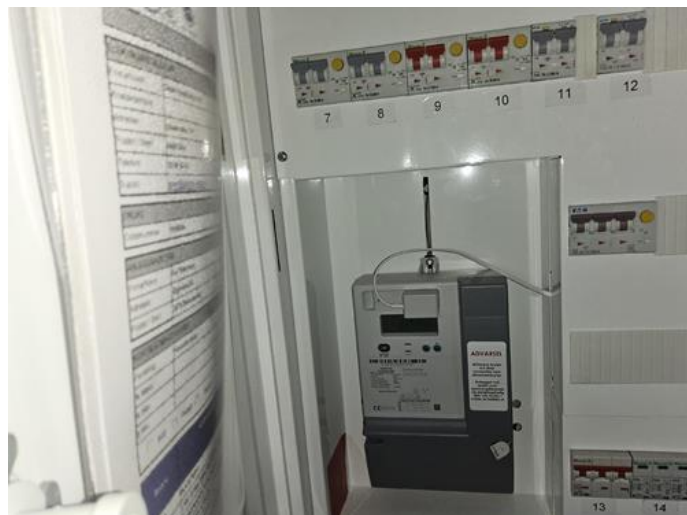
Det er gjennomført en forenklet vurdering av det elektriske anlegget, uten at det er registrert åpenbare avvik. Med bakgrunn i at det ikke har vært utført el-tilsyn/utvidet el-kontroll av boligen i løpet av de siste fem år, anbefales det på et generelt grunnlag at dette gjennomføres.

Elektrisk anlegg - [Sikringsskap med kursoversikt plassert i entre.]

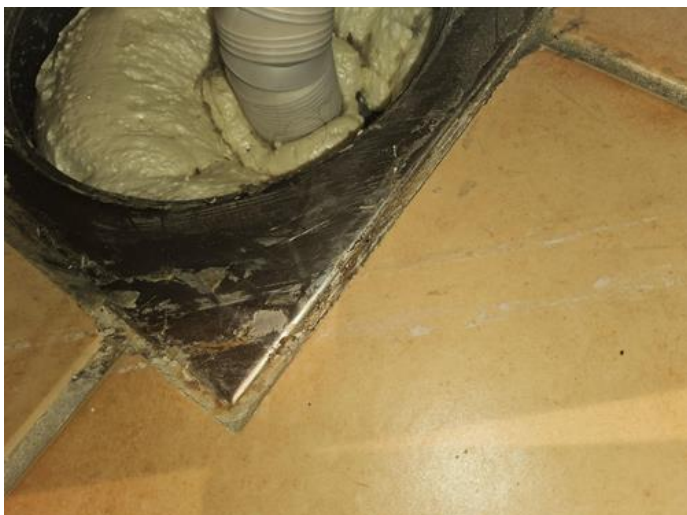
| | | Membran, tettesjikt og overgang til sluk. | <p>Tettesjiktet har en alder som tilsier at restlevetiden er usikker. Rommets lekkasjesikkerhet kan derfor ikke verifiseres, eventuelt bør nytt tettesjikt etableres.</p> <p>Sluk er fylt med byggskum. Ikke mulig å foreta undersøkelser av sluk. Dette kan ha betydning for rommets lekkasjesikkerhet.</p> |

Membran, tettesjikt og overgang til sluk. - [Sluk bad]

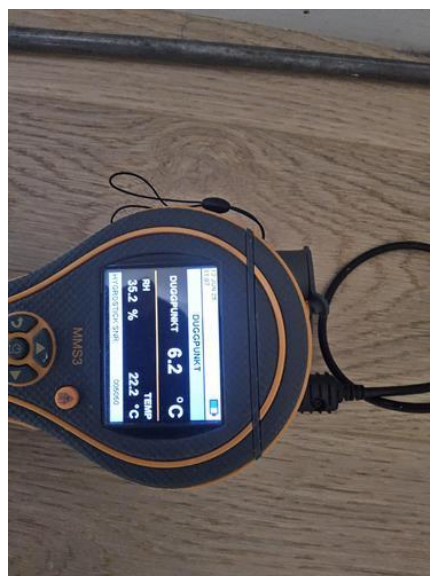
| | Fukt i tiliggende konstruksjoner | <p>Det er foretatt hulltaking og utført fuktmåling med egnet instrument (Protimeter MMS), i tilstøtende rom til våtsone. Det ble ikke registrert forhøyede verdier. Målingen gir kun et øyeblikksbilde av forholdene og kan endre seg med årstider, fukt- og temperaturforhold.</p> <p>Det er montert fuktsperre/plast på vegg i motsatt side av våtsone. Kan føre til kondens i konstruksjonen over tid. Bør utbedres.</p> |

Fukt i tilliggende konstruksjoner - [Fuktmåling bad]

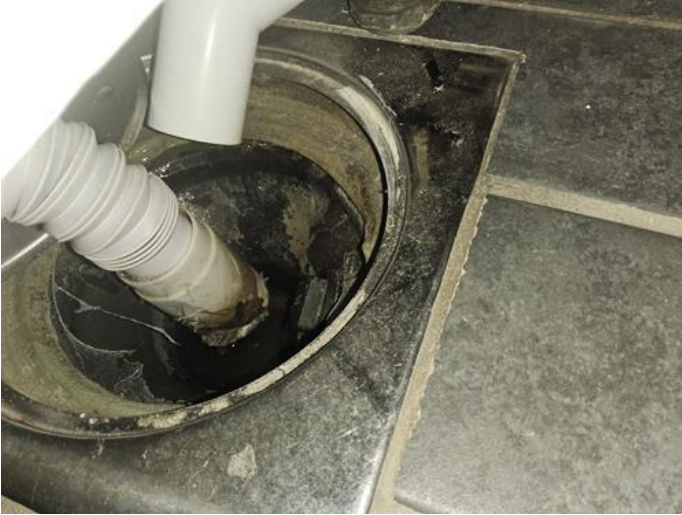
| | | Membran, tettesjikt og overgang til sluk. | Tettesjikt/slukmansjett ikke klemt med klemring i sluk og er derfor spesielt utsatt for lekkasjer. Tettesjikt i sluk bør fornyes.<br><br>Badets alder er usikker så restlevetiden på tettesjiktet er usikker. Rommets lekkasjesikkerhet kan derfor ikke verifiseres, eventuelt bør nytt tettesjikt etableres. |

*Membran, tettesjikt og overgang til sluk. - [Sluk bad  
1.etasje]*
