# EGENERKLÆRINGSSKJEMA

| Byåsveien 151A | |
| TRONDHEIM | 7021 |

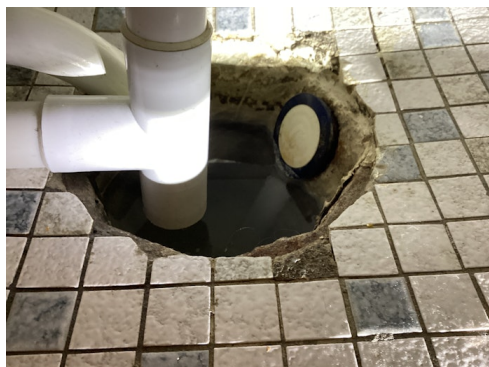
Det bemerkes at sluket er av gammel type (soil) med trekt strømpe som rørfornyng. Strømpeforing, såkalt re-lining – en epoxymettet strømpe som blåses opp og herdes inne i røret når den er på plass. Da får du et nytt rør inni, og det gamle fungerer som en forskaling utenpå. Det er et veldig slitesterkt og glatt materiale som gir mindre sjanse for at ting henger seg opp.

Bilde av sluk.

Sluket er et soilsluk fra byggeåret. Sluk av denne typen og alder vil av flere årsaker kunne være årsak til skader. Blant annet at materialet i seg selv er usikkert på grunn av lang levetid. Eldre soilsluk kan isolert sett, under enkelte forhold, likevel fortsatt kunne fungere, men det er usikkerhetsmomenter en skal være oppmerksom på. Generelt er sluk eldre enn 40 år utsatt for materialskader. Det bemerkes at rørføringer og sluk ikke er tilfredsstillende tett rundt gulv/vegg og dette medfører økt risiko for lekkasjer. Eldre soilsluk har ikke klemring for god tetting av tettesjikt og område rundt sluk er derfor utsatt for lekkasje. Membran på rommet har nådd en alder som gjør tettheten usikker i tiden som kommer.

Tilstandsgrad 2 er satt med bakgrunn i eldre soilsluk uten klemring, alder på tettesjikt og derav økt risiko for lekkasjer. Videre bruk av dusjkabinett anbefales fram i mot en planlagt oppgradering av rommet.

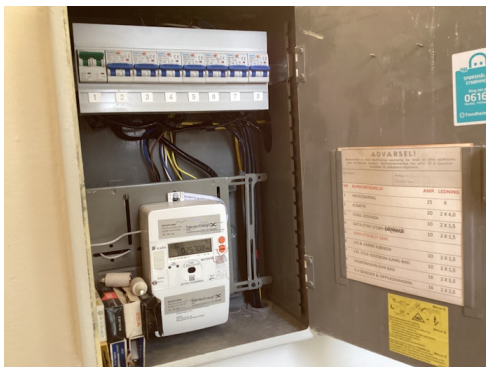
Det er foretatt kontroll ifra el-tilsyn hvor det ble påpekt avvik som senere er utbedret og at saken er avsluttet, rapport er datert 2025. Samsvarserklæring på utbedring av påpekte mangler el-tilsynsrapport er fremvist.

Bilde av sikringskap
