Tilstandsrapport

Boligbygg med flere boenheter

Sjøgata 4, 8400 SORTLAND

Oppdragsnr.: 15149-1712

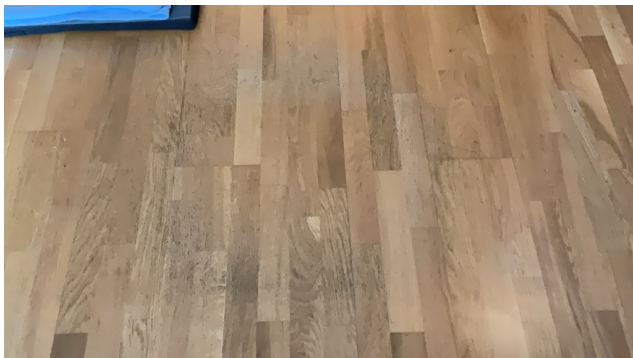
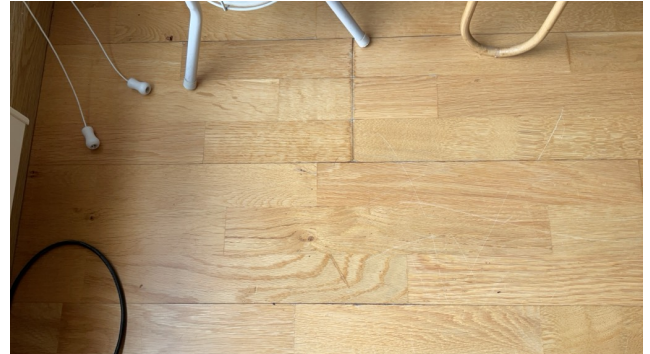
Stedvis registrert riss i veggoverflater som kan indikere setning i konstruksjonen. Stedvis fuktskader og slitasjeskader i parkett.

I forbindelse med eierskifte kan det være naturlig å vurdere stedvis fornying av innvendige flater. Ytterligere undersøkelser må foretas vedrørende registrerte riss for å få kartlagt tilstanden, omfanget og behov for eventuelle tiltak.

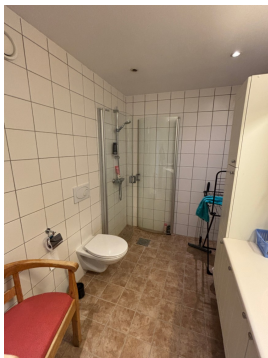
1. ETASJE > BAD/VASKEROM

- Det er mulighet for at det kan forekomme vannlekkasje på våtrommet hvor vann ikke vil gå til sluk.
- Det er påvist at høydeforskjell fra topp slukrist til gulv/synlig topp membran ved dørterskel er mindre enn 25 mm.
- Det er påvist avvik i fallforhold til sluk i forhold til krav i forskrift på byggetidspunktet.

Når det ikke er tilfredsstillende fall til sluk kan vannet renne vekk fra sluk eller ut i tilstøtende rom. Dette kan føre til fuktskade.

- Til tross for avviket i fall/høydeforskjell til sluk, vil gulvet fortsatt kunne lede vann mot sluket, men med redusert effektivitet. Dette kan potensielt øke risikoen for vannansamling i enkelte områder av badet.

Vær oppmerksom ved bruk. For å få tilstandsgrad 0 eller 1 må gulvet fornyes.

Det vil imidlertid sjelden være økonomisk rasjonelt som et enkeltstående tiltak. Ved en eventuell renovering, påse at badet bygges med riktig fall.

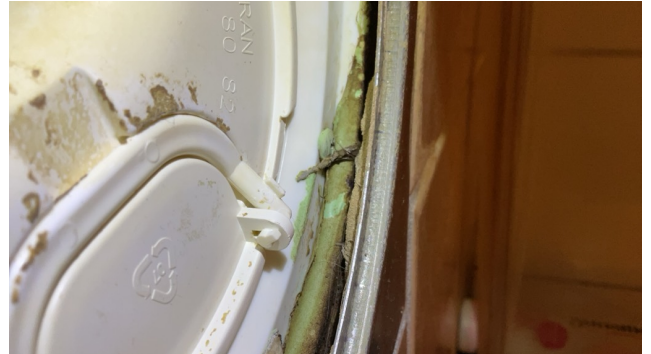
1. ETASJE > BAD/VASKEROM

! TG 2 Sluk, membran og tettesjikt

Vær oppmerksom ved bruk. Ved renovering, påse at alle forhold med tettesjikt, våtsone, sluk mv. dokumenteres.

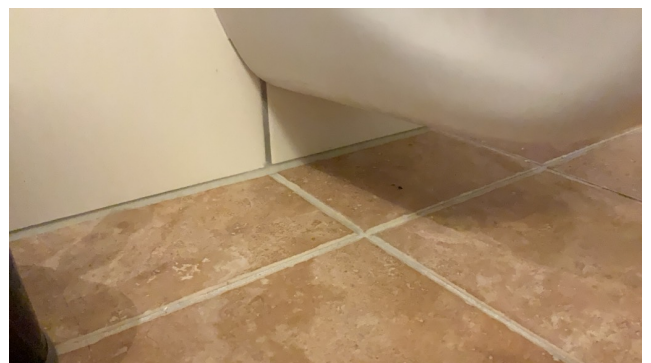
1. ETASJE > BAD/VASKEROM

- Det er ikke påvist tilfredsstillende løsning for å synliggjøre lekkasje fra innebygget sisterner.
- Det er påvist andre avvik:

- Ved implementering av innebygget sisterner var det ikke krav om lekkasjesikring, konstruksjonen bør jevnlig observeres.

Fagfolk bør foreta en service på skjult sisterner. Uten dreneringsløsning/lekkasjesikring kan lekkasjer pågå over lang tid uten å bli oppdaget. Dette kan føre til omfattende fuktskader i omkringliggende byggematerialer.

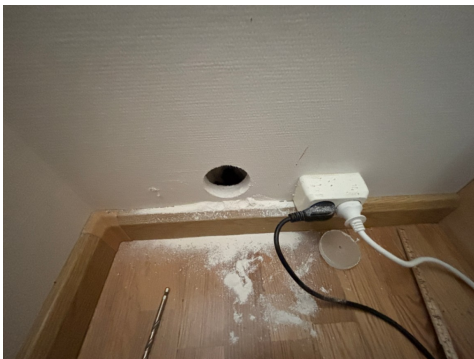
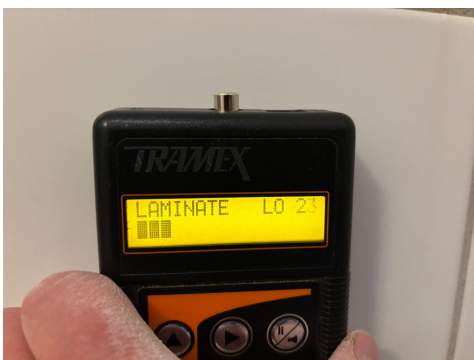
KJØKKEN

Hulltaking er foretatt i kjøkken mot dusjhjørne. Fuktmåling er ikke mulig og visuell kontroll er begrenset grunnet utforming og materialer i konstruksjonen. Det er utført fuktsøk på våtrommet i dusjsone uten å påvise unormale forhold.

Fuktmåling er ikke mulig og visuell kontroll er begrenset grunnet utforming og materialer i konstruksjonen.

Gjennomfør ytterligere undersøkelser for å avklare eventuelle behov for tiltak.

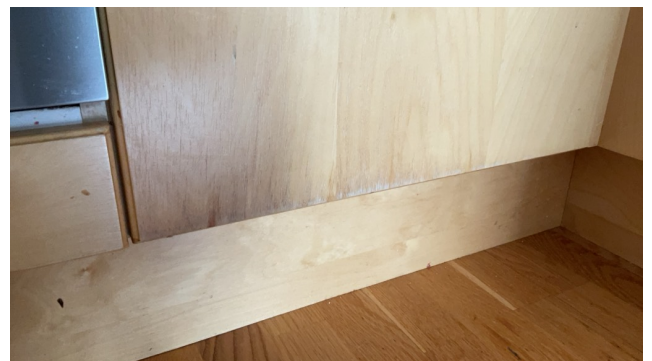
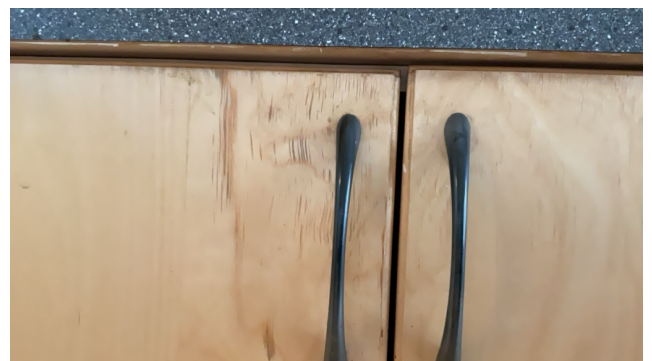
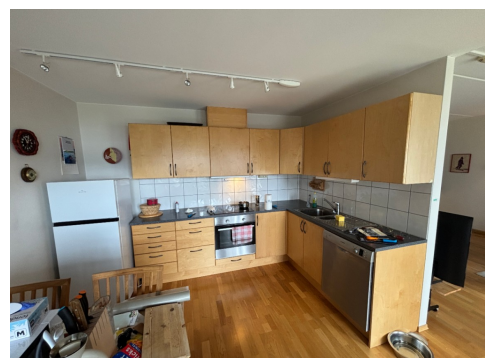
1. ETASJE > STUE/KJØKKEN

- Det er påvist skader på overflater/kjøkkeninnredning utover normal slitasjegrad.

Det er ikke påvist tegn på at det er montert lekkasjedeteksjon eller andre kompensierende tiltak ved oppvaskmaskin/oppvaskkum. Stedvis fuktskjolder på fronter.

Det bør monteres fuktdeteksjon eller monteres dryppbrett under oppvaskmaskin for synliggjøring av lekkasjer. I forbindelse med eierskifte vil det være naturlig å vurdere fornying av innredning.
